# PROAKTIV

Kjedet enebolig 0/3 plan med  
attraktiv beliggenhet på  
Vigernes  
Oppussingsbehov.

SVERRES GATE 7A

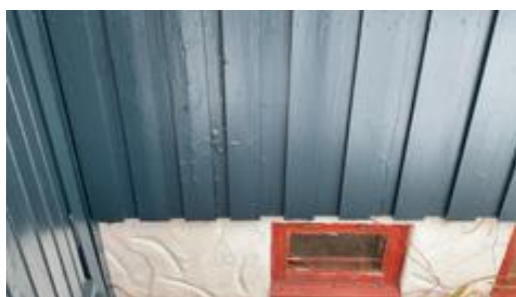
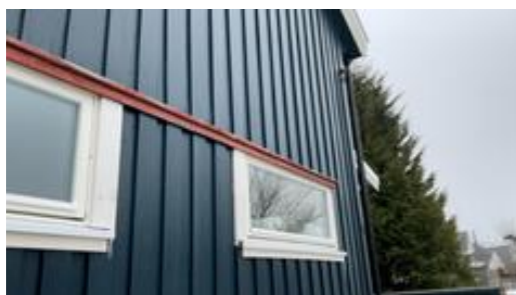
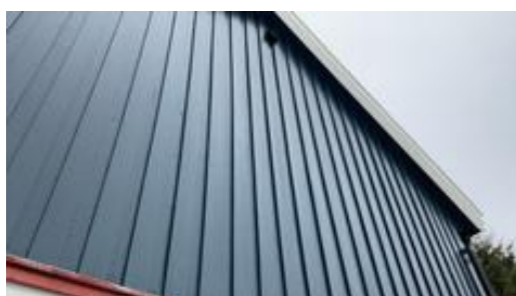
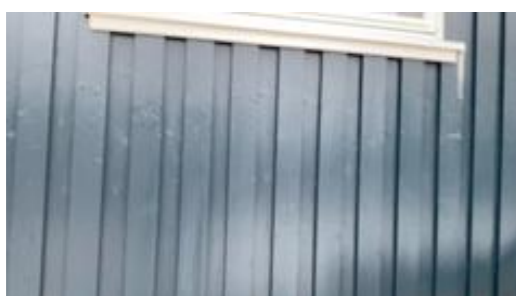
- Det er ingen eller liten lufting i nedre kant av kledning mot grunnmur.
- Det er påvist spredte råteskader i bordkledningen.

- Uten tilstrekkelig lufting bak bordkledningen kan fuktighet som trenger inn bak bordene eller gjennom veggen innenfra ikke tørke opp. Dette skaper ideelle forhold for råtesopp og muggvekst.
- Lokal utbedring må utføres.
- Det bør foretas tiltak for å bedre lufting av kledningen.

- Råteskader i bordkledningen kan fortsette å utvikle seg både i tillegg til bordkledning og til bakenforliggende veggkonstruksjon, dersom en ikke foretar tiltak.

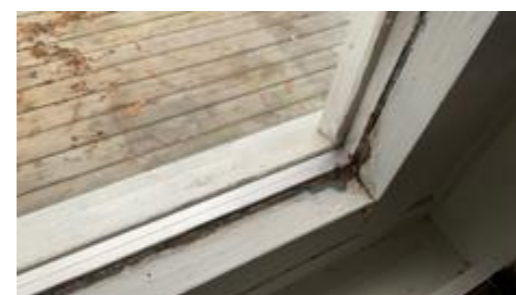
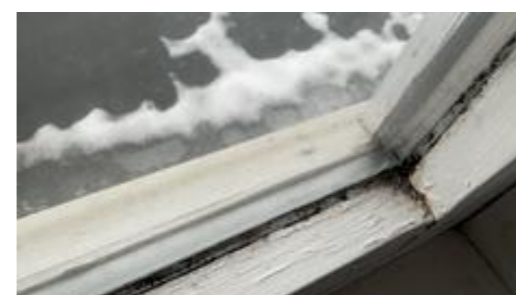
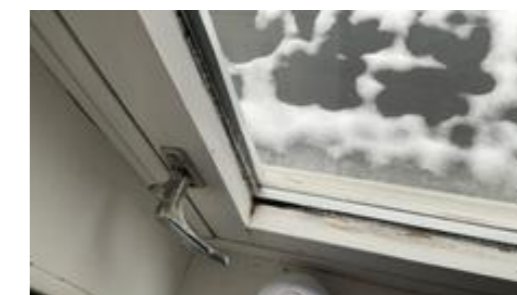
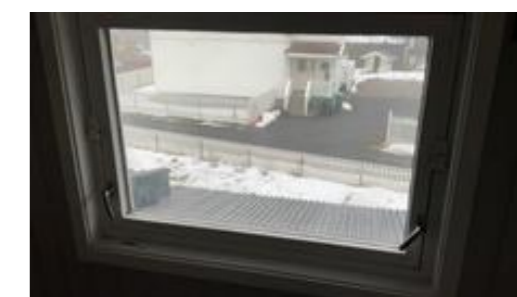
- Det er påvist at enkelte vinduer er vanskelig å åpne/lukke.
- Det er påvist avvik rundt innsetningsdetaljer.
- Det er påvist et betydelig antall vinduer med punkterte eller sprukne glassruter.
- Det er påvist tegn på innvendig kondensering av enkelte vindusglass.
- Det er påvist vinduer med fukt/råteskader.
- Karmene i vinduer er slitte og det er sprekker i treverket.

Kostnadsestimat: 100 000 - 200 000

- Vinduer med råteskader må erstattes med nye.
- Kondensering på enkelte glass har medført fuktskader i treverk som kan medføre utskiftingsbehov av enkelte vinduer.
- Vinduer med punkterte/sprukne glass må påregnes skiftes ut, enten hele vinduet eller kun selve glassene.
- Det bør gjøres tiltak for å bedre ventilering av rommet.
- Vinduer må justeres.

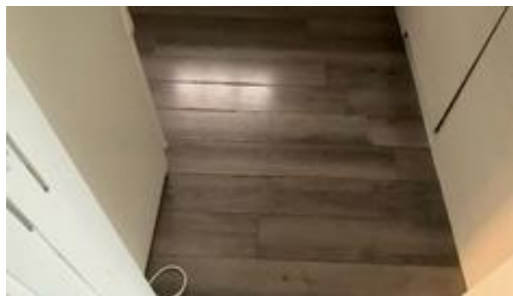
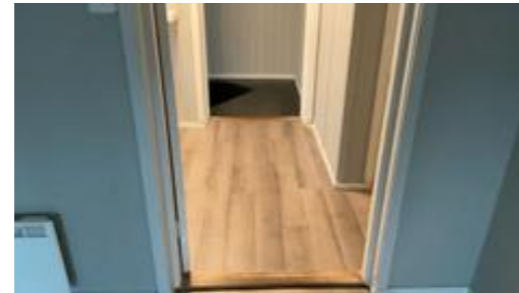
Konsekvens:  
Ubehandlete svelleskader i laminat kan utvikle seg videre og gi ytterligere deformasjon, redusert funksjon og kortere levetid. Løse lister kan føre til bevegelse, åpninger og estetiske mangler. Kjelleren vil uten oppgradering ha begrenset funksjonsverdi og kan ikke forventes å gi normal brukskomfort.

Skadde laminatgulv i 1. etasje bør skiftes ut, og årsak til svelling bør avklares for å hindre videre skade. Løse gulvlister bør festes på nytt. Kjelleretasjen bør planlegges oppgradert dersom rommene skal tas i bruk som oppholdsrom, inkludert overflater, himling, gulv og eventuelt tekniske installasjoner.

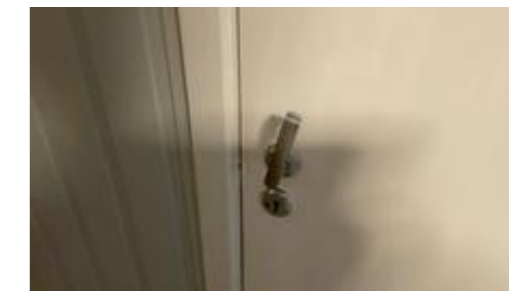
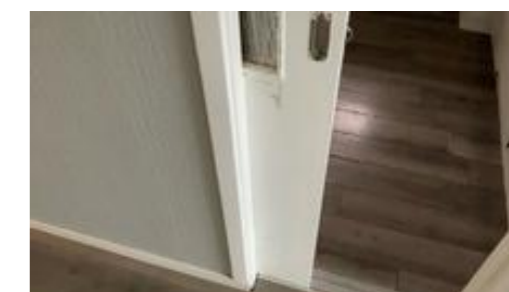
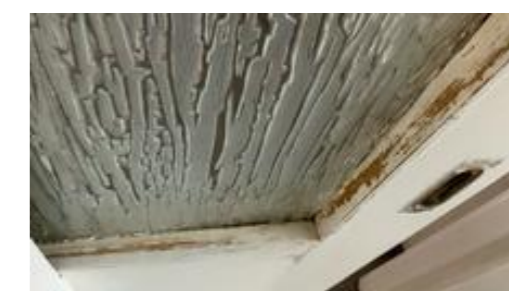
Manglende utbedring kan føre til ytterligere slitasje, svekket funksjon og økt risiko for at dører kiler seg, deformeres ytterligere eller mister funksjon helt. Feilmonterte beslag kan svekke både drift og sikkerhet. Over tid kan dette medføre behov for mer omfattende utskiftinger og økt kostnad dersom tiltak utsettes.

kostnadsestimat er vurdert til og bytte ut dørblander som har skader utover normal standard. med tilsvarende dører.

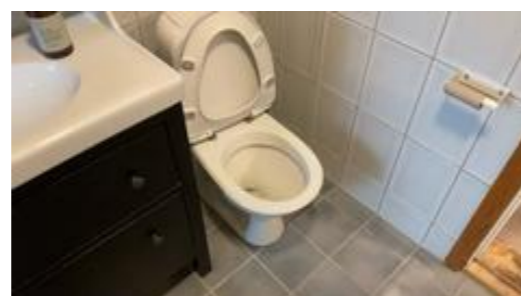
Kostnadsestimat: 200 000 - 500 000

- Våtrommet har behov for omfattende oppgraderinger. For å sikre en løsning som oppfyller gjeldende krav, bør tettesjikt, sluk og røropplegg oppgraderes og dokumenteres.
- Våtrommet må totalrenoveres. Alle forhold med tettesjikt, våtsone, sluk m.m. må dokumenteres.
- Manglende oppgradering av våtrommet medfører høy risiko for at konstruksjonene ikke vil tåle vanlig bruk av vann eller lekkasjer. Dette kan føre til fuktskader på tilstøtende konstruksjoner.

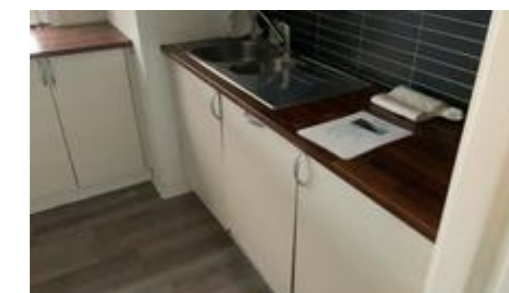
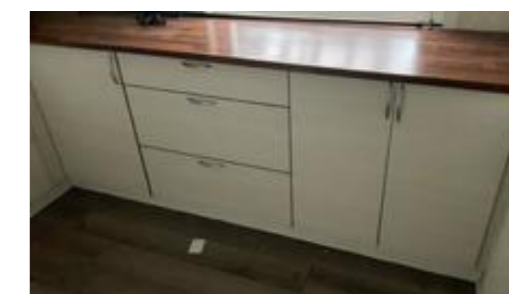
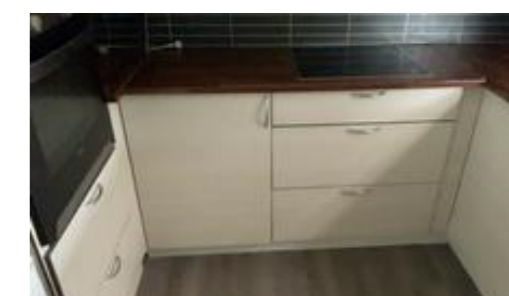
Ubehandlet svelleskade kan forverres og gi ytterligere deformasjon, redusert funksjon og kortere levetid for kjøkkeninnredningen. Over tid kan dette medføre behov for utskifting av hele eller deler av innredningen.

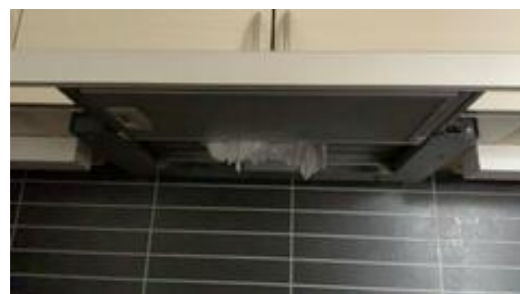
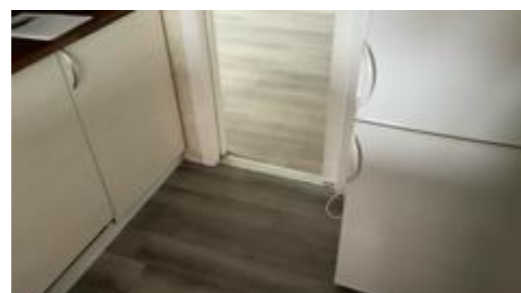
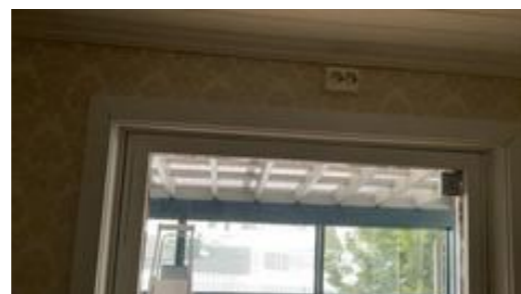
Redusert funksjon i avtrekksanlegget kan gi dårligere luftskifte, økt fuktbelastning, svekket inneklima og potensiell risiko for kondens- og fuktrelaterte skader. Manglende vedlikehold kan også påvirke brannsikkerheten og medføre behov for kostbare tiltak dersom anlegget svikter.

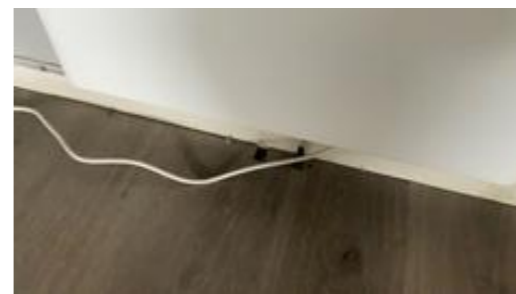
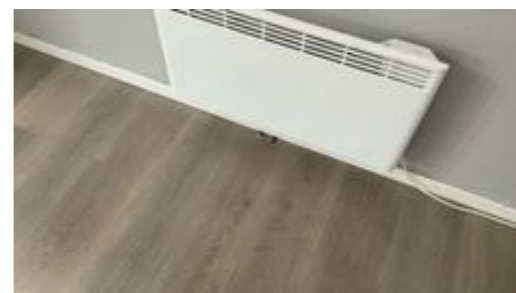
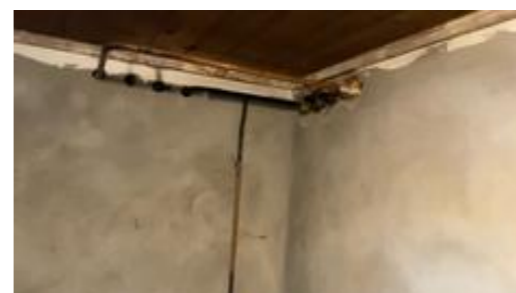
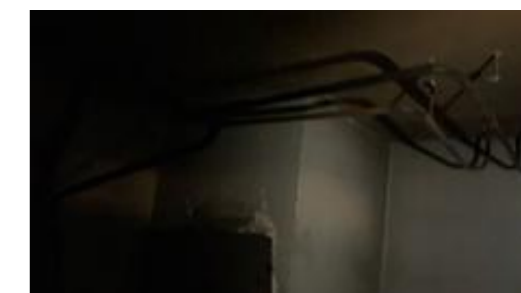
Eldre anlegg kan ha nedsatt effekt, redusert luftskifte og økt risiko for fuktrelaterte problemer og dårligere inneklima. Videre aldring kan medføre funksjonssvikt og behov for utskifting av deler eller hele anlegget.

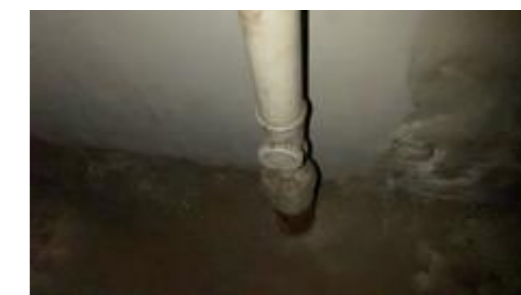
- Eldre avløpsrør har blant annet større sannsynlighet for lekkasjer, noe som kan føre til omfattende og kostbare vannskader i boliger.
- I forbindelse med oppgradering av våtrom vil det være naturlig med utskifting av rør.

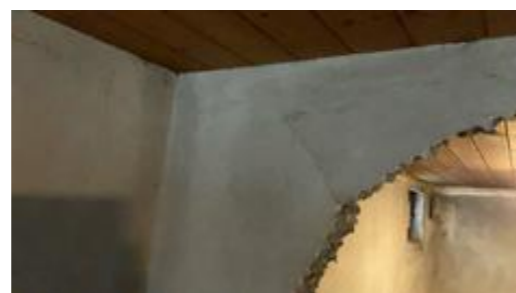
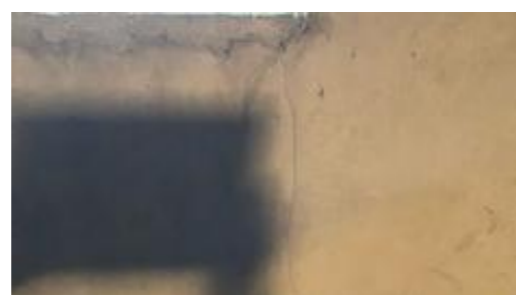
Uklare eller uadresserte skader på grunnmur kan utvikle seg over tid og gi økt risiko for fuktproblemer, setningskader eller svekket bæreevne. Manglende utbedring kan medføre dyrere og mer omfattende reparasjoner senere.

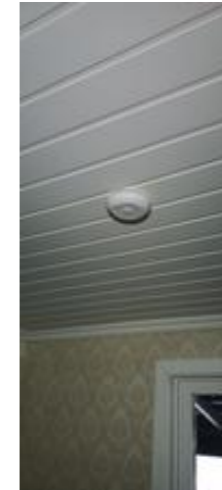
**Bilde 1** 1 etg. Kjøkken. Røykdetektor piper grunnet trolig mangel på batteribytte.

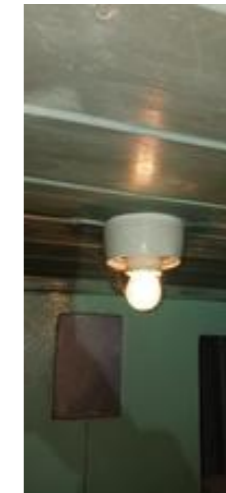
Bilde 2 Kjeller. Lampe i vaskerom mangler kuppel.
