Kjedet enebolig 0/3 plan med
attraktiv beliggenhet på
Vigernes

SVERRES GATE 7A

Sverres gate 7A, 2004 LILLESTRØM
Gnr 81 - Bnr 927
3205 LILLESTRØM

Oppdragsnr.: 22551-1120

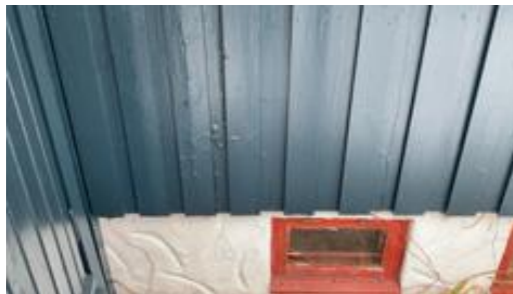
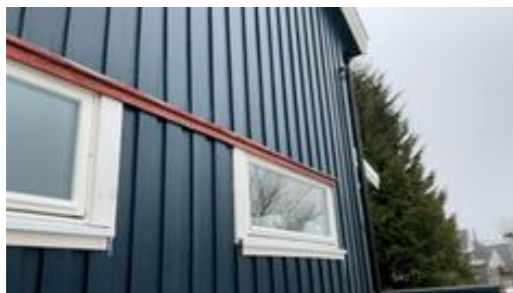
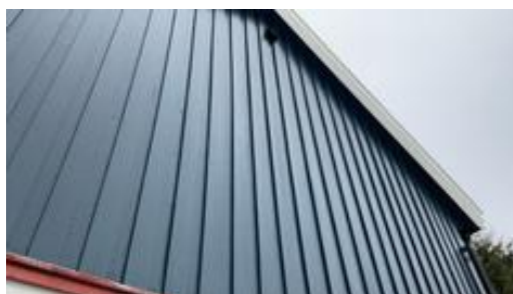
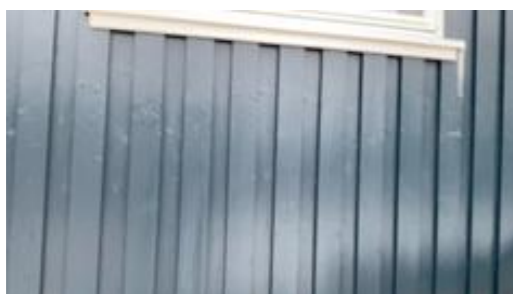
- Det er ingen eller liten lufting i nedre kant av kledning mot grunnmur.
- Det er påvist spredte råteskader i bordkledningen.

- Uten tilstrekkelig lufting bak bordkledningen kan fuktighet som trenger inn bak bordene eller gjennom veggen innenfra ikke tørke opp. Dette skaper ideelle forhold for råtesopp og muggvekst.
- Lokal utbedring må utføres.
- Det bør foretas tiltak for å bedre lufting av kledningen.

- Råteskader i bordkledningen kan fortsette å utvikle seg både i tiliggende bordkledning og til bakenforliggende veggkonstruksjon, dersom en ikke foretar tiltak.

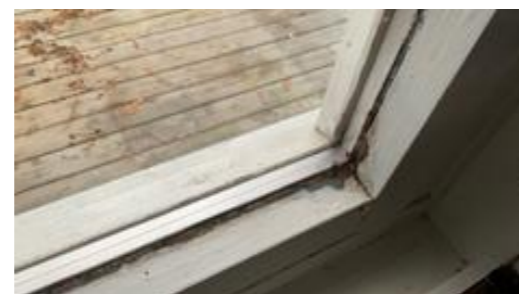
- Det er påvist at enkelte vinduer er vanskelig å åpne/lukke.
- Det er påvist avvik rundt innsettsdetaljer.
- Det er påvist et betydelig antall vinduer med punkterte eller sprukne glassruter.
- Det er påvist tegn på innvendig kondensering av enkelte vindusglass.
- Det er påvist vinduer med fukt/råteskader.
- Karmene i vinduer er slitte og det er sprekker i treverket.

- Vinduer med råteskader må erstattes med nye.
- Kondensering på enkelte glass har medført fuktskader i treverk som kan medføre utskiftningsbehov av enkelte vinduer.
- Vinduer med punkterte/sprukne glass må påregnes skiftes ut, enten hele vinduet eller kun selve glassene.
- Det bør gjøres tiltak for å bedre ventilering av rommet.
- Vinduer må justeres.

Kostnadestimat: 100 000 - 200 000

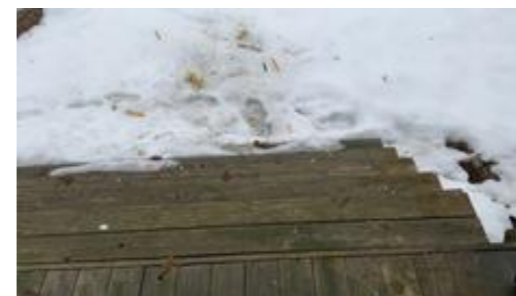
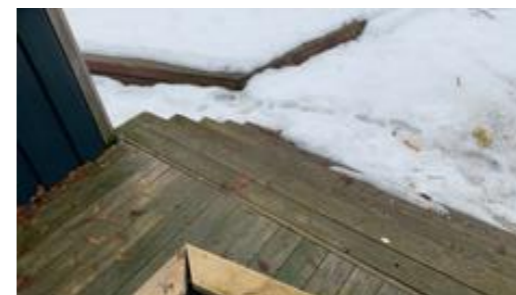
Det er registrert høy slitasje og sprekker i treverket. Overflatene bærer preg av naturlig elde og manglende vedlikehold over tid, noe som har medført uttørring, nedbrytning og begynnende svekkelser i materialet.

Manglende utbedring kan føre til videre nedbrytning, økt fuktopptak og risiko for sopp- og råteskader. Over tid kan dette redusere bæreevne og stabilitet i konstruksjonen og medføre behov for mer omfattende reparasjoner eller utskiftninger.

Treverket bør vurderes for nødvendige utbedringer. Dette kan omfatte utskifting av skadede bord, sliping og overflatebehandling med egnet trebeskyttelse. Det anbefales samtidig å kontrollere hele konstruksjonen for ytterligere skader og opprettholde jevnlig vedlikehold for å forlenge levetiden.

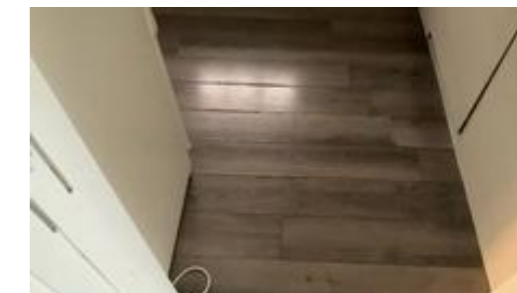
- Overflater har en del slitasjegrad utover det en kan forvente.
- Det er påvist fuktskader på overflater.

Overflater bærer preg av naturlig elde og vedlikeholdsmessig etterslep. Det er registrert svelleskader i store deler av laminatgulvet i 1. etasje, noe som indikerer fuktpåvirkning og redusert stabilitet i materialet. Det er også registrert løse gulvlister. Kjelleretasjen er innredet og fremstår med betydelig oppgraderingsbehov for å tilfredsstillende normal brukskvalitet.

Ubehandlete svelleskader i laminat kan utvikle seg videre og gi ytterligere deformasjon, redusert funksjon og kortere levetid. Løse lister kan føre til bevegelse, åpninger og estetiske mangler. Kjelleren vil uten oppgradering ha begrenset funksjonsverdi og kan ikke forventes å gi normal brukskomfort.

- Gjennomføre ytterligere undersøkelser og foreta utbedring av skade.
- Overflater må utbedres eller skiftes.

Skadde laminatgulv i 1. etasje bør skiftes ut, og årsak til svelling bør avklares for å hindre videre skade. Løse gulvlister bør festes på nytt. Kjelleretasjen bør planlegges oppgradert dersom rommene skal tas i bruk som oppholdsrom, inkludert overflater, himling, gulv og eventuelt tekniske installasjoner.

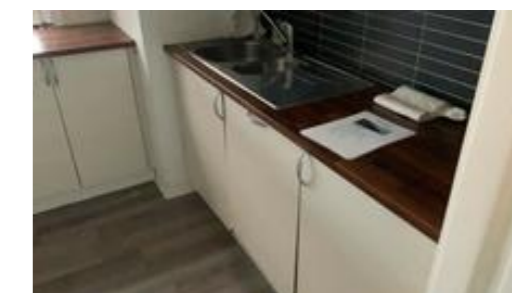
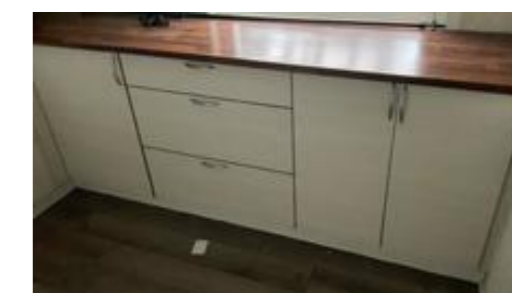
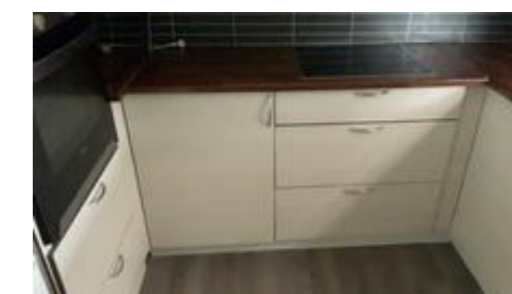
Ubehandlet svelleskade kan forverres og gi ytterligere deformasjon, redusert funksjon og kortere levetid for kjøkkeninnredningen. Over tid kan dette medføre behov for utskifting av hele eller deler av innredningen.

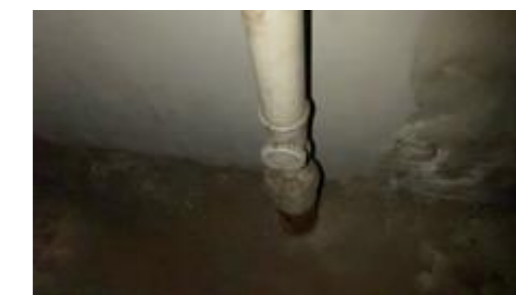
- Eldre avløpsrør har blant annet større sannsynlighet for lekkasjer, noe som kan føre til omfattende og kostbare vannskader i boliger.
- I forbindelse med oppgradering av våtrom vil det være naturlig med utskifting av rør.

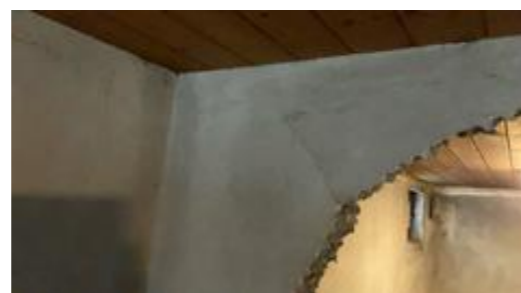
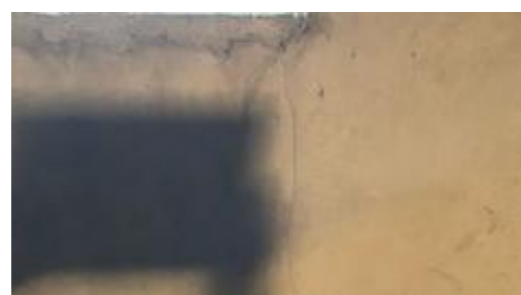
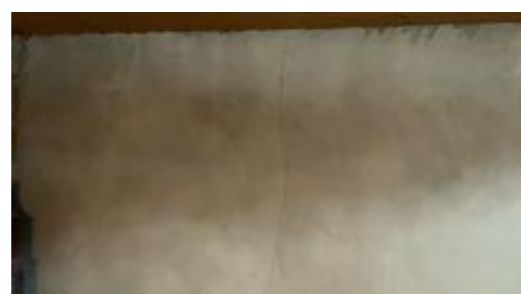
Uklare eller uadresserte skader på grunnmur kan utvikle seg over tid og gi økt risiko for fuktproblemer, setningskader eller svekket bæreevne. Manglende utbedring kan medføre dyrere og mer omfattende reparasjoner senere.

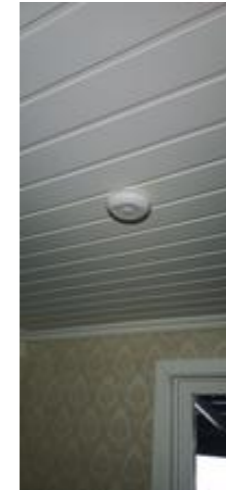
Bilde 1 1 etg. Kjøkken. Røykdetektor piper grunnet trolig mangel på batteribytte.
