# Tilstandsrapport

Boligbygg med flere boenheter

Alingsåsveien 13, 2013 SKJETTEN

Befaringsdato: 27.01.2026

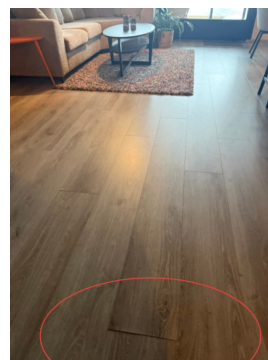
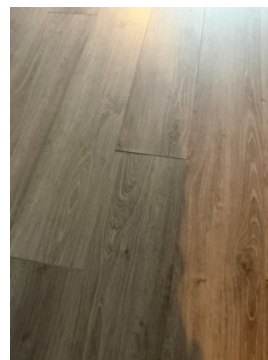
### TG 2 Etasjeskille/gulv mot grunn

- Det er målt høydeforskjell på mellom 15-30 mm gjennom hele rommet. Tilstandsgrad 2 gis med bakgrunn i standardens krav til godkjente måleavvik.

Det er målt avvik/skjevheter på gulvoverflater utover normalen på tilfeldige punkter i leiligheten. Fra terrassedøren til veggen mot boden det målt nivåforskjell gjennom rommet på nøyaktig 15 mm. Dette utløser akkurat tilstandsgrad 2.

Generelt; alle typer gulvbelegg har krav til underlaget og det vil være nødvendig med oppretting før eksempelvis legging av ny parkett. Dersom man legger parkett eller andre belegg uten å hensynta underlaget vil det høyst sannsynlig medføre oppsprekking i skjøter og knirk.

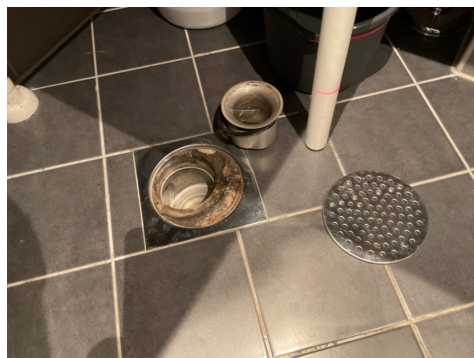
### UNDERETASJE > VASKEROM

For at et avtrekk skal fungere optimalt, er det også behov for tilluft til rommet. Dette løses som oftest med flat terskel, slik at det blir en spalte mellom terskelen og dørbladet. Det kan også løses med en rist som slisses inn i dørbladet. Rommet har ikke en slik løsning, og med lukket dør vil luftsirkulasjonen være begrenset.

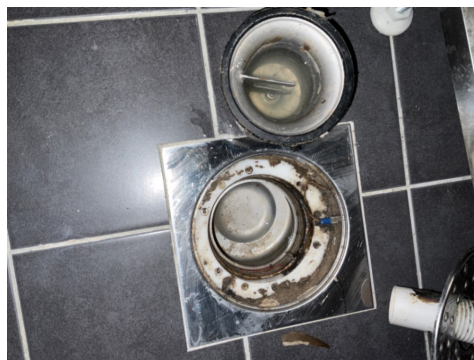
## UNDERETASJE > BAD

Stålsluk. Det er synlig filt klemt mellom feielisten og terskelen ved døren, og i slukets klemring. Det er ikke fremvist dokumentasjon på sluk/membran arbeider. Filt indikerer bruk av smøremembran.

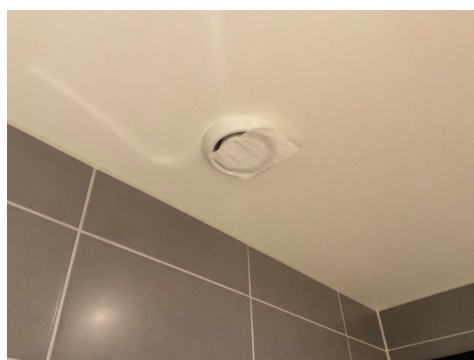
### ! TG 1 Ventilasjon

Avtrekksventil i himlingen tilkoblet sentralt avtrekk i borettslaget. Spalte for tilluft mellom dørbladet og terskel.
