BREIBORG - FRITIDSBOLIG

Adresse: Breiborg - fritidsbolig, 4200 SAUDA

Bygningssakskyndig

Byggmester & Takstmann Kenneth Tveit AS (befaringsdato: Onsdag, 25. februar 2026)

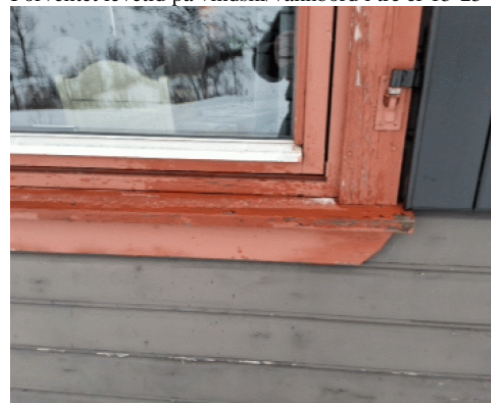
**3. Vinduer og ytterdører****TG 2** 3.1 Vinduer og ytterdører

Det er observert noe fuktskjolder på innerkarmen på enkelte vinduer

Pakninger har trekt seg noe sammen i enkelte hjørner og tetter ikke like godt som på nye vinduer. Dette er noe som skjer med alderen. Dette kan føre til at snø driver inn i hjørner på vinduer. Dette kan over tid føre til fuktskader på vinduer og bakenforliggende konstruksjon.

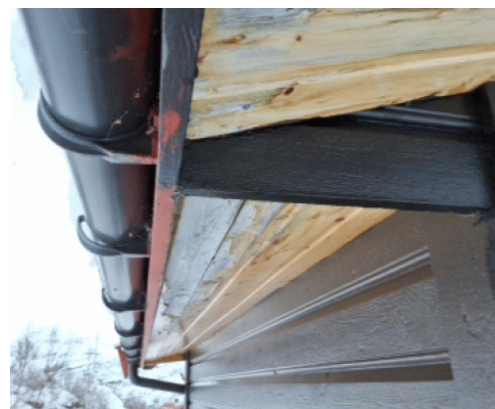
TG 3 4.3 Renner, nedløp og beslag

Boligen har takrenner og nedløp av plast.

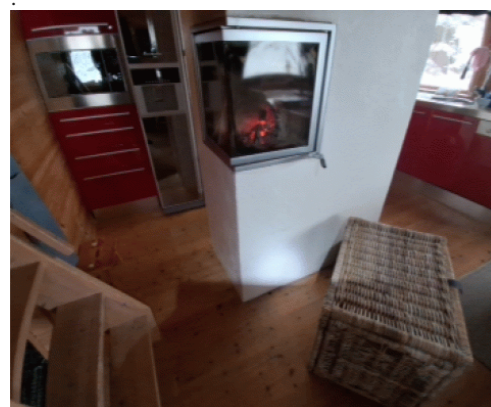
TG 2 8.1 Etasjeskillere

Merknader: Det er tatt stikkprøver av av planhet på gulv. Det er ikke flyttet på store møbler, senger ol for å utføre målinger. Større avvik kan forekomme.

Det er målt et total planavvik på mellom 10 og 20 mm

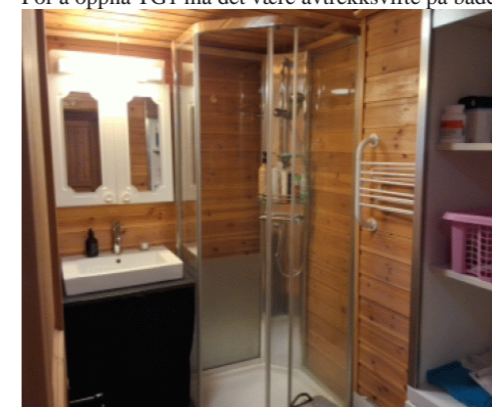
TG 3 10.1.2 Overflate gulv

Det er ikke påvist tilfredsstillende fall til sluket.

Merknader: Gulvet er ikke vanntett noe som var krav på byggetidspunkt. Badegulvet er avhengig av dusjkabinett for å fungere i bruk. Ved eventuell lekkasje fra vanninstallasjoner vil ikke vann ha en naturlig vei til sluken. Gulv som ikke er vanntett gjør at det vil komme vann inn i vegg og gulvkonstruksjonen. Vann i konstruksjonen vil føre til vannskader og utgifter til reparasjon. Det anbefales å vurdere utbedring i samråd med fagfolk

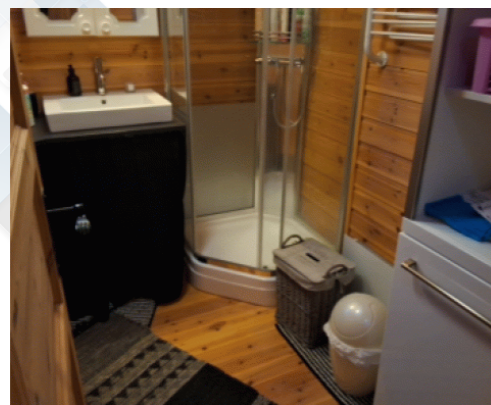
**TG 3** 10.1.3 Membran, tettesjiktet og sluk

Det er muligheter for å rengjøre sluk.
 Det er boret hull i tilstøtende rom eller fra undersiden.
 Det er fuktkontrollert med egnet fuktmåleverkøy.

Merknader: På bakgrunn av at det mangler membran/tettesjikt i i gulv og våtsoner for vegg er tilstandsgrad 3 er gitt i henhold NS3600.:Konsekvens av dette er beskrevet under punkt 10.1.1 og 10.1.2
 Det ble ikke oppdaget unormale fuktverdier ved fuktmåling i vegg. Fuktmåling er utført fra boden. Fukttinnhold ble målt til under 7 vektprosent.
