# Tilstandsrapport

Enebolig

Dammensvegen 1 A, 2005 RÆLINGEN

Oppdragsnr.: 22551-1038

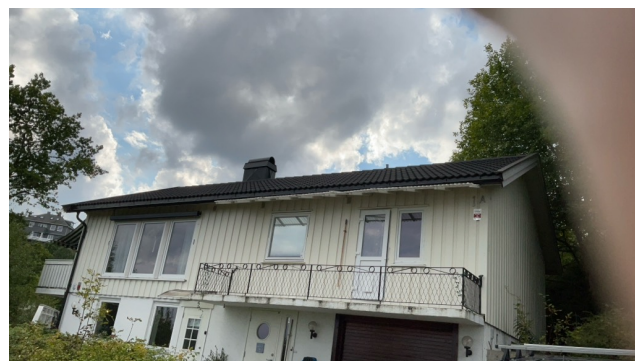
Siden taket (takkonstruksjon, taktekking og skorstein) kun er observert fra bakkenivå, er vurderingen begrenset av dette. Det er ikke sikkerhetsmessig forsvarlig å bevege seg ut på taket eller observere fra stige. Selv om det ikke er avdekket skader under befaringen, betyr ikke dette at det ikke foreligger skader som en besiktigelse på taket kan avdekke. Vær oppmerksom på denne risikoen. En undersøkelse av taket kan utføres av en fagperson under tilstrekkelige sikkerhetsforhold. Type tekking: Takshingel.

Undersøkelsen ble gjennomført visuelt fra bakkenivå i henhold til HMS-retningslinjer. Dette medfører begrensninger i vurderingen av detaljer på takets overside.

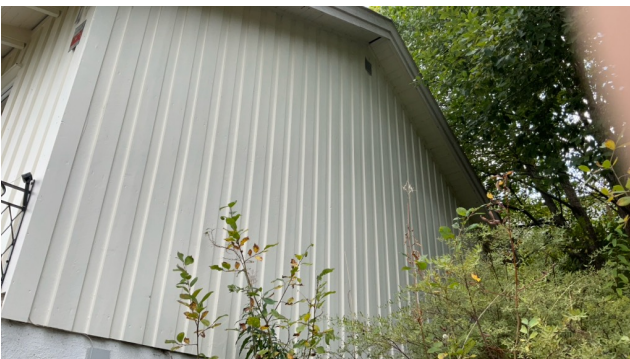
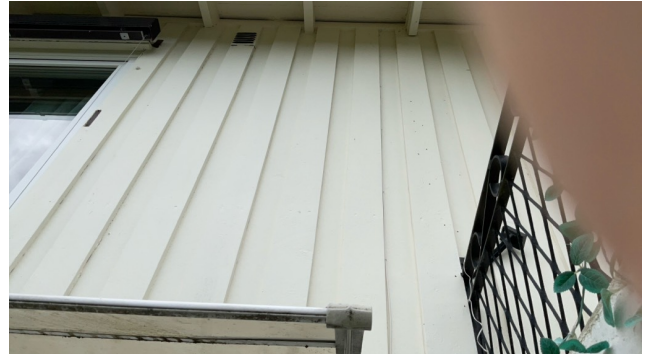
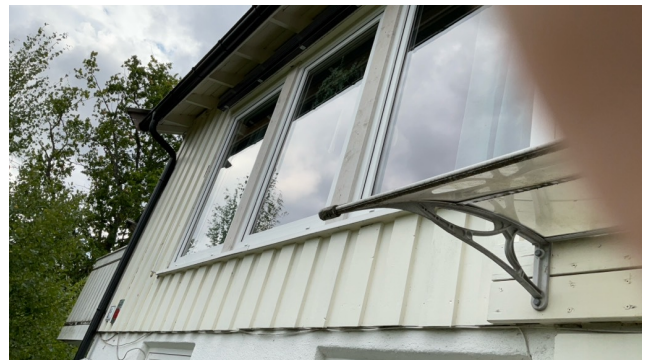
Veggkonstruksjonens oppbygging kan ikke vurderes visuelt, da ytterveggene er skjult bak overflater og fasade. Full vurdering krever destruktive undersøkelser, som ikke inngår i denne kontrollen. Tilstanden for skjulte konstruksjonsdeler er derfor vurdert ut fra bygningens alder og synlige tegn på deformasjoner eller fuktskader der inspeksjon er mulig.

- Uten tilstrekkelig lufting bak bordkledningen kan fuktighet som trenger inn bak bordene eller gjennom veggen innenfra ikke tørke opp. Dette skaper ideelle forhold for råtesopp og muggvekst.
- Det bør foretas tiltak for å bedre lufting av kledningen.

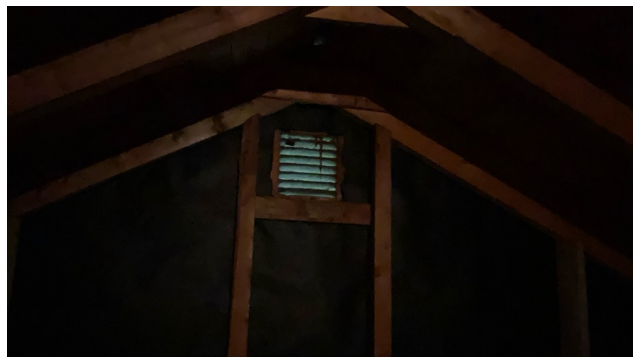
## ! TG 2 Takkonstruksjon/Loft

Kaldt loft. Loftet ble visuelt undersøkt og kontrollert med fuktindikator og fremstår som godt ventilert, tørt og fint under befaringen. Det ble oppdaget fuktskjolder rundt pipe, men det antas at det er fra tidligere lekkasje. Nytt tak i 2019, utført av et godkjent foretak.

det ble observert noe muselort ved inngang av lofts luke og det er tegn til mangelfull fluenetting i store deler av gesimsen. dette bør utbedres for å hindre inngang til for skadedyr og insekter på loft.

- Det er påvist fuktskjolder/skader i takkonstruksjonen.
- Det er registrert symptom på aktivitet fra skadedyr.
- Undertaket er misfarget.

Ved inspeksjon av loftet i boligen, som har et saltak, ble det ikke avdekket tegn til aktiv fukt eller vanninntrengning. Undertaket fremstår generelt tørt, men det er stedvis misfarging som kan indikere tidligere fuktpåvirkning eller aldring av materialene.

Det ble også observert spor etter skadedyr, herunder muselort og tegn til insekter. Dette tyder på at loftet har vært, eller fortsatt er, utsatt for aktivitet fra smågnagere og insekter. I tillegg mangler det insektsnetting i de luftede gesimsene, noe som kan bidra til at skadedyr lettere får tilgang til loftet og konstruksjonen.

- Konstruksjonene må sikres mot råte, sopp og skadedyr.
- Det må gjøres nærmere undersøkelser.
- Andre tiltak:

Vurdere tiltak for tetting og sikring av luftede gesimser, inkludert montering av insektsnetting.  
Fjerne muselort og gjennomføre rengjøring og eventuell desinfisering.

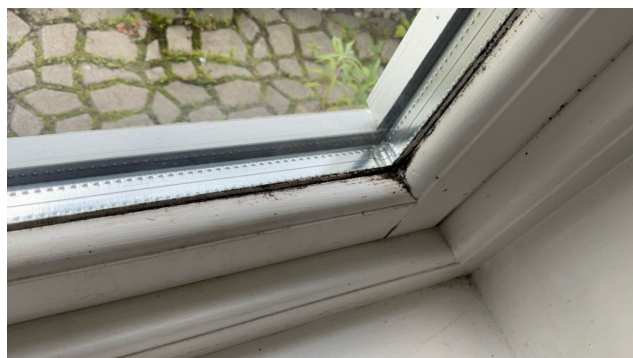
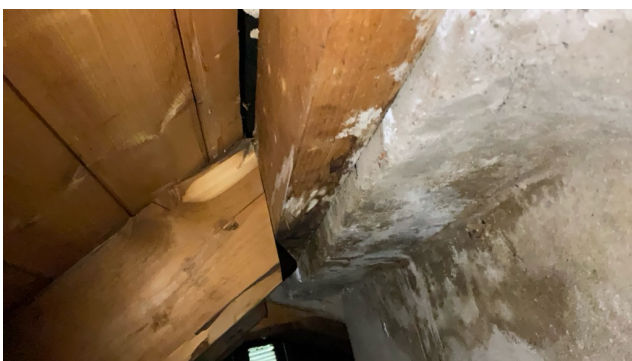
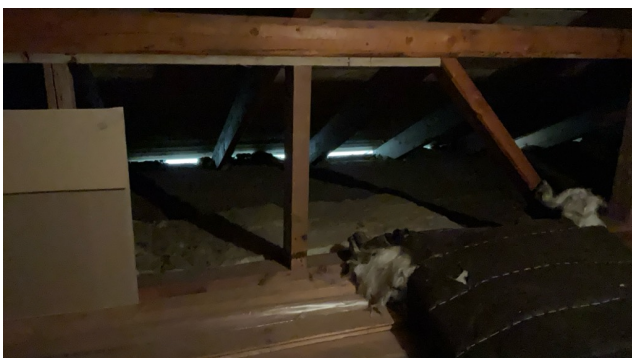
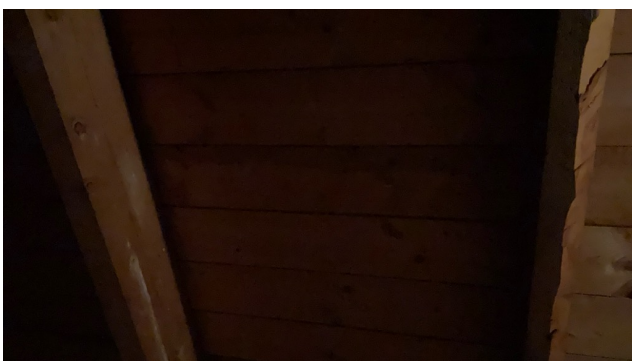
## ! TG 2 Vinduer

Enkelte vinduer i underetasje med 1-lags isolerglass. Øvrige vinduer i boligen med 2-lags isolerglass, produsert i 02, 05, 06 og 19. Vinduene ble visuelt undersøkt og fremstår i normalt god stand. Det ble ikke avdekket skader eller svekkelser med behov for strakstiltak.

- Det er påvist at enkelte vinduer er vanskelig å åpne/lukke.
- Karmene i vinduer er slitte og det er sprekker i treverket.
- Treverket i vinduene har stedvis høyt fuktnivå.

Omramming rundt vindu går helt ned til vannbrettbeslag og gir fare for vann oppsug i treverk som kan gi råteskader.

- Det må påregnes noe vedlikehold og at enkelte vinduer må skiftes ut.
- Andre tiltak:

Det er registrert svertesopp og avskalling i maling på enkelte vinduer i underetasjen, som følge av høy luftfuktighet. Det anbefales å forbedre ventilasjonen for å redusere fuktbelastningen, samt å gjennomføre nødvendig vedlikehold av vinduene snarest..

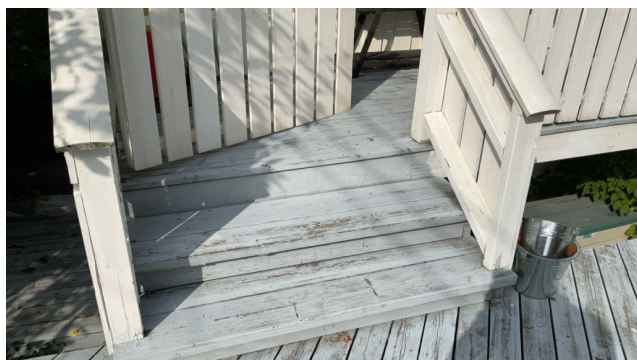
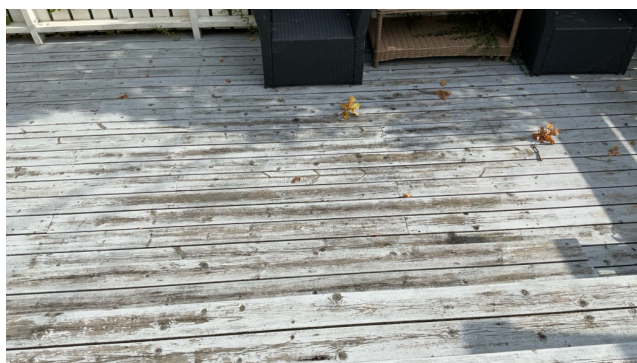
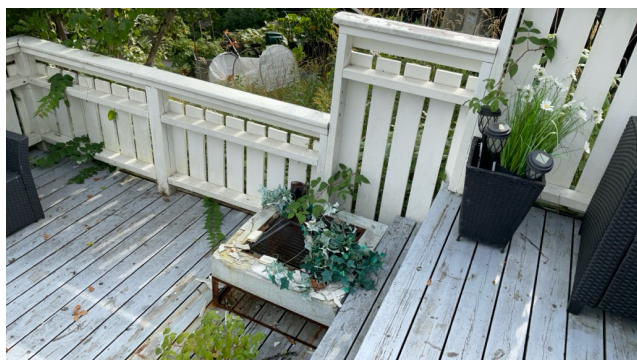
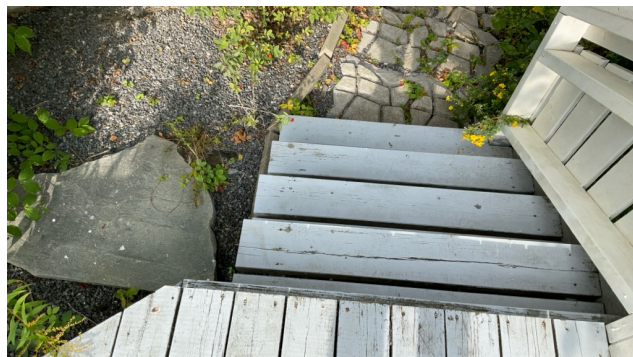
- Rekkverkshøyde må endres for å tilfredsstille krav på byggemeldingstidspunktet.
- Rekkverk må monteres for å lukke avviket.

Det understrekes at kostnadsestimat er kun estimert for og etablere rekkverk der det mangler

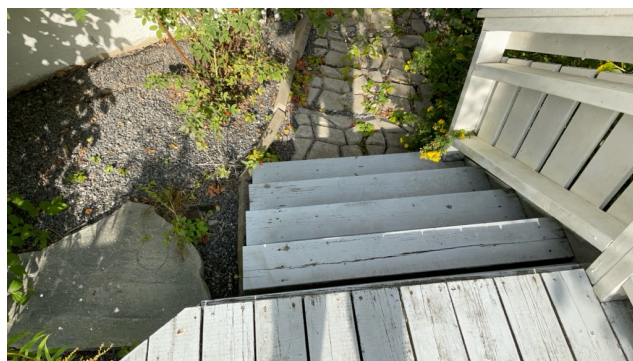
## ! TG 2 Utvendige trapper

Trappen har rekkverk kun på én side og mangler håndløper. Selv om høyden til terreng ikke overstiger 0,5 meter, er det avvik fra anbefalte sikkerhetsløsninger. I henhold til byggt teknisk forskrift (TEK17) bør trapper ha rekkverk på begge sider og håndløper for å ivareta sikker ferdsel.

- Rekkverkshøyder er under dagens forskrifts krav til rekkverk i trapper.
- Det er avvik:

Det anbefales å montere rekkverk på begge sider av trappen. Konsekvens ved manglende tiltak:

Økt risiko for fall og personskade, spesielt for barn, eldre og personer med nedsatt funksjonsevne.

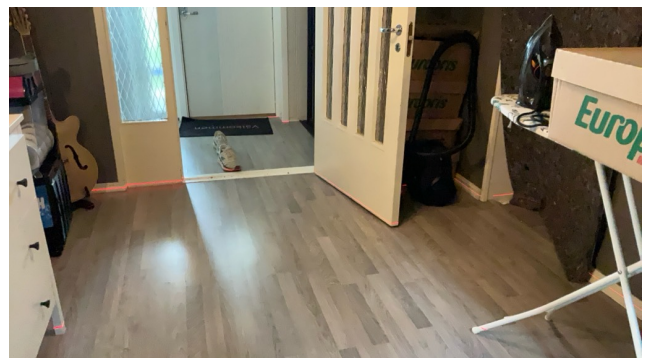
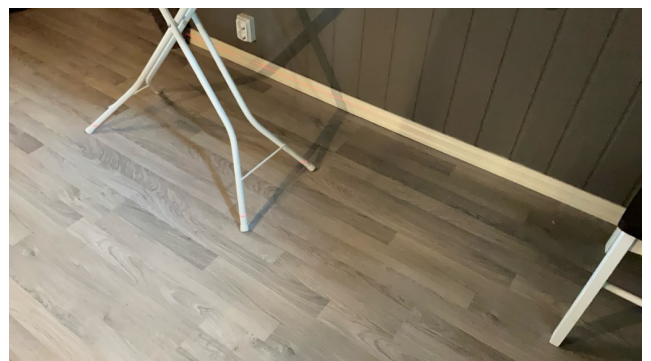
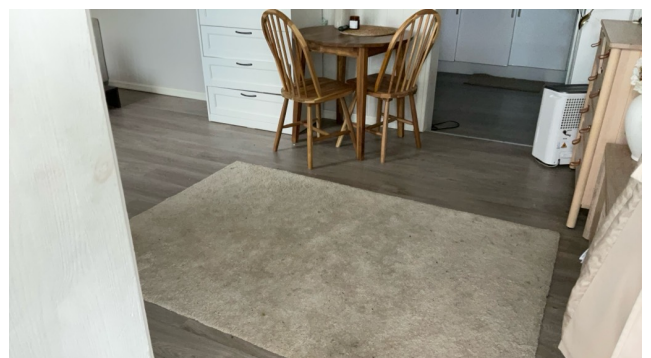
Lokalt avvik er målt til ca. 40mm

Retningsavvik er målt til ca. 60mm

Det understrekes at kostnadsestimat er kun beregnet til og avrette og legge nytt gulv i gang i underetasje der det er store skjevheter.

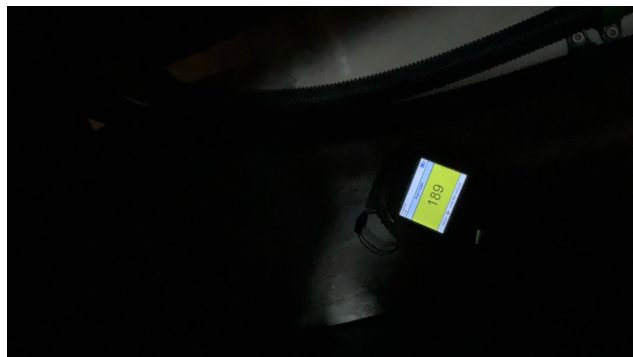
Hulltaking er foretatt og det er oppdaget høye verdier av fukt som indikerer at det er mangelfull drenering.

- Det påviste fuktnivå gir grunn til å overvåke konstruksjonen jevnlig for å se utvikling over tid, og eventuelt foreta tiltak for å unngå fuktskader.
- Andre tiltak:

Det anbefales på det sterkeste at forholdet undersøkes nærmere av fagkyndig, med formål om å kartlegge årsak, omfang og nødvendige tiltak. Tiltak kan omfatte forbedring av drenering, fuktsikring av grunnmur og eventuelt utskifting av skadde materialer.

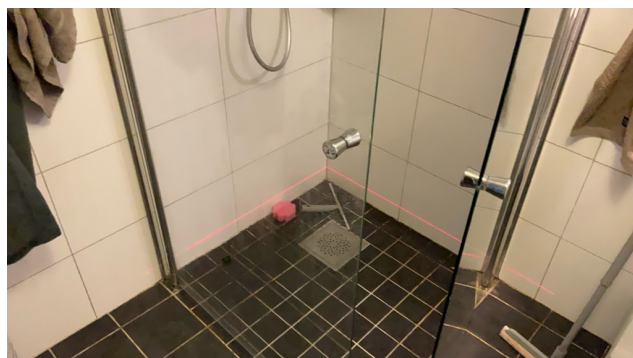
Overflatene fremstår i normal stand men bærer preg av vedlikeholdsmessig etterslep.. Det ble ikke avdekket riss eller sprekker av betydning. TG2 vurderes da fliser og membran. har passert over halvparten av sin levetid. Merknader: Levetid for keramiske fliser er ihht Byggforskeriedatablad 700.320 20 år

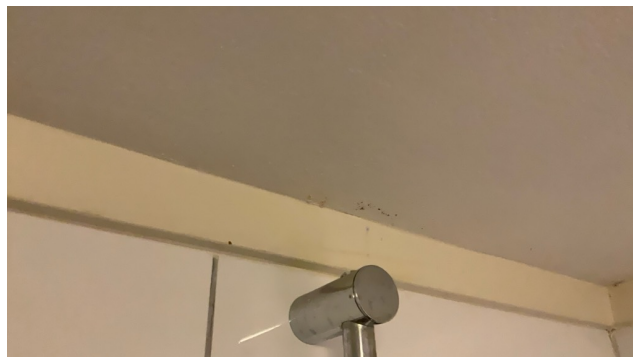
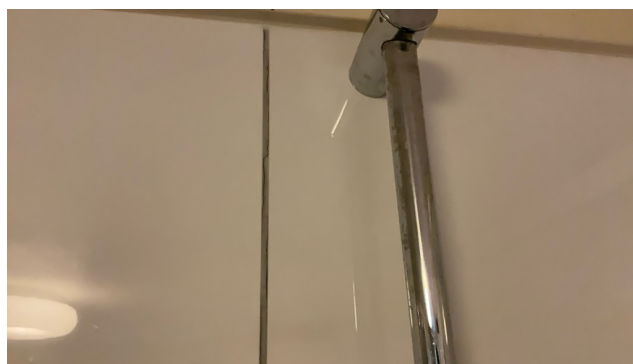
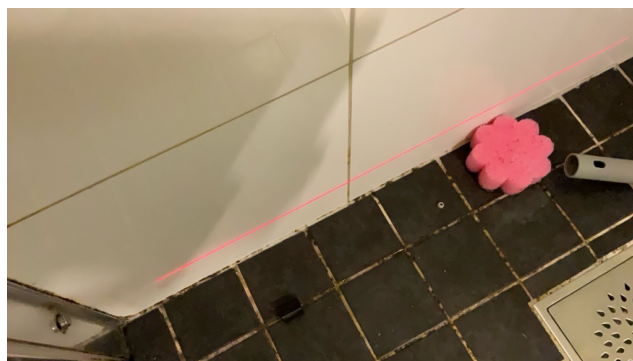
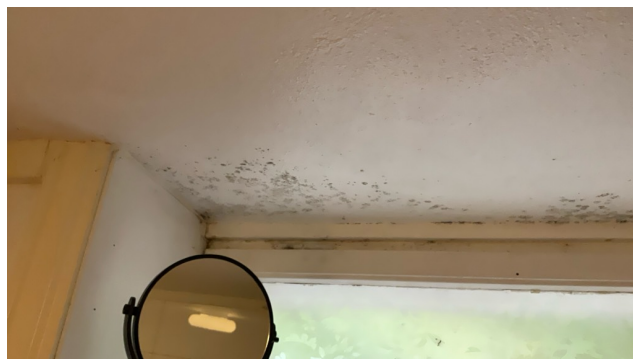
### ! TG 2 Overflater vegger og himling

Overflatene fremstår i normal stand. Det ble ikke avdekket , riss eller sprekker av betydning i fliser, men påvist riss/sprekke i flisfuge dusjsone, som bør undersøkes.

- Fuger bør skiftes ut.
- Det bør etableres avrenning inn til sluk for hele våtrommet.
- Slike riss/sprekker kan indikere bakenforliggende fuktskader, og konstruksjonen bør observeres jevnlig for å vurdere utvikling.
- Selv om bom eller hull i fliser er et umiddelbart problem, bør det overvåkes nøye for eventuell utvikling i sprekker i flisfuger e.l. oppstår. Dette må en foreta tiltak for, for å begrense utviklingen.
- Selv om svertesopp hovedsakelig er et overflatefenomen, kan kraftig vekst indikere høy fuktighet som igjen kan føre til at råtesopper etableres og forårsake skade på bygningskonstruksjonen.
- Dersom avvik ikke utbedres er det fare for videre skadeutvikling.
- Dersom tiltaket ikke utføres, kan dette over tid føre til at flisene løsner eller sprekker, spesielt ved belastning eller bevegelser i konstruksjonen.

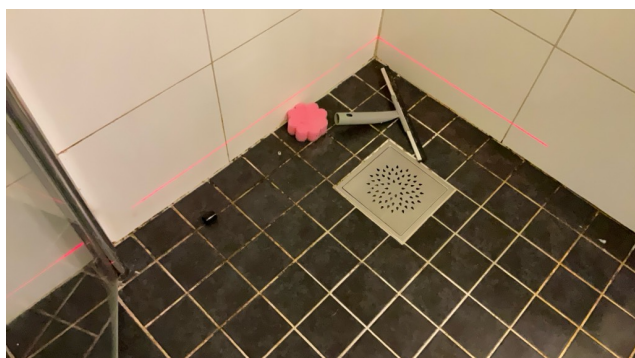
### ! TG 2 Overflater Gulv

- Selv om svertesopp hovedsakelig er et overflatefenomen, kan kraftig vekst indikere høy fuktighet som igjen kan føre til at råtesopper etableres og forårsake skade på bygningskonstruksjonen.

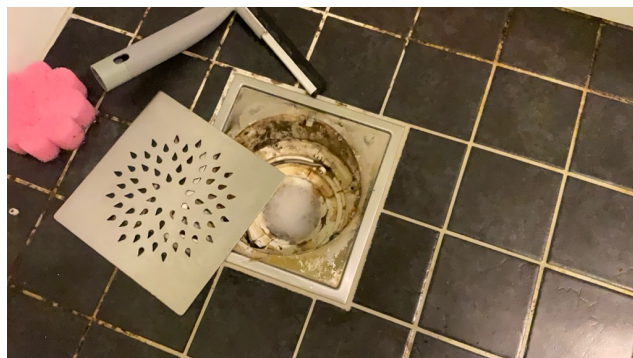
## ! TG 2 Sluk, membran og tettesjikt

- Det er viktig å merke seg at levetiden til en membran varierer basert på kvalitet, installasjon og bruk. Eldre membraner kan bli sprø og sprekke opp, noe som fører til at de mister sin vanntettende funksjon. Dette kan resultere i vannlekkasjer gjennom vegger og gulv og fuktskader.
- Overvåk tilstanden jevnlig. For å få tilstandsgrad 0 eller 1 må slukløsningen skiftes ut og sannsynligvis må også membransjiktet skiftes/utbedres. Det er imidlertid vanskelig å si noe om tidspunktet for når dette er nødvendig.

- Det må innhentes dokumentasjon. Manglende membran/tettesjikt medfører risiko for lekkasjer og fukt i konstruksjonen.
- Sluket må sjekkes og rengjøres jevnlig.
- Det må gjøres nærmere undersøkelser. Manglende membran/tettesjikt medfører risiko for lekkasjer og fukt i konstruksjonen.

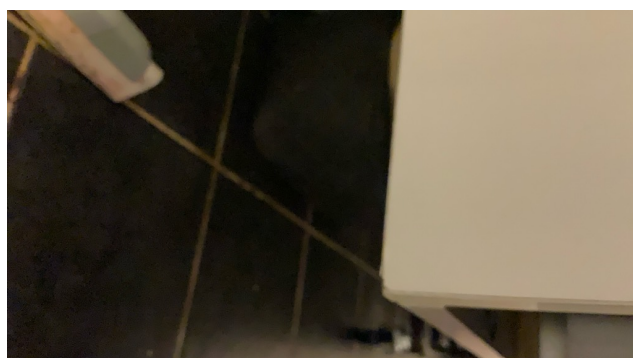
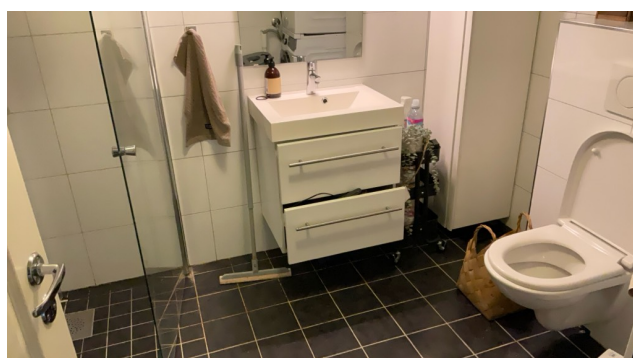
## ! TG 2 Sanitærutstyr og innredning

Fuktstyrt vifte var ikke aktiv ved befaringstidspunktet. Dette bør undersøkes av fagkyndig, spesielt med tanke på det registrerte fuktnivået i rommet. Det er påvist svelleskader og betydelige mengder svertesopp, noe som kan skyldes mangelfull ventilasjon. det er betongvegger mot bad så hulltaking ikke mulig.

- Dersom avvik ikke utbedres er det fare for videre skadeutvikling. ventilasjon må utgedres for å bedre fuktforholdet på badet.

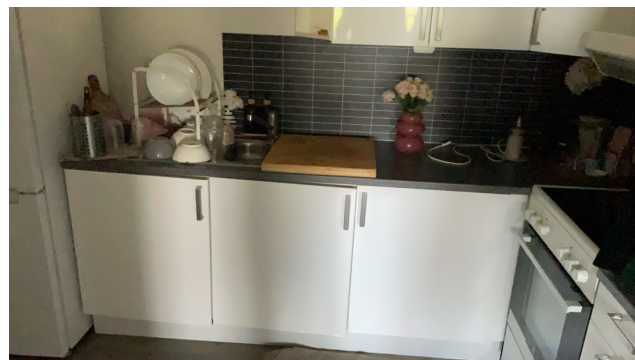
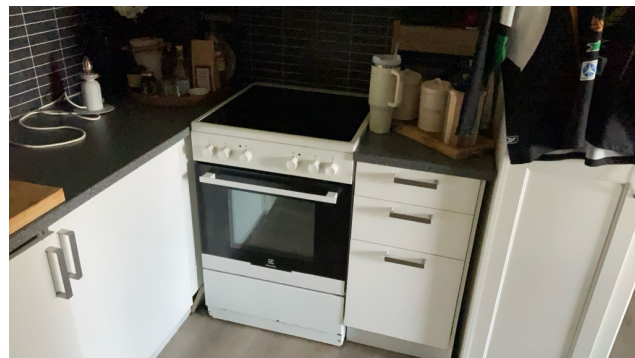
Det er ikke registrert konkrete feil som hindrer bruk av kjøkkenet.

Likevel mangler komfyrvakt og lekkasjedetektor, som var påkrevd ved monteringsstidspunktet. Dette anses som et avvik fra gjeldende krav og bør utbedres.

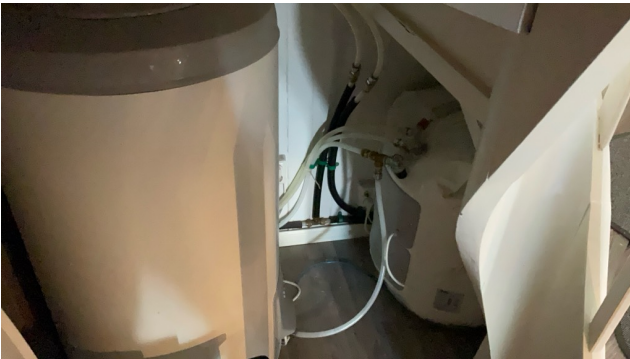
To beredere plassert under trapp, på 190 liter og 120 liter. 190 liter ble monteret 2020, ukjent alder på 120literen. Berederne ser ut til å være koblet direkte til avløp som lekkasjesikring. TG2 vurderes da det er ukjent alder på den ene berederen. Merknader: Det anbefales å montere aquastop som lekkasjesikring.

- Det bør etableres tilfredsstillende el-tilkobling etter gjeldende forskrift.
- Det bør etableres tilfredsstillende avrenning eller lekkasjesikring ved varmtvannstank.

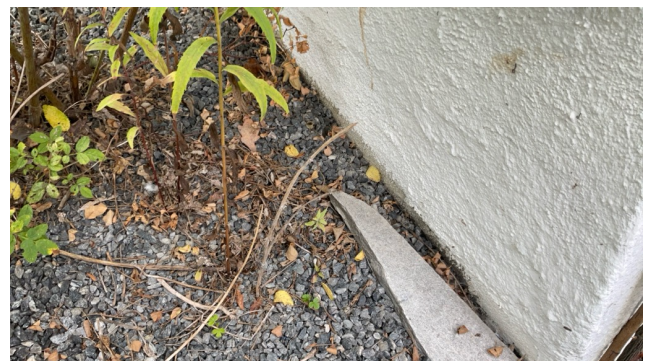
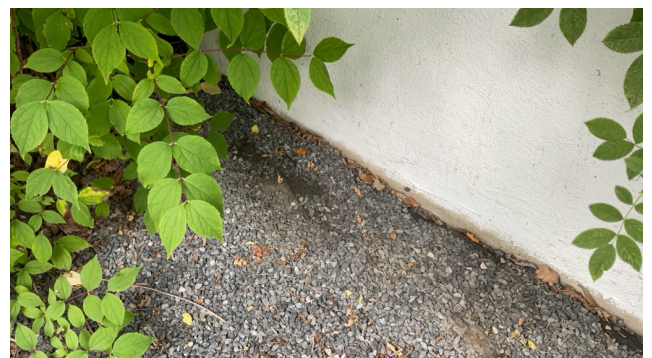
Fuktsøk:  
Fuktindikator er benyttet på innside av grunnmur i kjeller og det er påvist indikasjoner på fukt utover normale verdier.  
Om undersøkelsen:  
Dreneringssystemet rundt en bygning består vanligvis av flere komponenter, som for eksempel drenerende masser, et vanntett sjikt utenfor grunnmuren og drensør. Slike elementer kan normalt ikke inspiseres visuelt, da de er skjult under terreng. Vurderingen av dreneringen baseres i hovedsak på bygningens alder og synlige forhold. Det forutsettes at dreneringen er utført i samsvar med de forskriftskrav som gjaldt på utførelsestidspunktet.

Det er registrert fuktutslag i kjeller, slik at det må være påregnelig med ny drenering for og lukke avviket.

- Overvåk tilstanden jevnlig. For å få tilstandsgrad 0 eller 1 må dreneringen skiftes ut, men tidspunktet for når dette er nødvendig er vanskelig å si noe om.
- Fuktsikring av muren må etableres inkl. klemlist.
- Det må gjennomføres ytterligere undersøkelser.
