## Enebolig 0/to plan med hybel og integrert garasje

DAMMENSVEGEN 1A

## RÆLINGEN

Befaringsdato: 10.09.2025

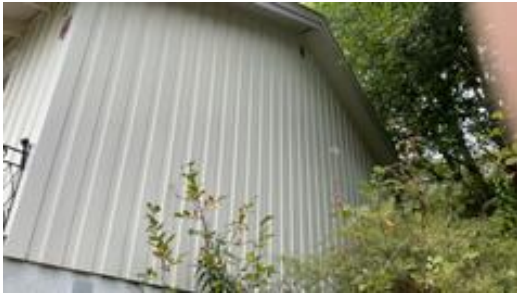
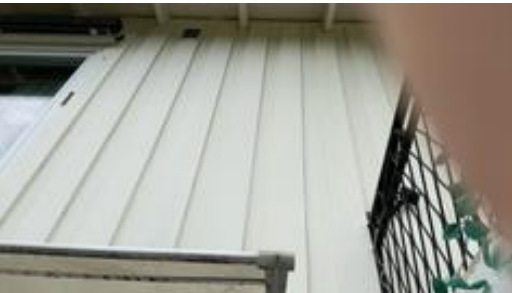
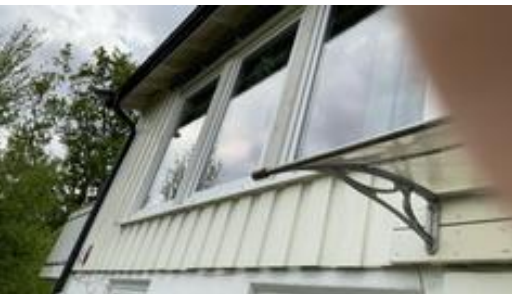
- Uten tilstrekkelig lufting bak bordkledningen kan fuktighet som trenger inn bak bordene eller gjennom veggen innenfra ikke tørke opp. Dette skaper ideelle forhold for råtesopp og muggvekst.
- Det bør foretas tiltak for å bedre lufting av kledningen.

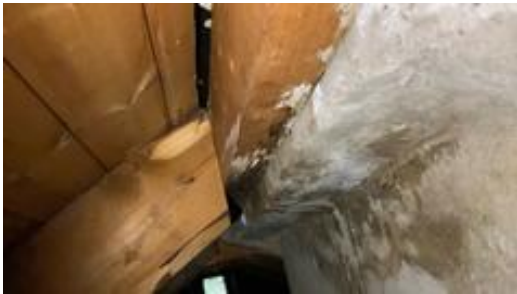
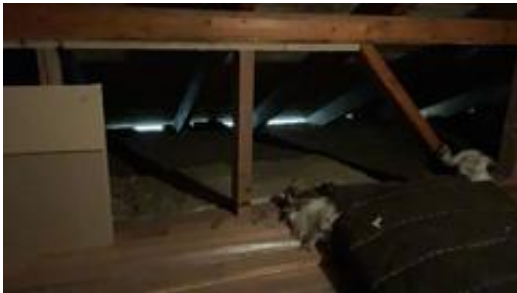
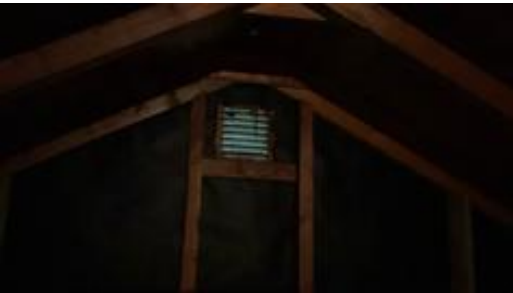
### TG 2 Takkonstruksjon/Loft

Fuktmåling:

- Konstruksjonene må sikres mot råte, sopp og skadedyr.
- Det må gjøres nærmere undersøkelser.
- Andre tiltak:

Vurdere tiltak for tetting og sikring av luftede gesimser, inkludert montering av insektsnetting.  
Fjerne muselort og gjennomføre rengjøring og eventuell desinfisering.

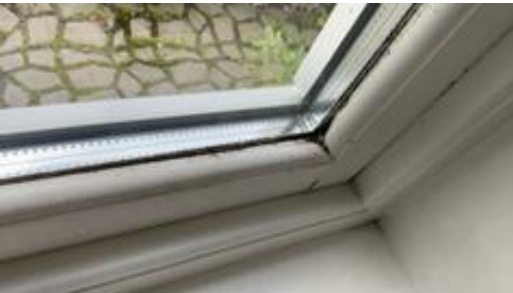
### TG 2 Vinduer

Type: Vinduer med 1 og 2-lags glass.

Det er registrert svertesopp og avskalling i maling på enkelte vinduer i underetasjen, som følge av høy luftfuktighet. Det anbefales å forbedre ventilasjonen for å redusere fuktbelastningen, samt å gjennomføre nødvendig vedlikehold av vinduene snarest..

- Det må påregnes noe vedlikehold og at enkelte vinduer må skiftes ut.
- Andre tiltak:

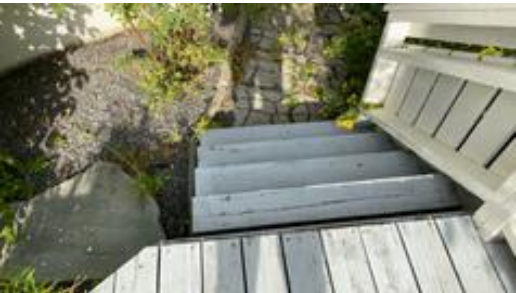
### TG 2 Utvendige trapper

Trappen har rekkverk kun på én side og mangler håndløper. Selv om høyden til terreng ikke overstiger 0,5 meter, er det avvik fra anbefalte sikkerhetsløsninger. I henhold til byggt teknisk forskrift (TEK17) bør trapper ha rekkverk på begge sider og håndløper for å ivareta sikker ferdsel.

Økt risiko for fall og personskade, spesielt for barn, eldre og personer med nedsatt funksjonsevne.

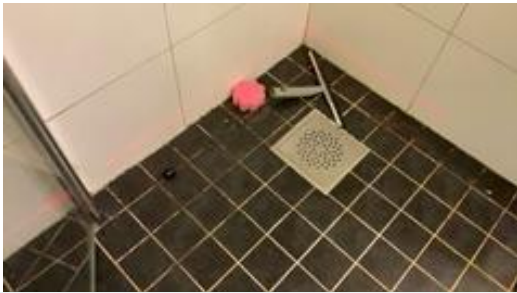
### TG 2 Overflater Gulv

- Selv om svertesopp hovedsakelig er et overflatefenomen, kan kraftig vekst indikere høy fuktighet som igjen kan føre til at råtesopper etableres og forårsake skade på bygningskonstruksjonen.

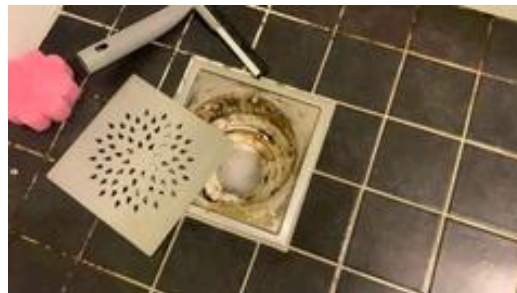
### TG 2 Sluk, membran og tettesjikt

- Det er viktig å merke seg at levetiden til en membran varierer basert på kvalitet, installasjon og bruk. Eldre membraner kan bli sprø og sprekke opp, noe som fører til at de mister sin vanntettende funksjon. Dette kan resultere i vannlekkasjer gjennom vegger og gulv og fuktskader.
- Overvåk tilstanden jevnlig. For å få tilstandsgrad 0 eller 1 må slukløsningen skiftes ut og sannsynligvis må også membransjiktet skiftes/utbedres. Det er imidlertid vanskelig å si noe om tidspunktet for når dette er nødvendig.

- Det må innhentes dokumentasjon. Manglende membran/tettesjikt medfører risiko for lekkasjer og fukt i konstruksjonen.
- Sluket må sjekkes og rengjøres jevnlig.
- Det må gjøres nærmere undersøkelser. Manglende membran/tettesjikt medfører risiko for lekkasjer og fukt i konstruksjonen.

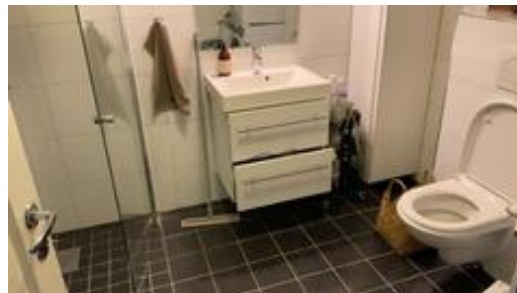
### TG 2 Sanitærutstyr og innredning

- Dersom avvik ikke utbedres er det fare for videre skadeutvikling. ventilasjon må utgedres for å bedre fuktforholdet på badet.

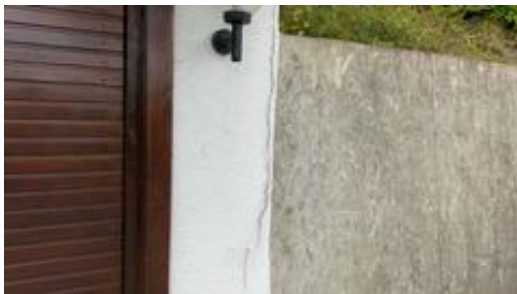
### TG 3 Forstøtningsmur

forstøtningsmur på ca 1.6meter med manglende rekkverk.
