VÅGANESSVINGEN 21

**Adresse:** Våganessvingen 21, 4052  
RØYNEBERG

Befaringsdato: 02.02.2026

Rapportdato: 06.02.2026

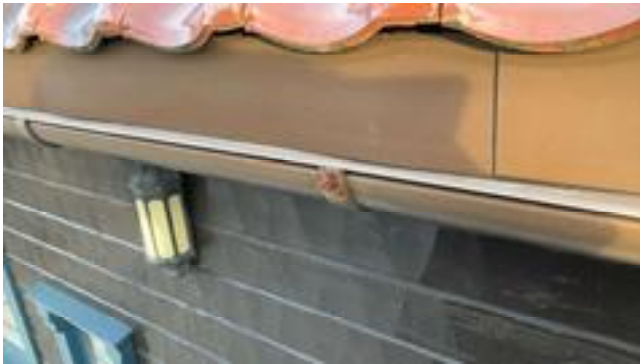
Takrenner/nedløp i plast fra byggeår, sett fra bakkeplan synes ingen mangler/mekaniske skader men flere av rennekrokene har avskallinger/rustskader. Det mangler snøfangere på hele eller deler av taket, men det var ikke krav om dette på byggemeldingstidspunktet.

Rust på rennekroker.

Rennekroker må på kortere sikt vurderes byttet.

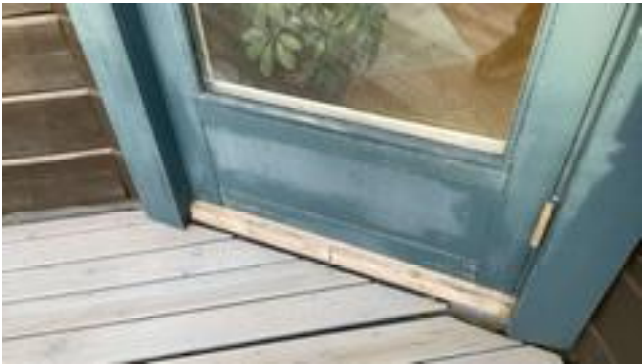
Malt balkongdør i stue/mot sør har råteskader på brystning, byttes.

Råteskader på brystning.

Balkongdør må på kortere sikt påregnes byttet.

Kostnadsestimat: Under 20 000

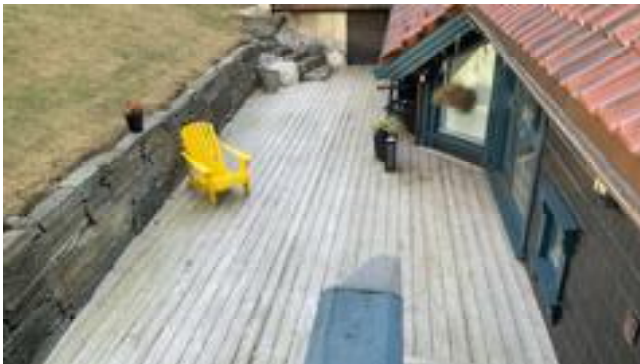
Terrasse på terreng hageside, balkong mot øst. Disse er funnet i orden uten mangler/skader eller spesielle værslitasjer.

Terrasse på hageside.

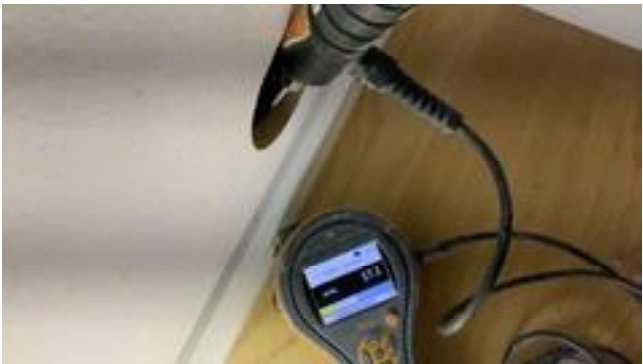
Hulltatt/fuktsøkt i påforet yttervegg under trapp i gult/risikosone men ikke påvist fuktskader i dette området. Høy luftfuktighet kan over tid føre til muggvekst eller sverting av materialer. Samtidig kan materialer og konstruksjoner bli ødelagt.

Fuktsøkt i påforet yttervegg.

Ingen umiddelbare tiltak er nødvendige men det påviste fuktnivå gir grunn til å overvåke konstruksjonen jevnlig for å se utvikling over tid, og eventuelt foreta tiltak for å unngå fuktskader.

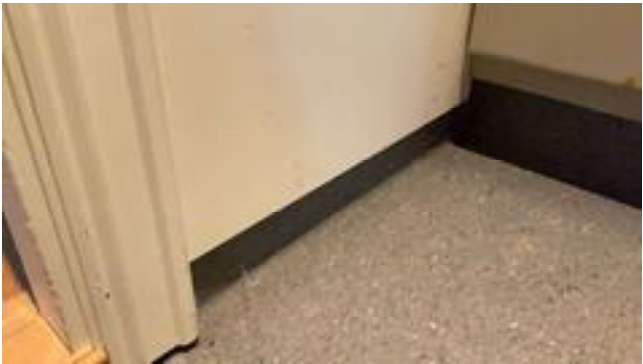
Ikke brukt aluminiumslist i nedre kant baderomsplater.

Dersom våtromsplatene ikke er montert fagmessig/etter monteringsanvisningen, kan dette medføre utettheter som øker risikoen for fuktinntrengning bak platene.

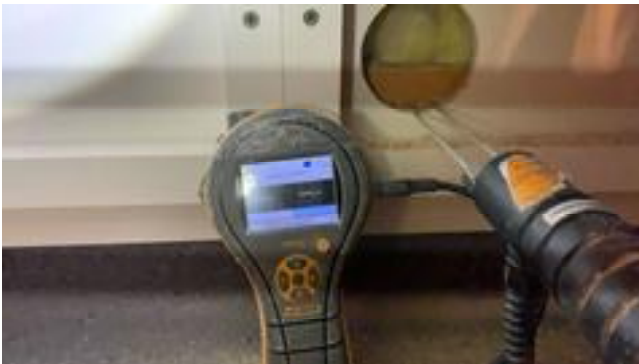
Hulltatt/fuktsøkt i vaskerommet uten unormale forhold.

Fuktsøkt uten unormale forhold.

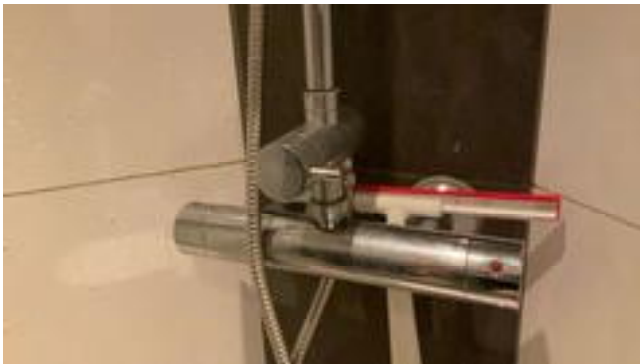
Avløp under vask er funnet i orden, god avrenning og vanntrykk ved samtidighet. Det er lekkasjer fra pakninger/sammenføyninger på termostat i dusj.

Lekkasjer fra overganger på termostat.

Termostat i dusj utbedres eller byttes.

Kostnadsestimat: Under 20 000

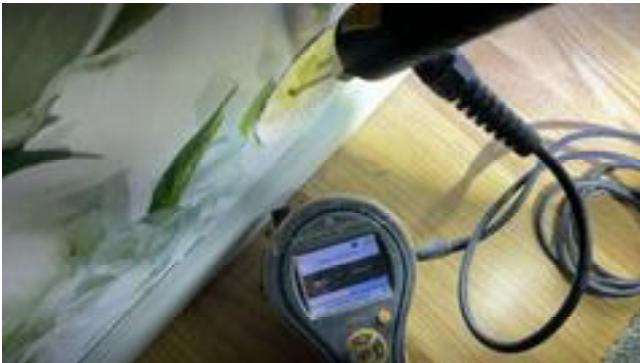
Hulltatt/fuktsøkt i vegg på soverom mot bad/dusjnisen uten unormale forhold.

Fuktsøkt uten unormale forhold.

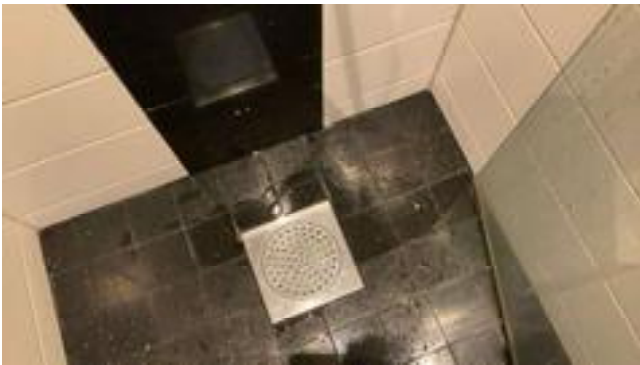
Fliser på gulv med varmekabel, det er påvist avvik i fallforhold til sluk i forhold til krav i forskrift på byggetidspunktet, hovedgulvet er etablert med fall, lite lokalt fall i dusjnisen og noe vann vil ligge igjen på gulv/fliser etter bruk. Det er påvist at høydeforskjell fra topp slukrist til gulv/synlig topp membran ved dørterskel er mindre enn 25 mm.

Noe vann vil bli stående på gulv/fliser i dusj etter bruk.

Et bad med manglende/reduert fall til sluk blir mindre funksjonelt og sikkert for brukeren. Dette kan medføre stående vann på gulvet, vann som ikke ledes effektivt til sluket. Til tross for avviket i fall/høydeforskjell til sluk, vil gulvet fortsatt kunne lede vann mot sluket, men med redusert effektivitet. Dette kan potensielt øke risikoen for vannansamling i enkelte områder av badet.

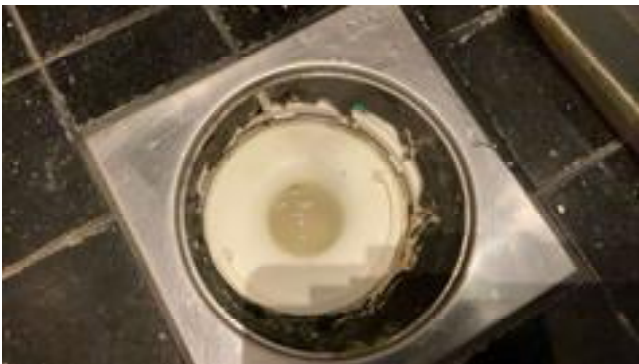
Sluk i gulv.

Det er viktig å merke seg at levetiden til en membran varierer basert på kvalitet, installasjon og bruk. Eldre membraner kan bli sprø og sprekke opp, noe som fører til at de mister sin vanntettende funksjon.

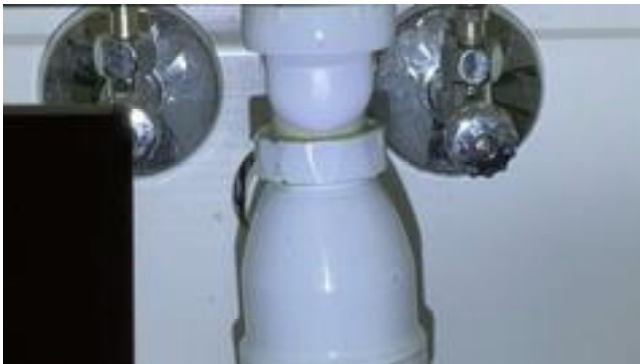
Avløp under vask er funnet i orden, god avrenning og vanntrykk ved samtidighet, synlig dreinsåpning fra skjult systerne på toalettassen. Ikke fukttett rørgjennomføring i vegg under vask som er fuktsone.

Ikke fukttett rørgjennomføring i vegg.

Montere tilpasset mansjett/tetting rundt rørgjennomføringen i vegg under vask.

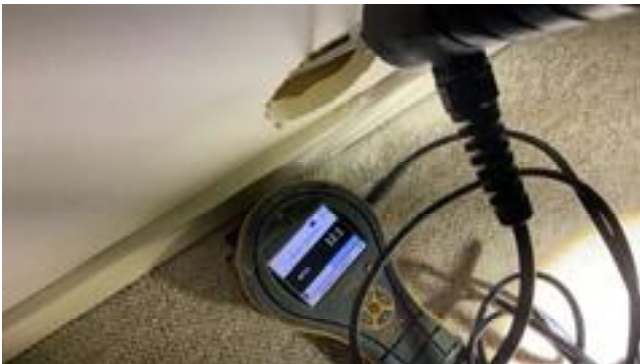
Hulltatt/fuktsøkt i vegg på soverom mot bad/dusjnisjen uten unormale forhold.

Fuktsøkt uten unormale forhold.

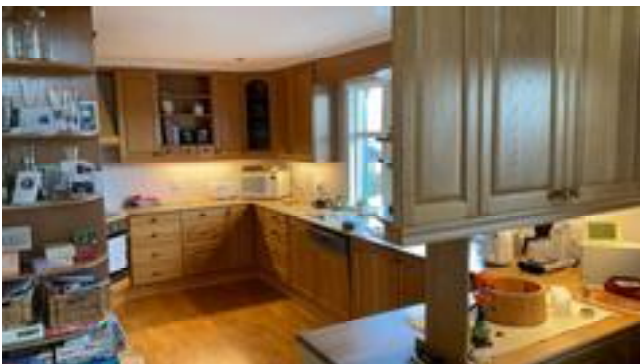
Kjøkkeninnredning fra byggeår med eikefronter/dører med fyllinger. Innebygget kjøleskap/frys, oppvaskmaskin og steikeovn med platetopp og ventilator over. Avløp under vask er funnet i orden, god avrenning. Fuktsøkt utsatte steder på gulv ved vask, oppvaskmaskin og kjøleskap/frys uten unormale forhold.

Kjøkkeninnredning.

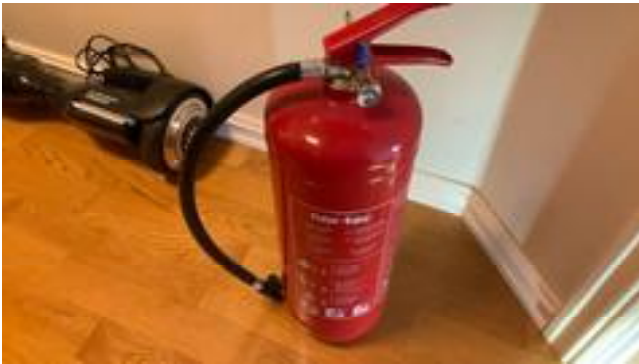
Nyere brannslukkerapparat.
