EKEBERGVEIEN 4

Adresse: Ekebergveien 4, 1718 GREÅKER

Befaringsdato: 28.04.2026 Rapportdato: 15.05.2026 Oppdragsnr.: 18492-1387 Eiendomsverdi ref nr: IT4612

Autorisert foretak: KAA Bygg-Takst AS Sertifisert Takstingeniør: Ketil A. Asbjørnsen

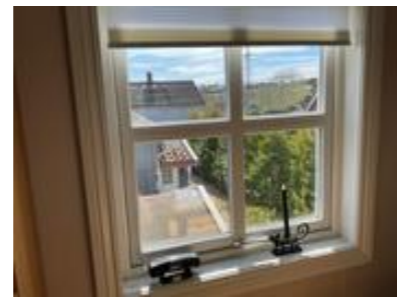
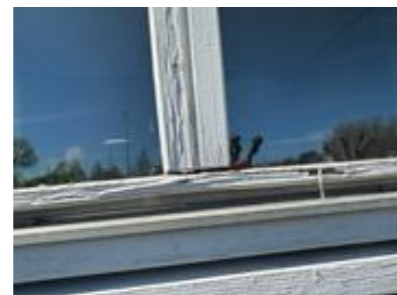
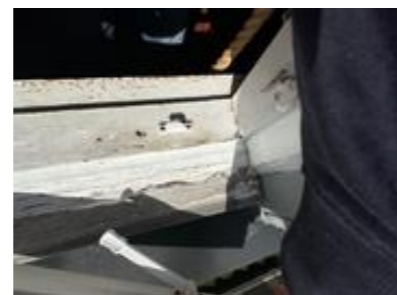
Avvik: • Det er påvist at enkelte vinduer er vanskelig å åpne/lukke.

- Det er påvist vinduer med fukt/råteskader.
- Karmene i vinduer er slitte og det er sprekker i trevirket.

Vanskelig betjente vinduer og slitte karm med sprekker bør utbedres eller byttes for å sikre funksjonalitet, energieffektivitet og redusere risiko for trekk og varmetap.

Kostnadsestimat: 100 000 - 200 000

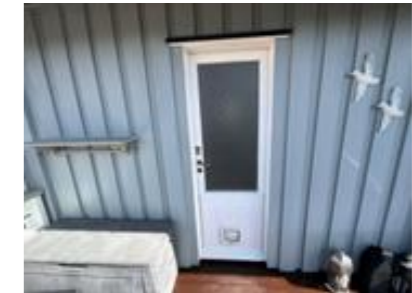
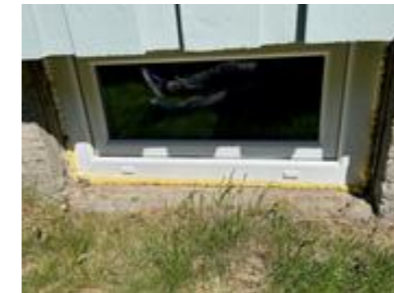
- Utvendig - Vinduer - 1
Avvik: • Det er avvik:
Det gjenstår arbeider, særlig utvendig på vinduene. Beslag og listverk/smyg må etableres.

Det må etableres beslag og listverk/smyg utvendig for å sikre vinduene mot fuktinntrengning og skader på omkringliggende konstruksjon. Manglende utvendig beskyttelse kan føre til fuktskader og redusert levetid på vinduene.

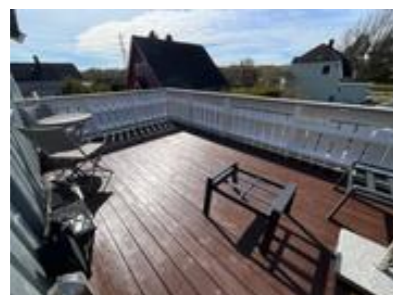
- Utvendig - Balkonger, terrasser og rom under balkonger
Avvik: • Mer enn halvparten av forventet brukstid er passert på tettesjikt/membran.
• Det er påvist andre avvik:
Det er registrert behov for vedlikehold og utskifting av gulvbord på balkongen.

Vedlikehold og utskifting av gulvbord på balkongen bør gjennomføres for å forhindre ytterligere forringelse og redusere risikoen for fukt- og råteskader.

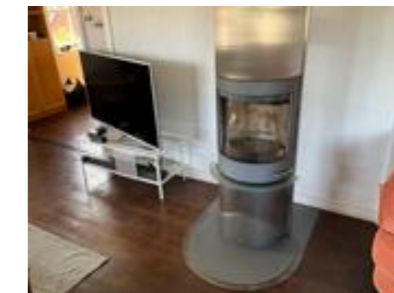
- Innvendig - Pipe og ildsted
Avvik: • Mer enn halvparten av forventet brukstid er passert på pipe.

- Det bør foretas nærmere undersøkelser av pipeløp.

Det bør gjennomføres en grundig kontroll av pipen for å avdekke eventuelle skader eller svekkelser, da mer enn halvparten av forventet brukstid er passert. Manglende oppfølging kan medføre økt risiko for brann eller lekkasjer av røykgass til boligen.

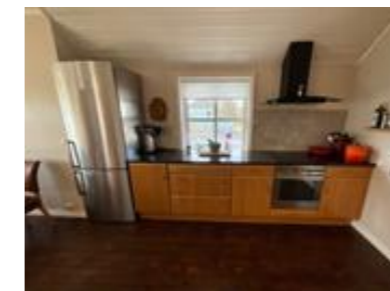
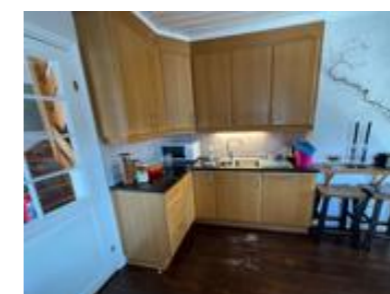
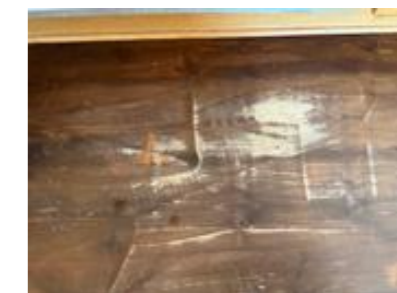
- Kjøkken - 2 Etasje > Kjøkken > Overflater og innredning
Avvik: • Det er påvist skader/fuktskjolder i kjøkkengulvet.

Skader og fuktskjolder i kjøkkengulvet bør undersøkes nærmere og utbedres for å hindre videre skadeutvikling og redusere risiko for fuktskader i konstruksjonen. Dersom tiltak ikke iverksettes, kan det føre til forringelse av gulvets tilstand og mulig skade på underliggende konstruksjoner.

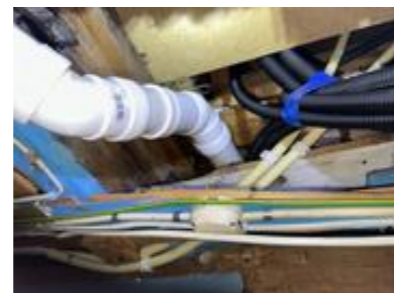
- Tekniske installasjoner - Vannledninger
Avvik: • Mer enn halvparten av forventet brukstid er passert på innvendige vannledninger.
• Det er irr på rør.

Gjennomgang av rørlegger anbefales.

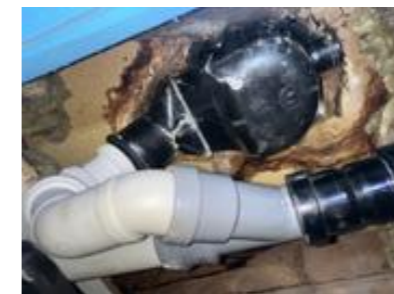
- Tekniske installasjoner - Avløpsrør
Avvik: • Mer enn halvparten av forventet brukstid er passert på innvendige avløpsledninger.

Det anbefales å følge med på tilstanden til avløpsledningene og vurdere utskifting ved oppgradering av våtrom eller ved tegn til lekkasje.
