Flott tømmerhytte i Vik Fjellandsby

DJUPAGJELVEGEN 19

Tilstandsrapport

- Fritidsbolig
- Djupagjelvegen 19, 6893 VIK I SOGN
- VIK kommune
- # gnr. 39, bnr. 88

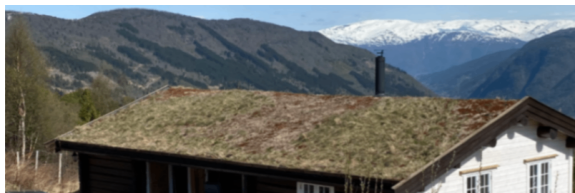
Torvtaket bør etterfylles med torv for å opprettholde tilstrekkelig beskyttelse mot fukt og lekkasjer.

Det anbefales også en nærmere kontroll av taket for å avdekke eventuelle skader eller svakheter, da manglende vedlikehold kan føre til økt risiko for vanninntrenging og påfølgende fuktskader i takkonstruksjonen.

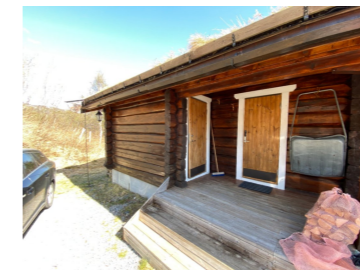
TO 2 Nedløp og beslag

Dersom tiltak ikke gjennomføres, er det risiko for fuktskader på grunnmur og omkringliggende konstruksjoner, samt redusert levetid på renner og beslag.

Det bør etableres tilfredsstillende system for bortledning av vann fra taknedløp ved grunnmur, og utette takrenner bør utbedres.

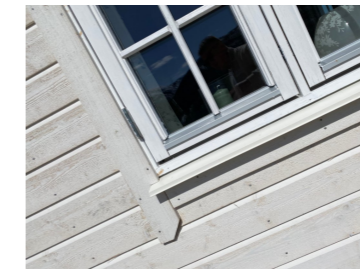
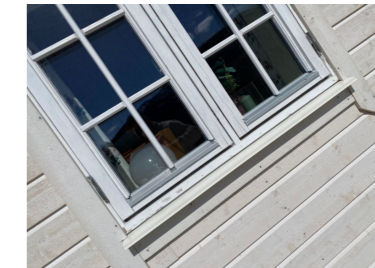
TO 2 Vinduer

- Det bør gjøres tiltak for å lukke avviket.
- Det må påregnes noe vedlikehold og at enkelte vinduer må skiftes ut.

Det bør utføres vedlikehold og utbedring av slitte karm og sprekker i treverket for å hindre ytterligere forringelse og redusere risikoen for fuktskader og varmetap.

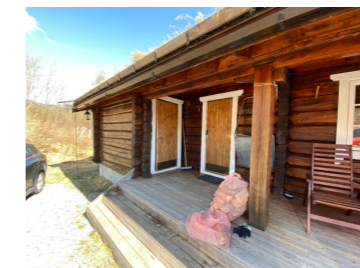
TO 2 Dører

- Dører må justeres.

Døren bør justeres for å sikre korrekt funksjon og forhindre ytterligere slitasje på karm og terskel. Dersom tiltak ikke utføres, kan det føre til økt slitasje, skade på dør og karm, samt redusert brukervennlighet.

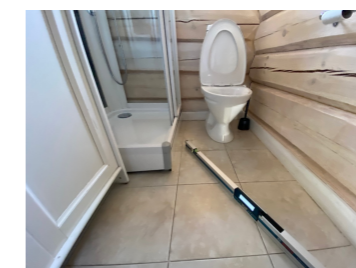
Dette bør gjøres for å unngå risiko for vannlekkasjer og påfølgende fuktskader i konstruksjonen, da dagens løsning ikke leder vann til sluk og har utette forhold som kan føre til skade på bygget over tid.

Kostnadsestimat: 100 000 - 200 000

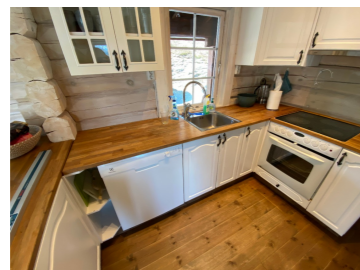
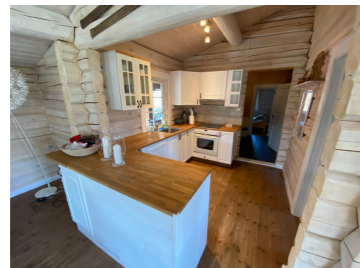
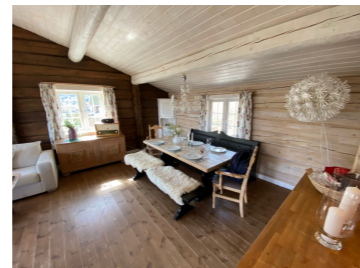
Dersom tiltak ikke gjennomføres, vil skjevheten kunne øke over tid, noe som kan føre til ytterligere skader på innredning og benkeplate, samt redusert funksjonalitet og levetid.

Kjøkkeninnredningen bør løsnes fra veggen og monteres fritt på gulvet for å hindre at den følger bevegelsene i laftekassen.
