HILDALSSTØLANE 266

# Tilstandsrapport

Hildalsstølane 266, 5750 ODDA  
ULLENSVANG kommune  
# gnr. 48, bnr. 3, fnr. 2

Befaringsdato: 04.01.2024    Rapportdato: 16.01.2024    Oppdragsnr.: 14106-1371    Referansenummer: KR5558  
Autorisert foretak: Hardingtakst AS    Sertifisert Takstingeniør: David Haltvik

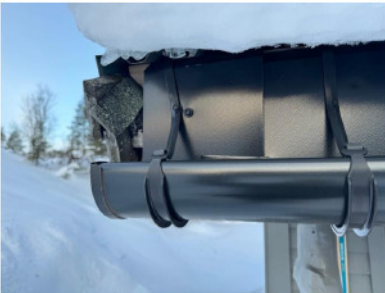
Bilde viser ufagmessig beslagsløsninger

Det er mangelfull fagmessig utførelse, gjelder beslagsløsninger. Dette bør utbedres.

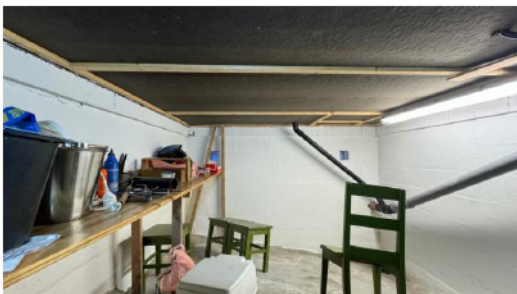
**Kommentar:**  
Det gjøres oppmerksom på at dette er en særlig fuktutsatt konstruksjon som erfaringsmessig ofte har skader eller nedsatt funksjon. Det anbefales jevnlig tilsyn for å se etter blant annet fuktighet fra grunnen, innsig av vann og/eller kondensproblemer.

Oversiktsbilde av krypkjeller

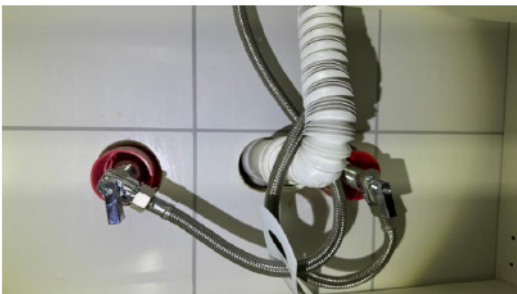
Bilde viser utførelse rundt rørgjennomføring under servant

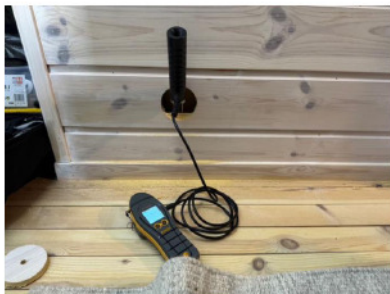
Vektprosent i trevirke er målt på innside av inspeksjonshull.  
• Målingen viste en vektprosent på under 8% (vises ikke på instrument)  
- Under 16 % anses å være normalt/tørt.  
- Mellom 16-20 % anses å være i risikosonen for fukt-/råteskader.  
- Over 20 % anses å være fuktig, med høy risiko for fukt-/råteskader.

Bilde viser fuktmåling mot dusjsone
