Innholdsrik ene-
/generasjonsbolig m/ 4 sovr, 2
kjøkken & 3 bad | 2 garasjer

LOSBYVEIEN 23

Befaringsdato: 03.06.2026 Rapportdato: 04.06.2026 Oppdragsnr.: 20000-1902 Eiendomsverdi ref nr: UV9525

Autorisert foretak: Verdico AS

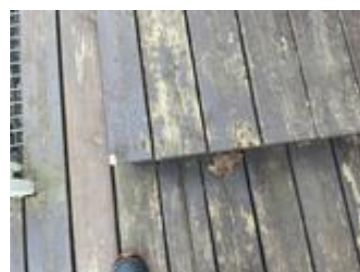
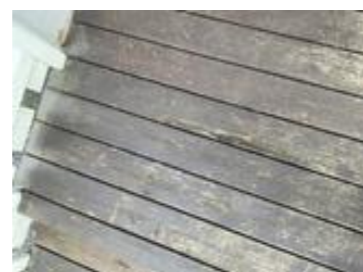
Generelt må det påregnes gjennomgang av terrasseplattningen. Lokale utskiftninger og oppretting kan bli nødvendig før overflatebehandling av trevirket. Skjeve plattninger på grunn av mangelfull fundamentering vil ikke bli borte uten å grave og støpe nytt fundament med sikring mot telehiv.

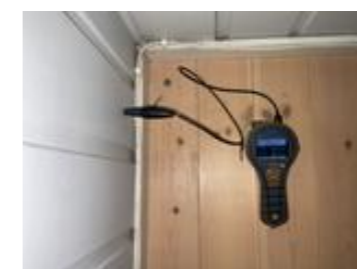
- Det påviste fuktnivå gir grunn til å overvåke konstruksjonen jevnlig for å se utvikling over tid, og eventuelt foreta tiltak for å unngå fuktskader.

Det anbefales videre undersøkelser for å avklare om det er skjult fukt eller behov for utbedringer. Dersom problemet vedvarer eller forverres, bør også fuktsikring og drenering vurderes nærmere for å sikre at bygget har tilstrekkelig beskyttelse mot fuktinntrengning.

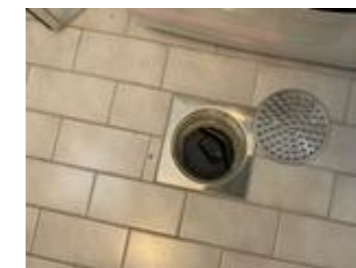
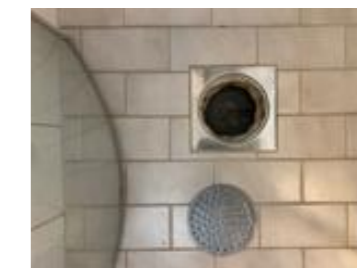
- Det er viktig å merke seg at levetiden til en membran varierer basert på kvalitet, installasjon og bruk. Eldre membraner kan bli sprø og sprekke opp, noe som fører til at de mister sin vanntettende funksjon. Dette kan resultere i vannlekkasjer gjennom vegger og gulv og fuktskader.

Når membranen har passert halvparten av forventet levetid, øker sannsynligheten for svekkelser over tid. Selv om funksjonen er tilfredsstillende nå, er risikoen for lekkasje høyere sammenlignet med nye løsninger. Tilstanden bør følges jevnlig opp.

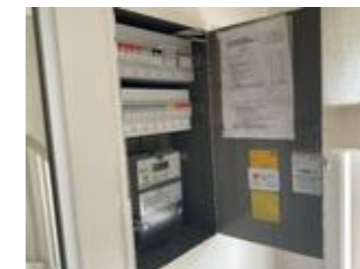
Feil på elektriske anlegg og utstyr har høy konsekvensgrad, da feil kan medføre varmgang, kortslutning eller berøringsfare. Dette kan i ytterste konsekvens føre til brann eller personskaade. Jevnlig kontroll av anlegget er derfor viktig for å ivareta sikkerhet og forebygge skade.

Eier har selv ansvar for el-anlegg og bør jevnlig sørge for el-sjekk fra godkjent kontrollinstans.

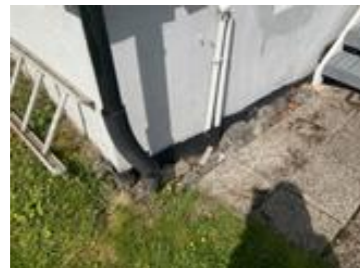
Eldre drencsystemer kan ha redusert kapasitet og være mer utsatt for tilstopping eller funksjonssvikt. Det anbefales jevnlig ettersyn. Dersom dreneringen svikter, kan det føre til økt fuktinntrengning i kjelleryttervegg, misfarging, saltutslag og på sikt skade på bygningsmaterialer.

Mangelfull fuksikring/drenering kan føre til kontinuerlig fuktbelastning mot grunnmur og innvendige konstruksjoner, med risiko for mugg, råte, nedbrytning av materialer og dårlig innklima. Selv om det ikke er konkludert at dreneringen er årsaken til innvendige funn, bør forholdene ses i sammenheng. En fagkyndig vurdering av utvendig drenering og fuksikring anbefales, med eventuell utskifting for å sikre langvarig beskyttelse. Tiltak kan omfatte etablering av ny drenering, påføring av moderne fuksperresystem på grunnmur og forbedret overflatevannshåndtering.

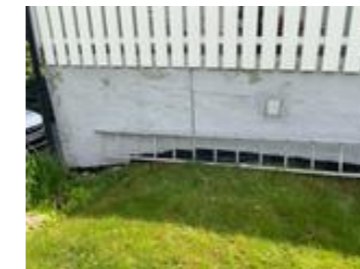
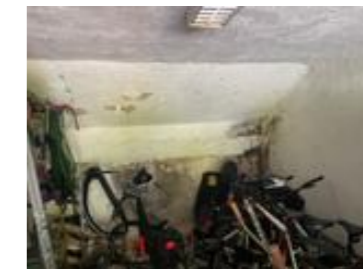
Riss og sprekker i murkonstruksjoner kan gi økt fuktinntrengning og bidra til videre nedbrytning av puss og overflatebehandling. Avskallet puss og maling reduserer samtidig den beskyttende effekten mot vær og fukt påvirkning. Det ble ikke registrert forhold som tilsier akutt svikt eller pågående bevegelser i konstruksjonen på befaringsdagen, men sprekker og overflater bør holdes under oppsikt og vedlikeholdes ved behov for å begrense videre nedbrytning.
