Fetsund/Garderåsen

Romslig halvpart
tomannsbolig over to
plan med praktfull utsikt

NORDLIA 13

Nordlia 13 1900 Fetsund

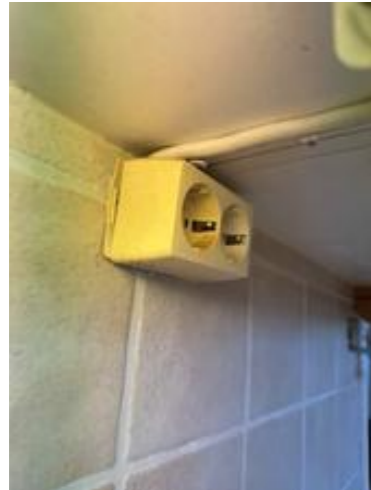
Stikkontakt er ikke lenger betrygget festet, plastikken har begynt å sprekke og er veldig sprø. Bør skiftes ut.

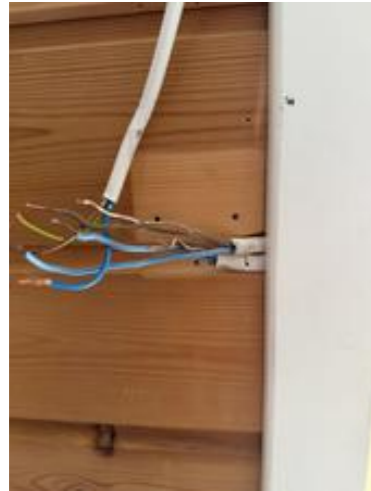
Ved utbedring av tidligere avvik ID 1679198 ble det avdekket PR-kabel forlagt skjult bak listverk ved døråpning i dokkestue. Kabelen er ført åpent uten tilfredsstillende mekanisk beskyttelse eller fagmessig forlegning, og det ble samtidig observert åpne/ufullstendig avsluttede ledere. Installasjonen fremstår ikke fagmessig utført. Det bemerkes at monter har utført installasjon/montering etter beste evne i forbindelse med tidligere utbedringsarbeider.

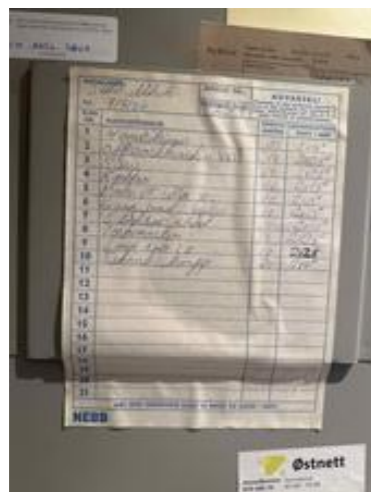
Lukket el-avvikAvvik opprettet
18.05.2026 Avvik lukket
21.05.2026**ID 1678167 - [a] Mangelfull kursfortegnelse****Kommentar**

Kursfortegnelse var ikke i komplett utførelse for installasjonen. Det er for kontrolløren tydelig at det er blitt gjort en oppdragering av innholdet i sikringsskapet i nyere tid og kursfortegnelse er ikke blitt oppdatert som følge av oppgraderingen.

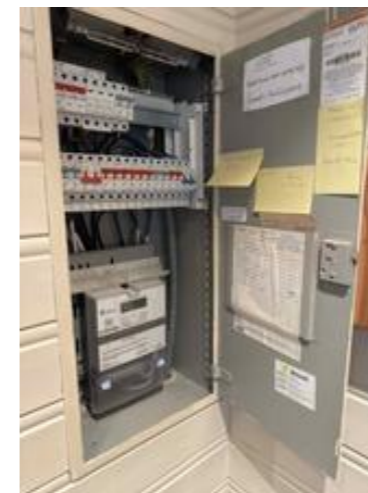
Lukket el-avvikAvvik opprettet
18.05.2026 Avvik lukket
21.05.2026**ID 1678171 - [a] Manglende brukerveiledninger****Kommentar**

Det var ikke pålistret brukerveiledninger for jordfeilautomater eller overspenningsvern.

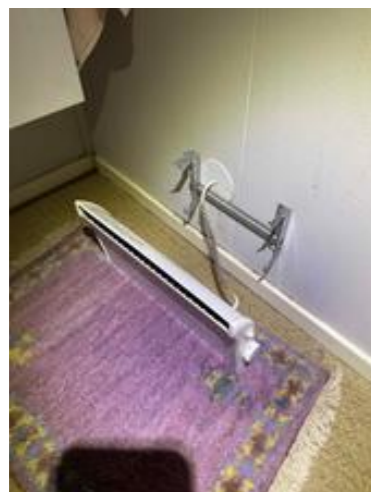
Lukket el-avvikAvvik opprettet
18.05.2026 Avvik lukket
19.05.2026**ID 1678268 - [g] Jordfeil i panelovn****Kommentar**

Ved funksjonstest av panelovn, slo jordfeilautomaten ut på jordfeil. Det mistenkes derfor at det er jordfeil i panelovnen. Denne bør skiftes ut.

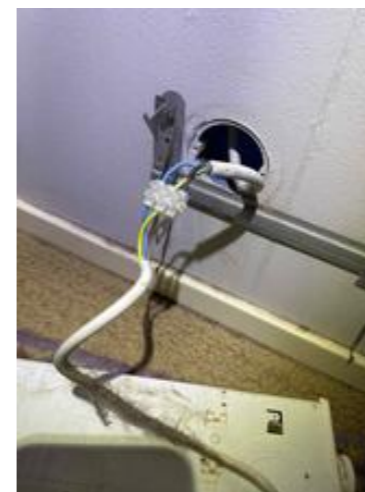
Lukket el-avvikAvvik opprettet
18.05.2026 Avvik lukket
19.05.2026**ID 1678270 - [e] Manglende strekkavlastning****Kommentar**

Tilkobling til panelovn på veggen, manglet strekkavlastning. Samtidig anbefales det å skifte ut skru-klemmene med moderne skjøtekoblinger.

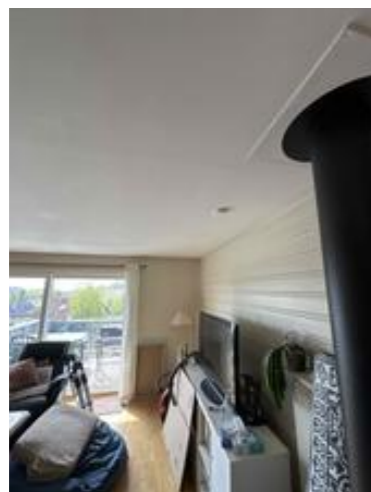
Lukket el-avvikAvvik opprettet
18.05.2026 Avvik lukket
19.05.2026**ID 1678340 - [!] Detektorer plassert for nære vegger.****Kommentar**

Trådløse brann detektorer fra Verisure er plassert for nære vegger flere steder i huset. Det anbefales også at disse dessuten plasseres så sentralt i sine respektive rom som mulig.

Bilde 1 Detektor i stue er ca 46cm fra nærmeste vegg.

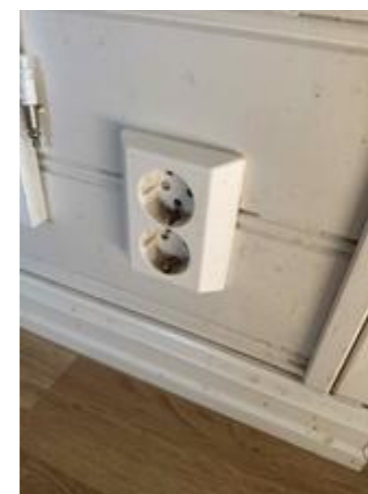
Lukket el-avvikAvvik opprettet
19.05.2026 Avvik lukket
19.05.2026**ID 1679054 - [d] Nedsmusset stikkontakt****Kommentar**

Stikkontakt umiddelbart til høyre ned fra trapp, var tydelig nedsmusset i støv og hår. Denne bør rengjøres.

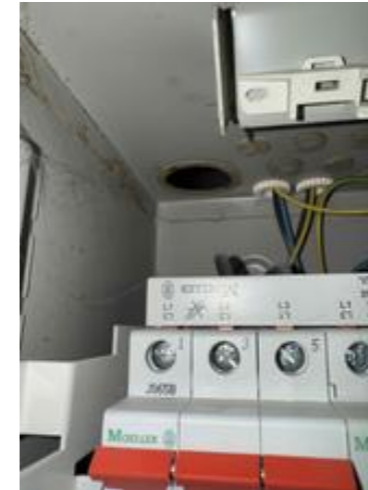
Utsparing i topp av sikringsskap er banket ut, og åpning er ikke tettet igjen.

Bilde 1 Åpningen måles til ca. 40mm

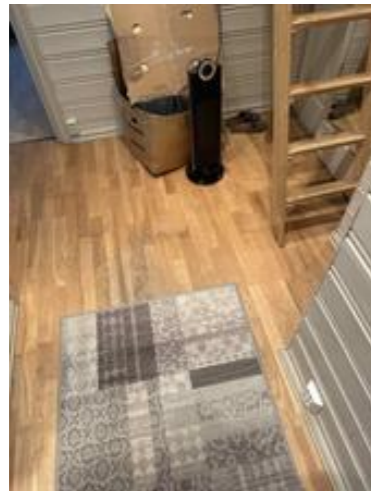
Lukket el-avvikAvvik opprettet
19.05.2026Avvik lukket
20.05.2026**ID 1678966 - [b] Blandede jordsystem på stikkontakter****Kommentar**

Det ble observert at det er blitt installert både jordede og ujordede stikkontakter i samme rom, i nærheten av hverandre. Slik kan det ikke være. Løsning bør være å gjøre alt til jordede stikkontakter.

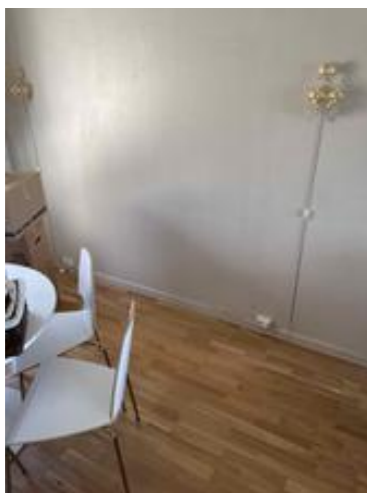
Lukket el-avvikAvvik opprettet
19.05.2026 Avvik lukket
20.05.2026**ID 1679023 - [b] Manglende jordforbindelse i stikkontakter****Kommentar**

Det er blitt observert en god blanding av både jordede og ujordede stikkontakter i stue. De jordede stikkontaktene er blitt målt ved kontinuitet, men har ingen forbindelse til jord. Det kan dessuten ikke være en blanding av jordede/ujordede stikkontakter i samme rom/område.

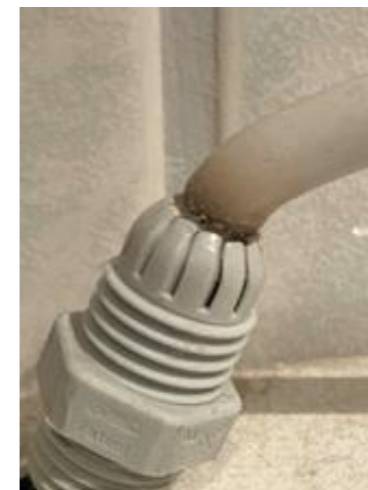
Lukket el-avvikAvvik opprettet
19.05.2026 Avvik lukket
20.05.2026**ID 1679050 - [e] Svimerke i kabel****Kommentar**

Apparatledningen til håndkletørker har tegn til termiske skader / svimerke akkurat i koblingen til PG-nippel. Denne bør skiftes ut.

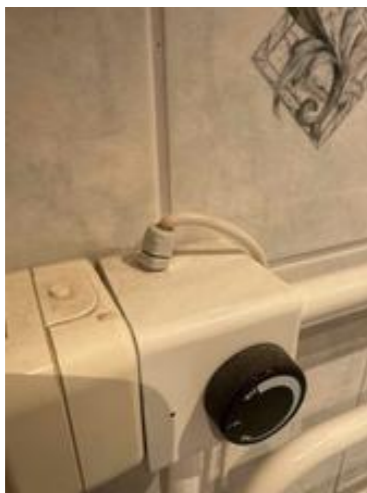
Lukket el-avvikAvvik opprettet
19.05.2026Avvik lukket
20.05.2026**ID 1679053 - [d] Løs nippel innfestning****Kommentar**

PG-nippel i håndklettørker er ikke betrygget festet og dermed fungerer ikke dens funksjon som strekkavlastning.

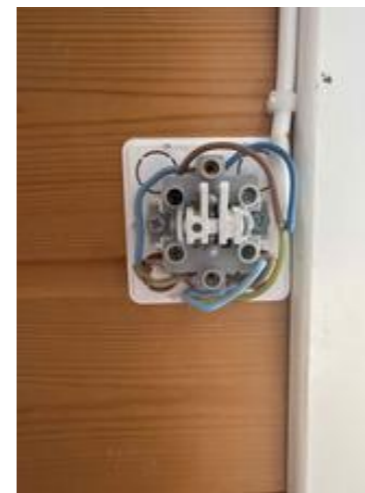
Lukket el-avvikAvvik opprettet
19.05.2026Avvik lukket
20.05.2026**ID 1679198 - [d] Ufagmessig utførelse: Dokkestue****Kommentar**

Innallasjon i dokkestue er ikke utført fagmessig og ikke tilfredstillende termineringer. Disse komponentene bør sees over.

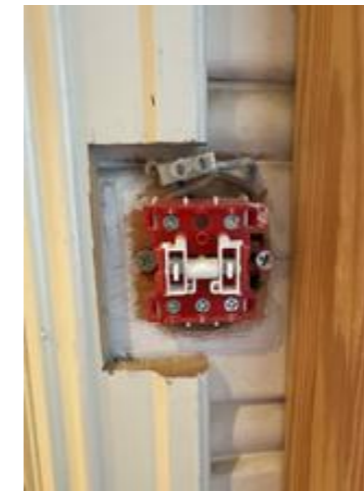
Avvik lukket
20.05.2026
ID 1679428 - [d] Bryter montert på brennbart materialet**Kommentar**

Bryter for utebelysningen er montert direkte på brannbart materialet.

Paragrafer**Kapsling mangler bakplate som er selvslukkende mot vegg**

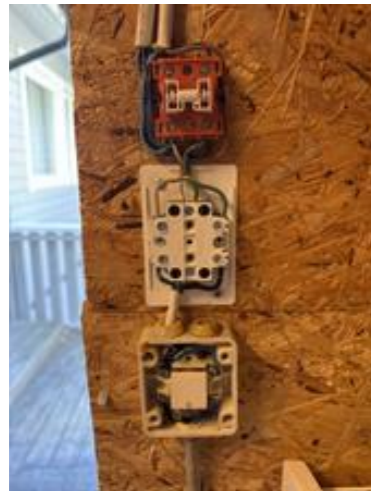
Lukket el-avvikAvvik opprettet
19.05.2026Avvik lukket
20.05.2026**ID 1679682 - [d] Bryterpanel i bod****Kommentar**

Bryterpanel: øverste bryter er montert direkte på brennbart materialet. Nederste bryter har ikke tilfredstillende kobling av beskyttelsesleder. Denne bryteren forsyner hele installasjonen i dokkestuen.

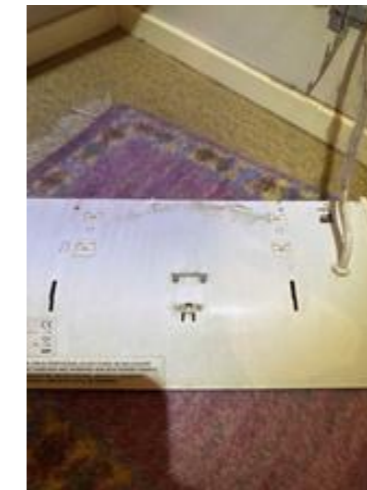
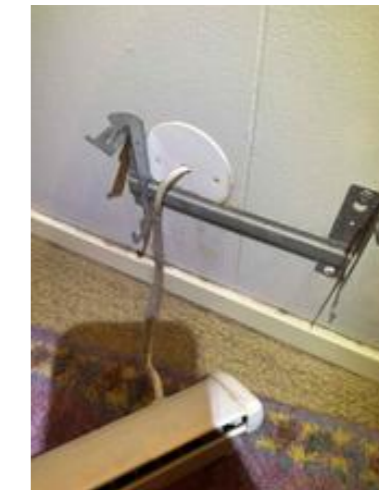
Lukket el-avvikAvvik opprettet
18.05.2026Avvik lukket
19.05.2026**ID 1678265 - [g] Manglende rengjøring av panelovn****Kommentar**

Panelovn på veggen har sterkt nedsmusset i smuss og hår o.l.
