BJØLLEHAUGVEGEN 40

Adresse: Bjøllehaugvegen 40, 5545
VORMEDAL

Befaringsdato: 16.04.2026 Rapportdato: 20.05.2026 Oppdragsnr.: 19953-2312 Eiendomsverdi/PropCloud ref nr: CS6587

Foretak: Knutsen Takst AS

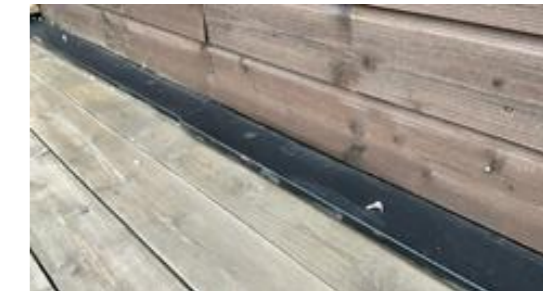
Vurdering av avvik:
- Det er avvik:
- Beslag mellom terrassebord og vegg mot sør er feilmontert. Beslaget har fall inn mot veggen. Beslaget er montert uten avstand til underkant av kledning.

Beslag mellom terrassebord og vegg mot sør er feilmontert.

Beslaget bør monteres korrekt med fall bort fra veggen og med tilstrekkelig avstand til underkant av kledning. Feilmontert beslag kan føre til vanninntrengning i veggkonstruksjonen, noe som øker risikoen for fuktskader og råte.

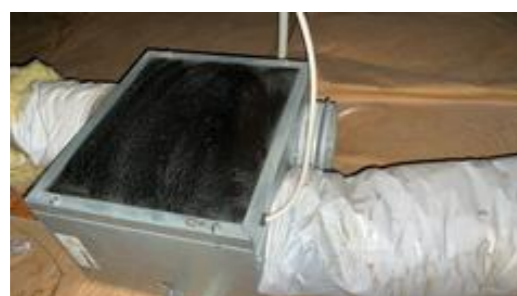
Vurdering av avvik:
- Det er avvik:
- Ventilasjonskanal fra avtrekkskanal er ikke ført over tak, men avsluttes bak knevegg på loftet. Dette kan medføre redusert ventilasjonseffekt og risiko for fuktskader i konstruksjonen.

Ventilasjonskanal fra avtrekkskanal er ikke ført over tak.

Ventilasjonskanal må føres over tak for å hindre at varm og fuktig luft slippes ut på kaldt loft, da dette kan føre til kondens og økt risiko for fuktskader i takkonstruksjonen, spesielt på kalde dager.

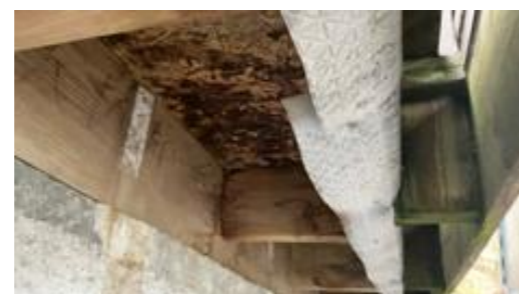
Vurdering av avvik:
- Tekkingen på balkong/terrasse har utettheter.
- Det er ikke montert beslag mellom yttervegg og balkong/terrasse.
- Tekking på altan over utvendig bod er ikke tett. Gulvplater under tekking er fuktskadet. Grunnmursplasten som er lagt som tekking er ikke egnet, beregnet eller godkjent produkt til denne bruken. Veggen er vanskelig å vedlikeholde bak terrassebord.

Altan over utvendig bod er teknet med grunnmursplast.

For å utbedre avvik må det etableres klaring mellom terrassebord og kledning, slik at det blir tilkomst for vedlikehold.

Det bør monteres beslag mellom yttervegg og balkong/terrasse, og tekkingen må utbedres for å sikre tett konstruksjon. Dette vil redusere risikoen for videre fuktskader på gulvplater og omkringliggende konstruksjoner.

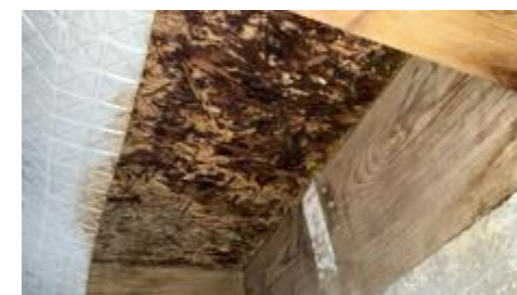
Gulvplater under tekking på altan over utvendig bod er fuktskadet.

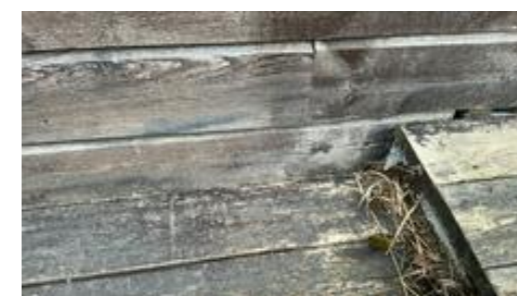
Veggene er vanskelig å vedlikeholde bak terrassebord.

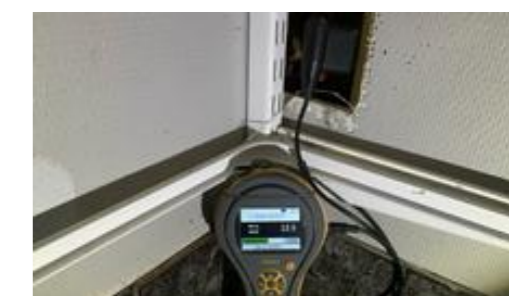
TO 3 Rom Under Terreng - utvendig bod

Vurdering av avvik:
- Det er påvist synlige fukt/råteskader i treverk i underetg./kjeller, hulltaking er derfor ikke nødvendig
- Det ble målt over 28 vekt- % i yttervegg i utvendig bod. Vekt- % over 28-vekt% vurderes som vått. Ca 28 vekt-% er fibermetningspunktet til tre, og verdier over dette uttrykkes som 28%, samt fritt vann i treet.

Rom under terreng har utforede innvendige vegger av tre mot grunnmur. Dette er risikokonstruksjoner som erfaringsmessig har høy skadefrekvens. Det er foretatt hulltaking med fuktverdi på 12,5 % inne i konstruksjonen i yttervegg i vaskerom, som anses som akseptabelt. Vekt-% mellom 12% og 15,9%, vurderes som liten fare for angrep av stripet borebille (mott), det kan være spor etter muggdannelse på bygningsdeler som er utsatt for høyere fukt deler av året/kortere tid. Verdier på under 11,9 vektprosent fukt i treverk vurderes som helt tørt. Hulltaking er gjort ved en stikkprøve og er ikke en garanti for at det ikke er fukt andre steder.

Tiltak
- Det anbefales at alt treverk i kjeller fjernes og at kjelleren har mest mulig åpne murkonstruksjoner med god utlufting.
- Konsekvensen av manglende utbedring er økt risiko for videre råteutvikling, svekkelse av konstruksjonen og mulige følgeskader.
Kostnadsestimat : Under 20 000

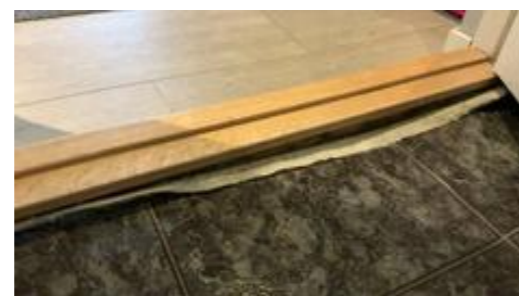
- Det er påvist at høydeforskjell fra topp slukrist til gulv/synlig topp membran ved dørterskel er mindre enn 25 mm.
- Det er påvist avvik i fallforhold til sluk i forhold til krav i forskrift på byggetidspunktet.
- Oppkant med membran ved terskel til dør er ikke festet. Fliser er lagt med sprang (kanter mellom fliser).

Oppkant med membran ved terskel til dør er ikke festet.

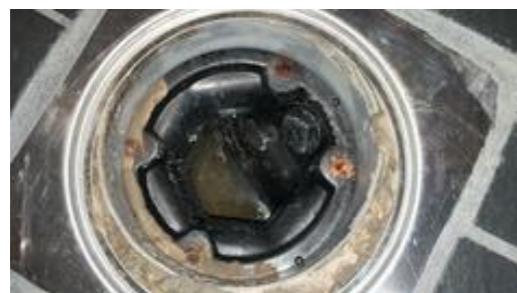
Sluk.

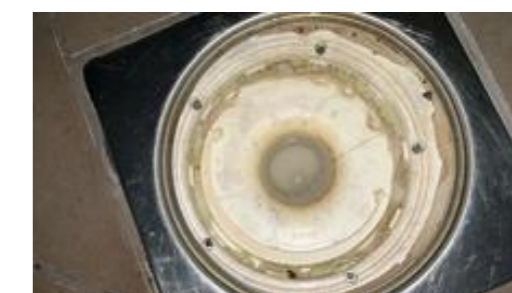
Sluk i dusj.

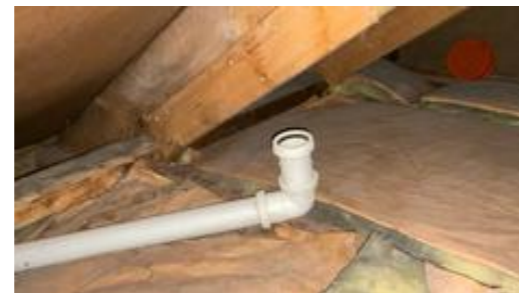
Lufting for avløpsrør er avsluttet bak knevegg på loft. Lufterør føres normalt over tak eller har påmontert durguventil.

Lufting fra avløpsrør bør føres over tak, eller få montert lufterventil (Durguventil).
