SMESTADVEGEN 28

Oppdragsnr.: 20000-1825

Befaringsdato: 03.02.2026

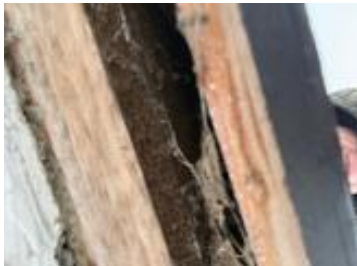
Manglende musesperre i nedre kant av fasadekonstruksjonen øker risikoen for at gnagere kan ta seg inn i konstruksjonen. Dette kan føre til skader på isolasjon, dampsperre og andre bygningsdeler, samt lukt- og hygiene problemer. Det anbefales å etablere musesperre mellom panel og konstruksjon som tiltak for å redusere inntrenging av gnagere.

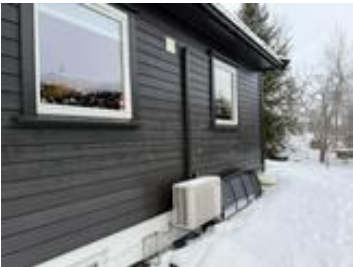
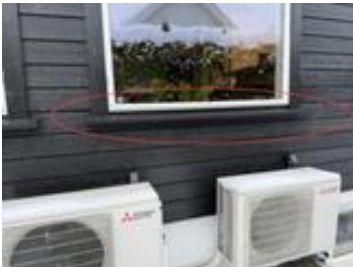
Utvendig belistning er ført helt ned til beslaget på de fleste vinduer. Det er fare for oppsug av fuktighet til trevirket og fare for følgeskader i trevirket.

Omrammingsbord rundt vinduene på boligen bør kuttes slik at det blir en spalte på mellom 7 og 10 mm mellom trevirket og beslaget. Dersom dette ikke gjøres vil området være vanskelig å vedlikeholde, samt at det blir et tilnærmet kontinuerlig oppsug av fukt i trevirket. Det er stor sjanse for at trevirket i dette området vil foringes, samt at fukt kan spres til bakenforliggende konstruksjoner med fare for ytterligere skader.

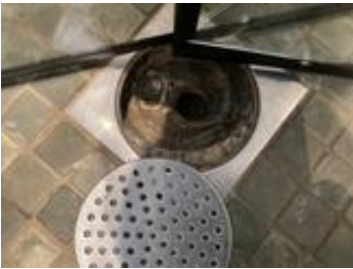
- Det er viktig å merke seg at levetiden til en membran varierer basert på kvalitet, installasjon og bruk. Eldre membraner kan bli sprø og sprekke opp, noe som fører til at de mister sin vanntettende funksjon. Dette kan resultere i vannlekkasjer gjennom vegger og gulv og fuktskader.

Når membran nærmer seg eller har passert forventet levetid, øker risikoen for fuktskader og lekkasjer – og særlig i tilfeller det ikke kan dokumenteres fagmessig utførelse. Selv om det ikke er registrert synlige lekkasjesymptomer per i dag, anbefales hyppig oppfølging av våtrommet i årene som kommer. Eventuelle tegn til uønsket fukt eller lukt bør følges opp umiddelbart. Ved fremtidig oppussing bør det legges til grunn at full rehabilitering med ny membran og nytt sluk er nødvendig for å møte dagens krav til tetthet i våtsoner.

Sluket bør i tillegg renses og fylles med vann. Slukets oppgave i et våtrom er å lede bruksvann og eventuelt lekkasjevann kontrollert ut av rommet og til avløpssystemet. Når man ikke renser sluk hyppig, vil vann ledes dårligere ut av rommet. Man kan blant annet få økt vannstand i sluket som øker belastningen på membran og klemring. Dette kan med tid og stunder føre til lekkasje til tilstøtende bygningsdeler eller seksjoner. Det anbefales å rensa sluket, og det anbefales generelt at dette gjøres 2-3 ganger pr år, minimum.

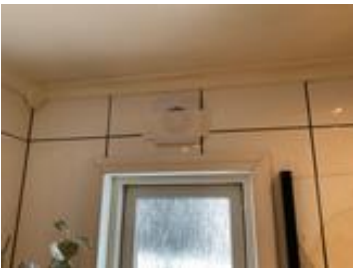
Ved manglende tilluft fungerer avtrekket dårligere, og fuktigheten i rommet vil kunne opprettholdes lenger, noe som over tid kan føre til kondens og økt risiko for fuktskader.

- Det bør etableres tilfredsstillende tilluft til våtrom f.eks. luftespalte ved dør e.l.

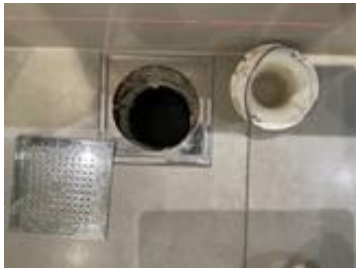
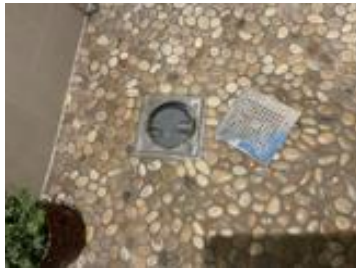
Manglende dokumentasjon og skjult utførelse gir usikkerhet rundt hvordan tettesjikt er etablert. Risiko for lekkasjer og fuktskader kan ikke utelukkes, men det er ikke registrert symptomer på skade ved befaring. Det anbefales å innhente dokumentasjon på utførelse av membran/tettesjikt dersom dette finnes. Dersom dokumentasjon ikke kan fremskaffes, bør brukeren være kjent med risikoen knyttet til skjult løsning. Ingen umiddelbare øvrige tiltak vurderes som nødvendige ut fra observasjoner gjort ved befaring.

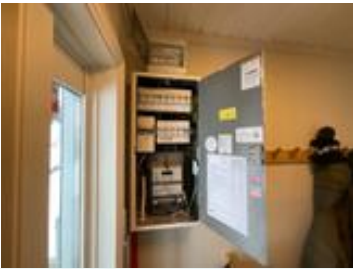
Feil på elektriske anlegg og utstyr har høy konsekvensgrad, da feil kan medføre varmgang, kortslutning eller berøringsfare. Dette kan i ytterste konsekvens føre til brann eller personskade. Jevnlig kontroll av anlegget er derfor viktig for å ivareta sikkerhet og forebygge skade.

Eier har selv ansvar for el-anlegg og bør jevnlig sørge for el-sjekk fra godkjent kontrollinstans.
