Enebolig med  
fantastisk  
utsikt

BORGUNDSVEGEN 753

**Adresse:** Borgundvegen 753, 6017  
ÅLESUND

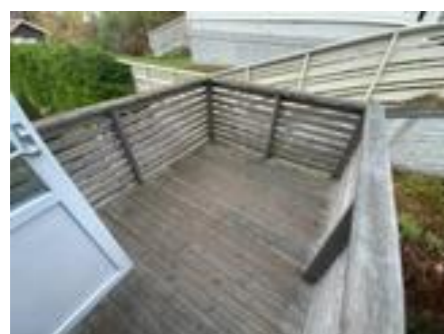
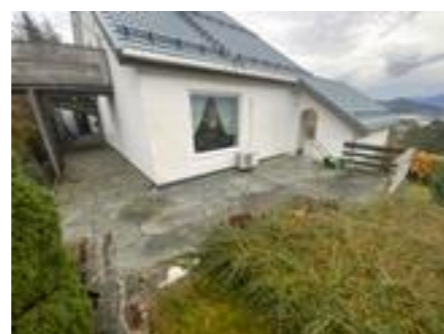
### TG 1 Lufteveranda i 2. etg.

I 2. etg. med utgang fra soverom nordvest er det en trykkimpregnert lufteveranda på ca 6 m<sup>2</sup> som ble bygget i ca. 2012.

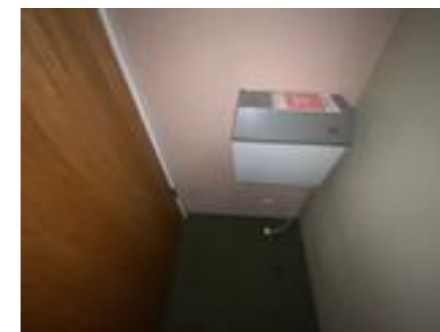
- Det er påvist andre avvik:

- Andre tiltak:

Det er pregnetlig å fjerne dagtank og røropplegg.

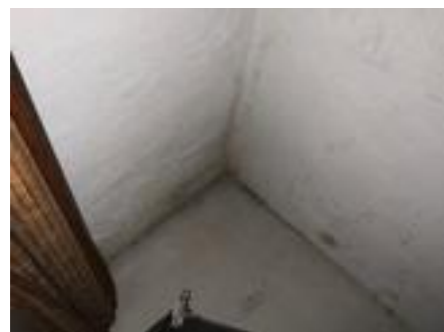
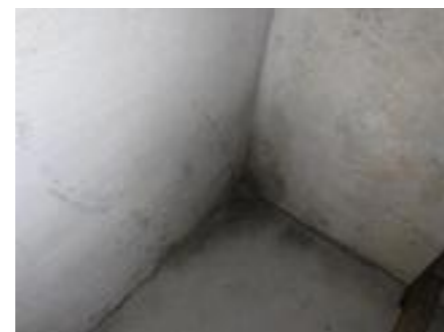
- Det er påvist indikasjoner på noe fuktgjennomtrenging i kjellergulv.

- Det påviste fuktnivå gir grunn til å overvåke konstruksjonen jevnlig for å se utvikling over tid, og eventuelt foreta tiltak for å unngå fuktskader.

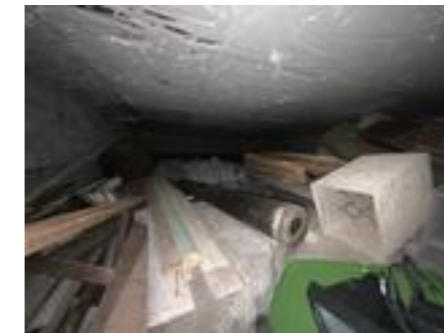
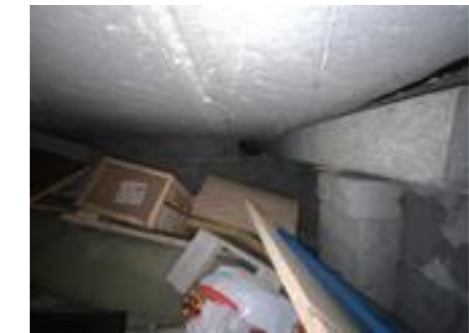
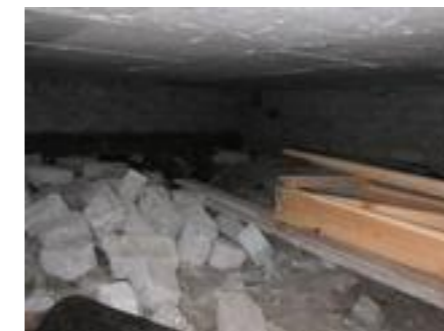
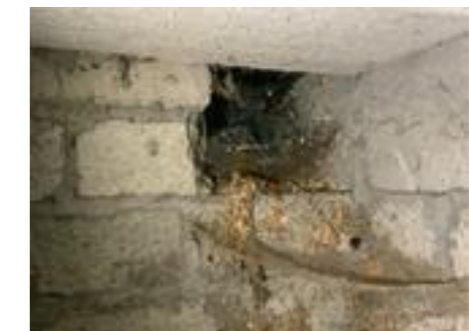
## TG 2 Kryp kjeller

Bygningen har krypkjeller under siporexdekke under ca. halve boligen.

- Det er manglende fuktsperre på bakken.
- Det er påvist andre avvik:

- Fuktsperre på bakken bør etableres.
- Andre tiltak:

Ventiler må forsvarlig sikres slik ikke skadedyr kan trenge inn.

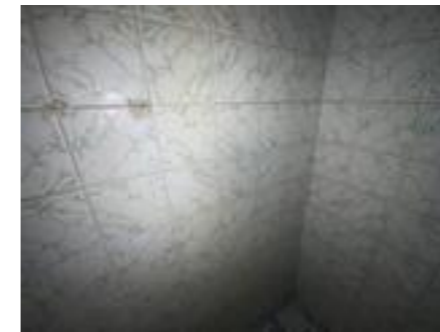
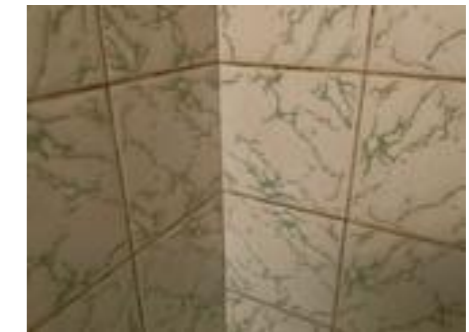
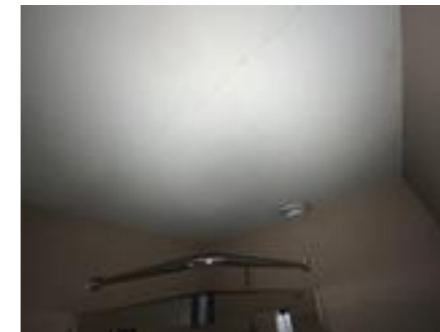
- Det er påvist at flisfuger har riss/sprekker.

- Slike riss/sprekker kan indikere bakenforliggende fuktskader, og konstruksjonen bør observeres jevnlig for å vurdere utvikling.

Påregnelig med renovering av overflater.
