Enebolig med  
fantastisk  
utsikt

BORGUNDSVEGEN 753

## ÅLESUND-ÅSE

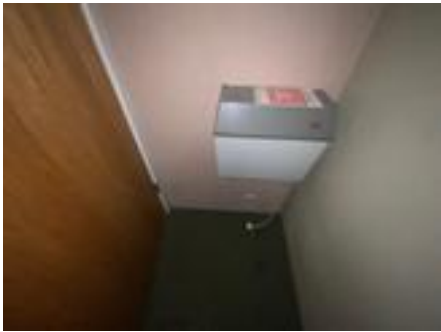
- Det er påvist andre avvik:

Det er pregnetlig å fjerne dagtank og røropplegg.

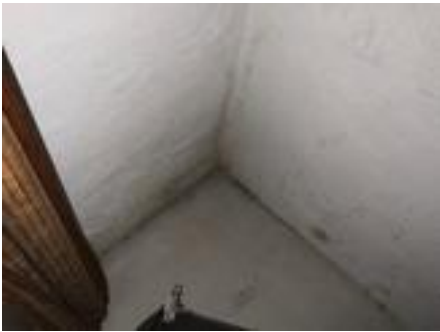
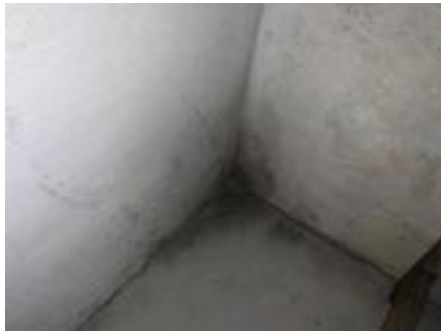
- Vurdering av avvik:
- Det er påvist indikasjoner på noe fuktgjennomtrenging i kjellergulv.

- Konsekvens/tiltak
- Det påviste fuktnivå gir grunn til å overvåke konstruksjonen jevnlig for å se utvikling over tid, og eventuelt foreta tiltak for å unngå fuktskader.

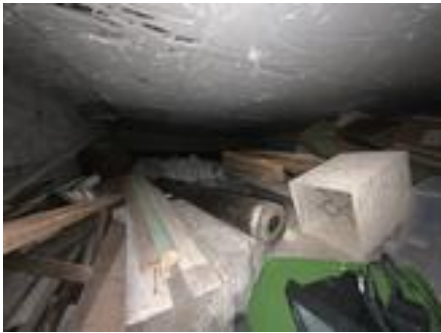
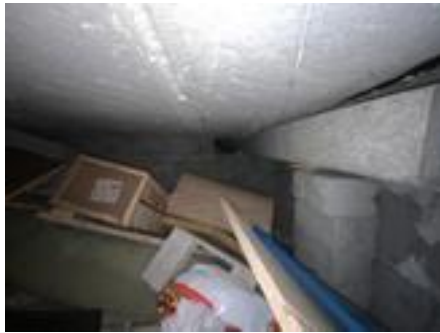
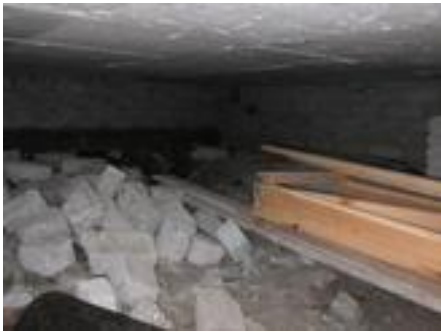
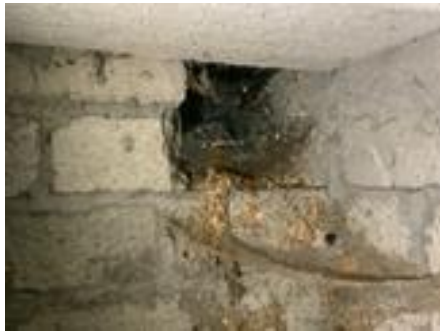
Krypkjeller

- Vurdering av avvik:
- Det er manglende fuktsperre på bakken.
  - Det er påvist andre avvik:

- Konsekvens/tiltak
- Fuktsperre på bakken bør etableres.
  - Andre tiltak:

Ventiler må forsvarlig sikres slik ikke skadedyr kan trenge inn.

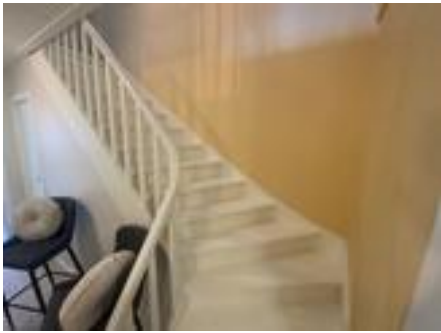
Innvendige trapper

- Vurdering av avvik:
- Åpninger i rekkverk er større enn dagens forskriftskrav til rekkverk i trapper.
  - Det mangler håndløper på vegg i trappeløpet.
  - Rekkverkshøyder er under dagens forskriftskrav til rekkverk i trapper.

- Konsekvens/tiltak
- Det er ikke krav om utbedring av åpninger opp til dagens krav.
  - Håndløper bør monteres, men det var ikke krav på byggetidspunktet.
  - Det er ikke krav om utbedring av rekkverkshøyder opp til dagens krav.

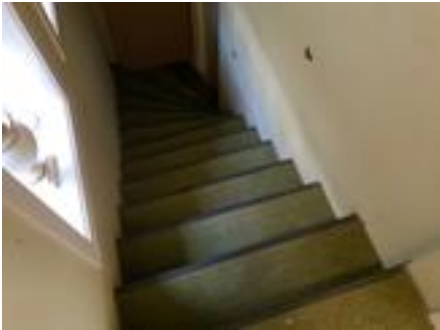
Betongtrapp til kjeller

- Vurdering av avvik:**
- Det mangler håndløper på vegg i trappeløpet.
- Konsekvens/tiltak**
- Håndløper bør monteres, men det var ikke krav på byggetidspunktet.

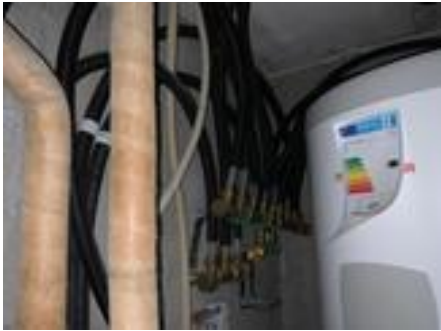
- Det er påvist at eventuelt lekkasjevann fra rør i rør system ikke ledes til sluk eller annen kompenserende løsning.
- Rørkursene på rør-i-rør systemet på vannledninger er ikke merket.

- Rørkurser på rør-i-rør system bør merkes.
- Det bør foretas tiltak på anlegget som sikrer bedre løsning på eventuelt lekkasjevann fra rør i rør system.

Vi tilrår lekkasjevakt blir installert på ubehandlet gulv og ved bereder. Her er det fare for at vann kan sprute ut på laminatgulv i tilstøtende gang.
