# PROAKTIV

Innholdsrik  
enebolig

HUSAFJELLBAKKEN 10

**Adresse:** Husafjellbakken 10, 4331 ÅLGÅRD

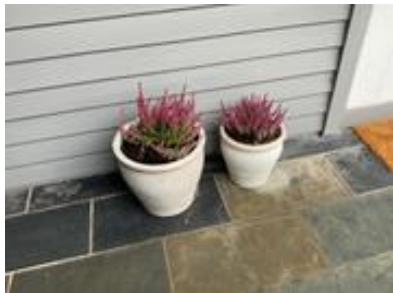
Det er etablert noe liten avstand mellom kledning og terrasse. Dette øker fuktbelastningen på treverket samt reduserer utluftingen bak kledningen.

Liten avstand kledning/platting ved inngang.

- Det anbefales justering av kledning slik at denne er avsluttet med tilstrekkelig avstand mellom kledning og terrasse. Det gjøres oppmerksom på at dette kan medføre behov for justeringer av bakenliggende lekter og museband.
- Råteskadet kledningbord bør skiftes samt det bør vurderes alternativ løsning for å lede dryppvann bort under terrassen slik at det ikke ledes inn mot vegg og kledning.

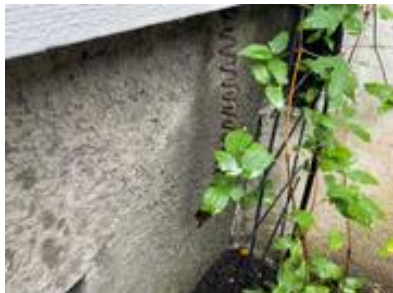
Musebånd bak kledning er observert med rust-/korrosjonsskader. Dette indikerer svekket materialkvalitet og redusert funksjon over tid. Korrosjon kan medføre at musebåndet ikke lenger fungerer tilfredsstillende som sperre mot skadedyr og smågnagere. Svekket musebånd kan gi økt risiko for inntrenging av skadedyr samt indirekte økt belastning på konstruksjonen dersom ventilasjon og beskyttelse reduseres.

Musebånd bak kledning har rust/korrosjonsskader samt henger løst på den ene plassen.

Det bør vurderes utskifting av rusta musebånd bak kledning.

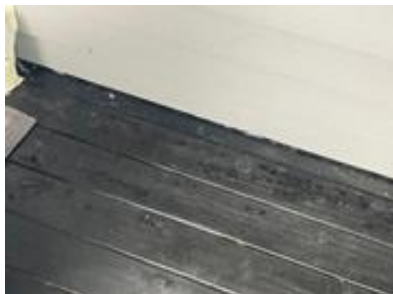
Liten avstand kledning/terrasse.

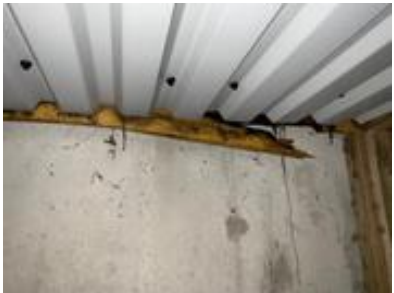
Det er påvist råteskadet kledningbord under terrasse. Terrassegulv er montert utenpå kledning, og underkledd med stålplater. Disse platene leder vann inn mot veggen og kledningen, noe som har ført til råteskader i nederste kledningsbord.

Råteskade i nederste kledningbord bak terrasse.

Råteskadet kledningbord bør skiftes samt det bør vurderes alternativ løsning for å lede dryppvann bort under terrassen slik at det ikke ledes inn mot vegg og kledning.

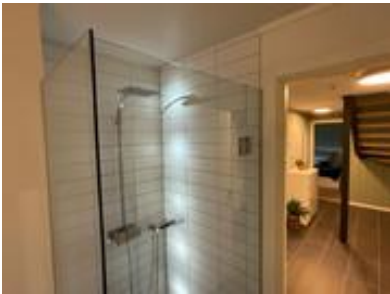
Det er innvendig dør med ikke fuktbestandige materialer i våtsonen (ved dusj.), løsningen eller byggematerialet er uegnet.

Innvendig dør er plassert i våtsone for dusjinisje.

- Bruk av ikke fuktbestandige materialer i våtsonen kan føre til rask nedbrytning ved fuktpåvirkning. Dette øker risikoen for fuktskader, råte og muggdannelse, samt redusert levetid på bygningsdeler.
- Det anbefales å skifte ut uegnede materialer med fuktbestandige løsninger tilpasset bruk i våtsoner.

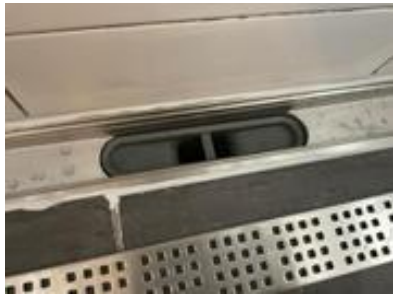
Sluk i gulv, uten synlig membran.

- Konsekvensen er at membranens tilstand og tetthet er usikker som følge av alder og manglende dokumentasjon, noe som øker risikoen for skjulte fuktskader og kan medføre behov for nærmere undersøkelser og eventuell rehabilitering av våtrommet.

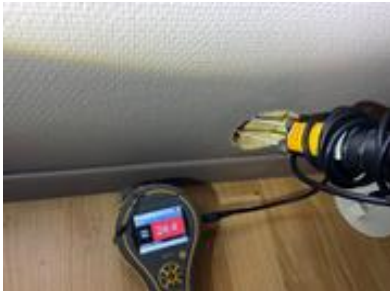
Ved hulltaking i vegg ble det registrert varierende indikasjoner på fukt. Eier etablerte i etterkant en større inspeksjonsåpning for nærmere undersøkelser. Ved fuktmåling i trevirke ble det målt opptil 24,4 vektprosent fukt, hvilket overstiger normal grenseverdi for forhøyet fuktinnhold på 20 vektprosent.

TG3 er satt med grunnlag i påvist fuktnivå i vegg på befaringsdagen samt sett opp mot NS3600. Kostnadsestimat er satt med grunnlag i åpning, undersøkelser, tørking og gjenoppbygging av vegg i soverom. Ytterligere kostnader kan ikke utelukkes dersom større omfang avdekkes ved ytterligere undersøkelser.

Ved hulltaking ble det målt 24.4 vektprosent fukt i trevirke i vegg.

Det anbefales ytterligere undersøkelser for å kartlegge fuktkilden og omfanget av eventuell skade. Vegg i soverom

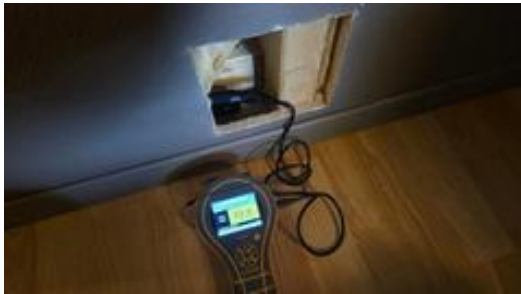
Videre undersøkelser viste at de forhøyede fuktverdiene hovedsakelig var lokalisert i veggens kantområde mot tilstøtende soverom, og ikke på siden mot våtrommet. På bakgrunn av dette er det ikke mulig å fastslå at fuktpåvirkningen har sin opprinnelse fra våtrommet.

Når eier hadde laget inspeksjonsluke, ble det målt noe lavere verdier på side mot våtrom i vegg.

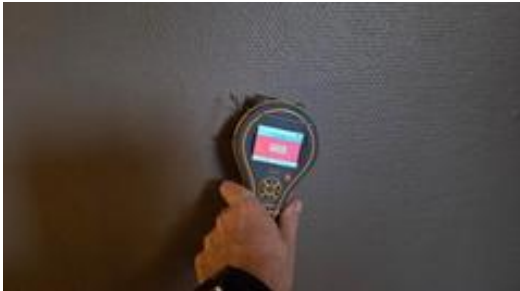
Ved overflatesøk med fuktindikator på soveromssiden ble det registrert forhøyede verdier rundt inspeksjonsåpningen, samt i et område som strekker seg om lag 1,2 meter oppover veggen. Årsaken til de registrerte forhøyede fuktverdiene er ikke avklart på befaringsdagen.

Ved overflatesøk på veggplater ble det målt variable indikasjoner på fukt i plater.

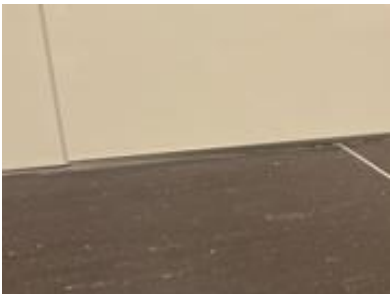
Plater på vegger er ikke montert iht anvisninger. Det er ikke fuget mot bunnlist. Fuging i denne overgangen er viktig for å hindre at vann og fukt trenger inn bak platene. Manglende fuging øker risikoen for fuktinntrengning til bakenforliggende konstruksjoner ved søl, rengjøring eller eventuell vannbelastning på gulvet. Avviket kan også redusere våtrommets evne til å håndtere fuktbelastning som forutsatt.

Det er ikke fuget iht. monteringsanvisninger mellom våtromsplater og aluminiumslist i bunn.

- Det anbefales å etablere tilfredsstillende fuging mellom våtromsplater og bunnlist i henhold til produsentens monteringsanvisning, slik at overgangen blir fukt- og vannbestandig.

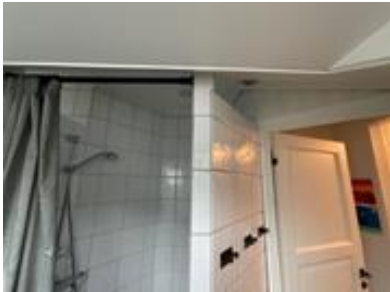
Innvendig dør er plassert i våtsone for dusjnisse.

- Det anbefales å skifte ut uegnede materialer med fuktbestandige løsninger tilpasset bruk i våtsoner.

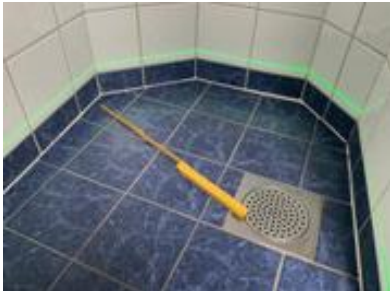
Det er påvist avvik i fallforhold til sluk i forhold til krav i forskrift på befaringstidspunktet. Det er ikke etablert tilstrekkelig fall på gulv mot sluk i dusjnisje.

Det er ikke etablert tilstrekkelig fall på gulv mot sluk i dusjnisse.

- Til tross for avviket i fall/høydeforskjell til sluk, vil gulvet fortsatt kunne lede vann mot sluket, men med redusert effektivitet. Dette kan potensielt øke risikoen for vannansamling i enkelte områder av badet.

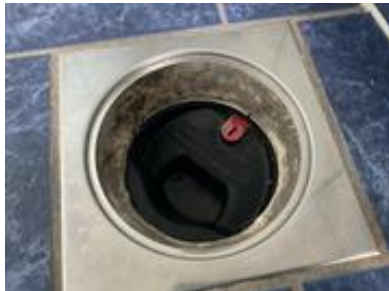
- Konsekvensen er at membranen kan ha redusert funksjon og tetthet som følge av alder, noe som øker risikoen for fuktinntrengning og skjulte skader i konstruksjonen, samt behov for oppgradering eller rehabilitering av våtrommet.

Sluk i gulv, uten synlig membran.

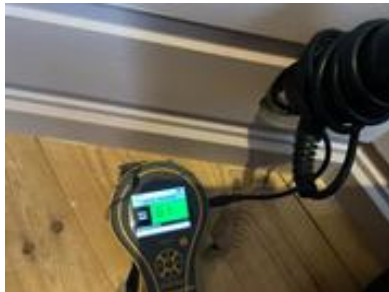
Det er foretatt fuktmåling ved hulltaking, uten å påvise unormale forhold.

Hulltaking er foretatt i vegg fra tilstøtende soverom.
