## Enebolig med særpreg

FAGERLIVEGEN 58

Befaringsdato: 11.06.2025    Rapportdato: 23.06.2025    Oppdragsnr.: 20300-1414    Referansenummer: EN4229  
Autorisert foretak: Artikon AS    Sertifisert Takstingeniør: Steffen Terkelsen    Vår ref: Steffen Terkelsen

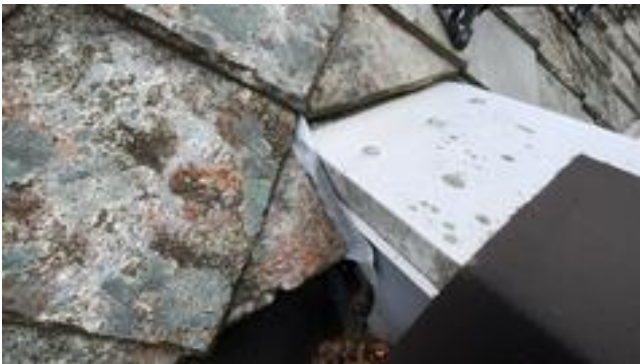
Utfyllende beskrivelse av avvik:  
- Beslag på takoppløft/arker er lagt på utsiden av bordkledningen. Her skal beslag på innsiden av kledningen slik at vann ikke kan renne bak beslag.  
- Beslag i overgang nytt og gammel tak har glipe.  
- Takstige er ikke godkjent og det er ikke plattform ved pipe.  
- Det er ikke snøfangere mot sør.

Mangelfull beslagsløsning

Utfyllende beskrivelse av tiltak/ konsekvens:  
- Beslagsløsninger krever jevnlig oppmerksomhet og vedlikehold for å fungere. Manglende oppfølging kan medføre lekkasje.  
- Godkjent takstige må etableres med tilhørende plattform.

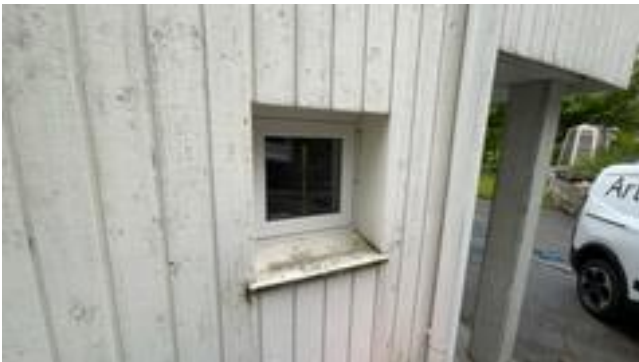
- Bordkledning går stedvis nesten helt ned i terreng.
- Det er ingen musesperre i nedre kant av konstruksjon.
- Det er påvist andre avvik:
- Det er værslitt/oppsprukket trevirke/trepaneler.

Værslit kledning

- Kledning må overflatebehandles.
- Vurder behovet for utskifting av festemidler eller ytterligere etterfesting med nye festemidler.

- Manglende utbedring/ tiltak kan føre til skader i trekledning og nærliggende konstruksjoner. Vi spesifiserer at det endelige omfanget av avviket ikke er avklart og at skjulte følgeskader ikke kan utelukkes.

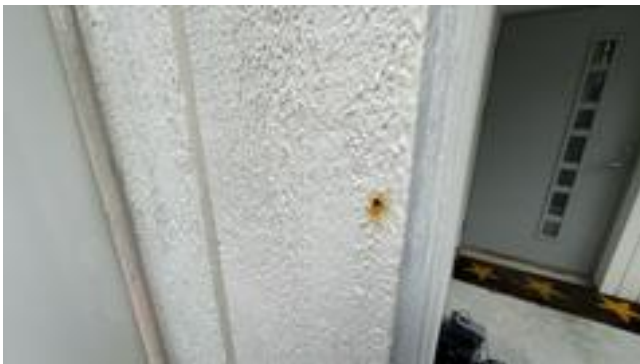
- Det er stedvis observert rust på noen spiker, spesielt rundt enkelte vinduer.

Rustne festemidler observert

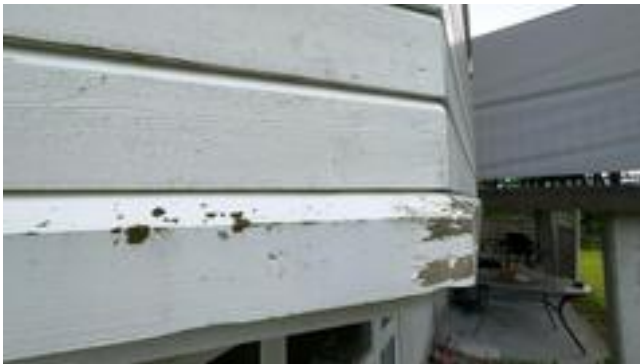
Stedvis værslitt kledning.

- Kledning må overflatebehandles.
- Vurder behovet for utbedret lufting og komplettering av museband.
- Manglende utbedring/ tiltak kan føre til skader i trekledning og nærliggende konstruksjoner.

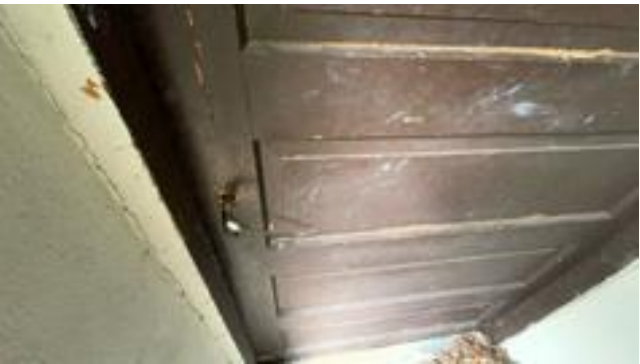
- Karmene i dører er værslitte utvendig og det er sprekker i trevirket.

Gammel og slitt dør

- Manglende utbedring/ tiltak kan føre større skader i konstruksjon og tilliggende konstruksjoner.

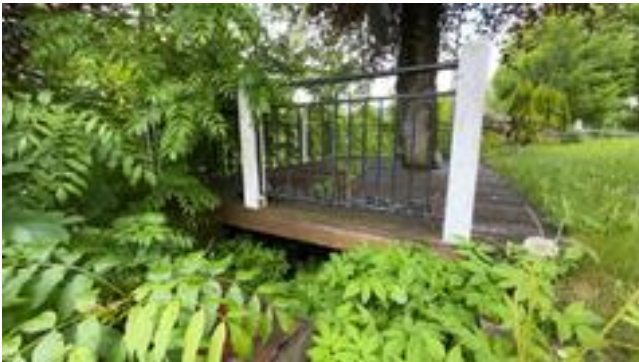
Slitt terrassedekke

- Manglende utbedring/ tiltak kan føre til skader i konstruksjon og forkorting av levetid.
- Rekkverk som ikke imøtekommer dagens krav er vurdert ut i fra et sikkerhetsaspekt. Det er ikke krav om å utbedre rekkverk opp mot dagens krav.

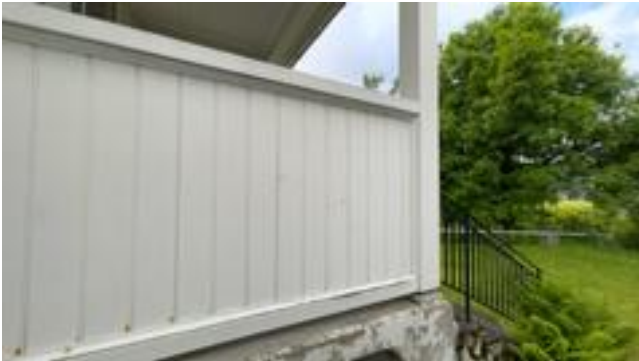
Værslitt trevirke og bruk av spiker som ruster

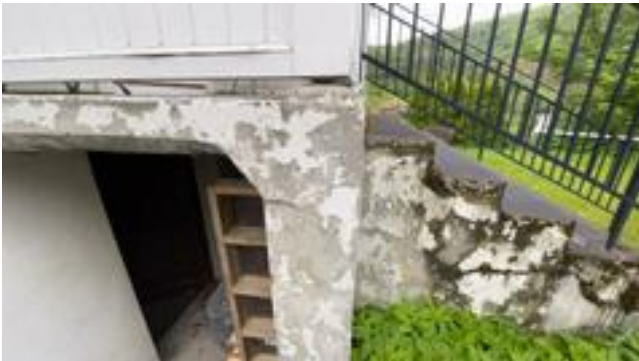
Værslitt og sprekker i betong

- Manglende utbedring/ tiltak kan føre til ytterligere skader i trapp og nærliggende konstruksjoner.

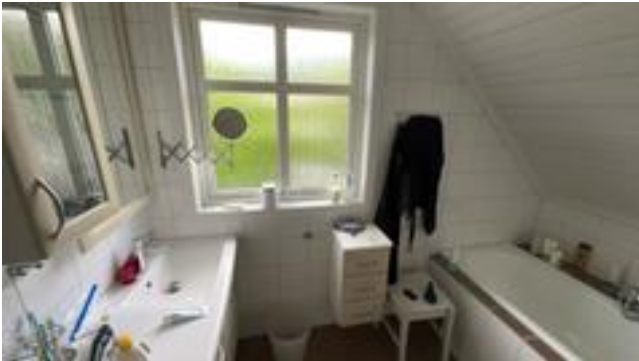
Det er skrå himling og vindu i våtsone

- Dersom det ikke gjøres tiltak, kan dette medføre oppfukting, oppsvelling og forringelse av materialer over tid og fuktskader på tilstøtende konstruksjoner.

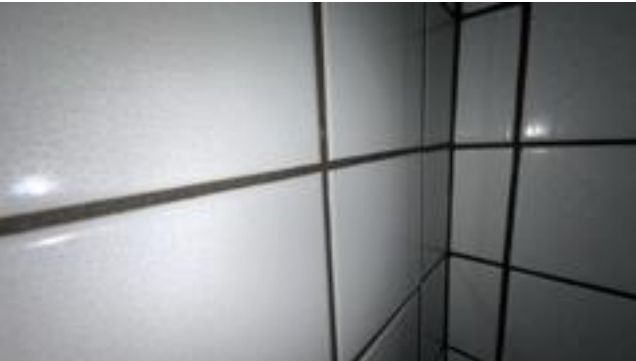
Mindre avvik i fuger er observert.

- Manglende utbedring av fuger kan medføre unødvendig høy fuktbelastning mot membran.

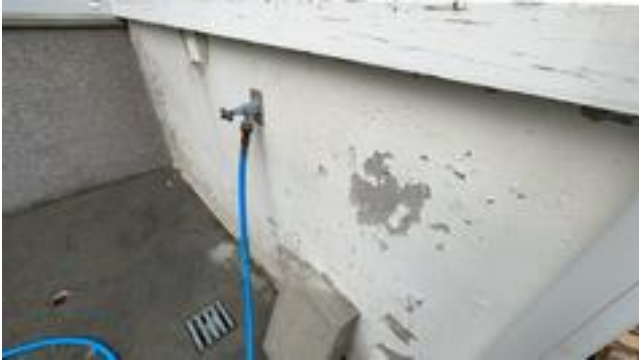
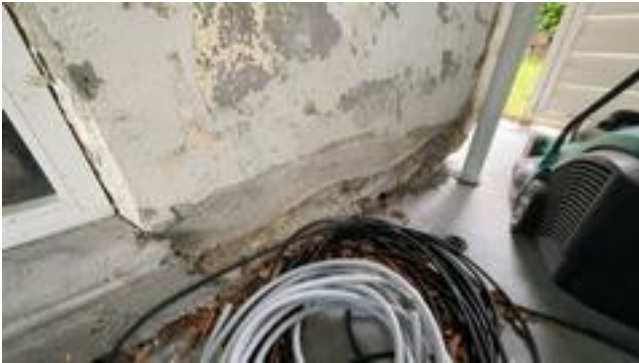
Slitt mur manglende puss observert.

Utfyllende beskrivelse av tiltak/ konsekvens:  
- Manglende utbedring/ tiltak kan føre større skader i konstruksjon og tilliggende konstruksjoner.
