SKÅRERVEIEN 51A

**Adresse:** Skårerveien 51A, 1470  
LØRENSKOG

# Tilstandsrapport

Befaringsdato: 19.10.2026

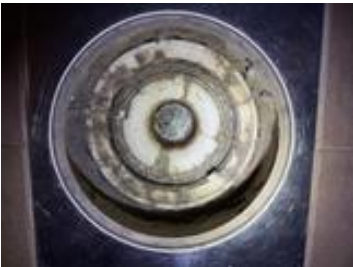
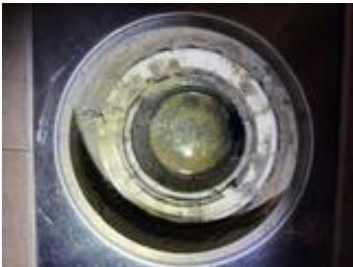
### 1. ETASJE > VASKEROM/TEKNISK ROM

Det er plassert trådløse lekkasjesensorer på vaskerommet, tilknyttet Waterguard lekkasjestopper med magnetventil montert ved boligens hovedvanninntak. Systemet er etablert som et kompenserende sikringstiltak, ettersom rommet mangler membran og har mangelfulle fallforhold mot sluk. Ved registrering av vannlekkasje skal systemet automatisk stenge vanntilførselen. Løsningen kan begrense omfanget av eventuelle lekkasjer, men erstatter ikke et vanntett gulv med tilfredsstillende fall mot sluk.

- Konsekvens:  
Manglende membran og fall mot sluk innebærer at eventuelt lekkasjevann kan bli liggende på gulvet eller trenge ned i konstruksjonen, fremfor å ledes til sluket. Ettersom gulvet er etablert direkte mot grunnen, er risikoen for lekkasjeskader på underliggende etasjer begrenset. Dette utelukker imidlertid ikke fuktpåvirkning av gulvkonstruksjonen og tilstøtende bygningsdeler.
- Tiltak:  
Rommet benyttes som vaskerom og fremstår som funksjonelt ved dagens bruk, men har ifølge selger ikke etablert vanntett sjikt på gulvet. Det er i tillegg registrert mangelfulle fallforhold mot sluk. Rommet har dermed ikke en vanntett gulvløsning som forventes i et våtrom, noe som medfører økt risiko for fuktinntrengning og skader på tilstøtende konstruksjoner.

Kostnadsestimat: 100 000 - 200 000
