# Tilstandsrapport

Boligbygg med flere boenheter

Åråssvingen 10, 2007 KJELLER

Rapportdato: 04.08.2026

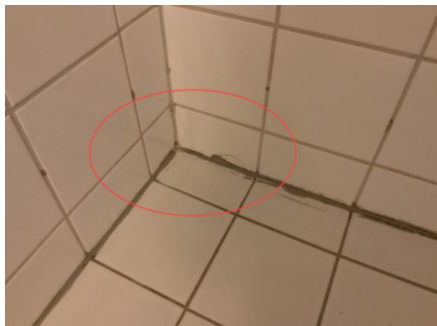
- Det er påvist sprekker i enkelte fliser i dusjsonen
- Det er påvist at noen fliser har bom (hulrom under).

- Sprekker i fliser kan føre til at fukt trenger inn bak flislaget, noe som kan gi skjulte fuktskader, muggvekst og redusert levetid på konstruksjonen.

- De skadde flisene er registrert i dusjsonen. Flis og fuger utgjør normalt ikke det primære tettesjiktet i en våtromskonstruksjon; det vanntette sjiktet (membran) er normalt plassert bak eller under flislaget. En enkelt skadet flis vil derfor normalt ikke medføre umiddelbar risiko for fuktgjennomtrengning dersom membranen er intakt. Forholdet kan likevel føre til økt vanninntrengning i flislaget og belastning på underliggende konstruksjon over tid. Det anbefales derfor å følge med på området, og ved behov skifte den skadede flisen eller utbedre overflaten for å redusere fuktbelastningen og opprettholde normal funksjon i våtsonen.

- Bom i fliser betyr at det er mangelfull heft mellom flis og underlag. Dette kan over tid føre til at flisene løsner eller sprekker, særlig i områder som utsettes for vannbelastning og bevegelser. Forholdet innebærer ikke nødvendigvis at det er feil ved membranen, men løse eller skadde fliser bør følges opp. Det anbefales å kontrollere utviklingen og skifte eller feste berørte fliser dersom bomområdet øker, flisene beveger seg eller det oppstår nye sprekker.

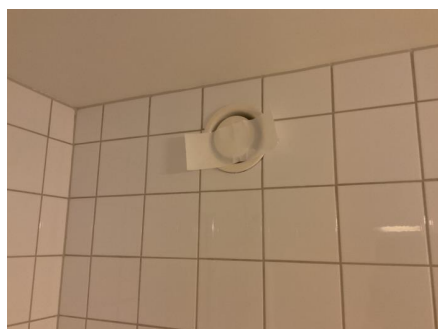
Sentralavtrekk med tilluft via spalte mellom dørblad og terskel. "Papirtest" utført og funnet i orden.

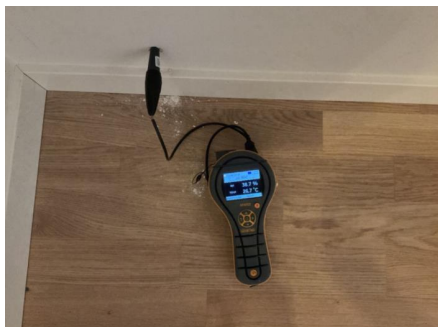
Måling av RH i hulrom viser akseptabelt nivå.

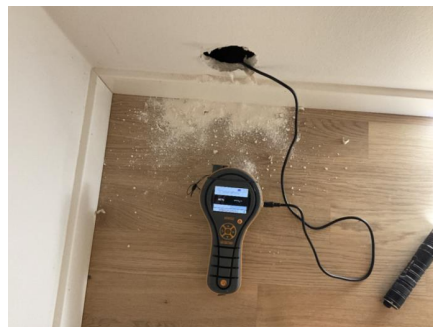
Måling med pigg i trevirke indikerer vektprosent i trevirke under 8%, som betyr at trevirket er tørt

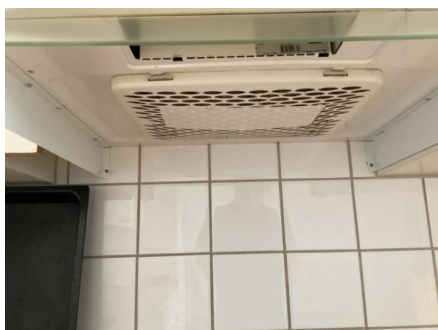
Kjøkkenet har avtrekk via mekanisk avtrekksanlegg i boenheten.
