Garasje + fastmontert el-bil
lader

HUSAFJELLVEIEN 7

Befaringsdato: 03.06.2026

Rapportdato: 17.06.2026

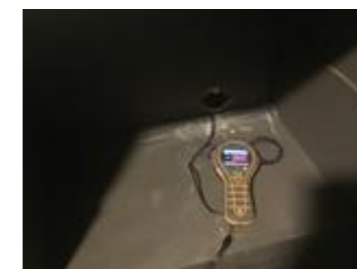
Forholdet gjør det vanskelig å fastslå om det forekommer fuktinntrengning eller begynnende fukskader uten ytterligere undersøkelser og eventuelt destruktive inngrep.

Det anbefales jevnlig kontroll av vegger mot terreng med fokus på lukt, misfarging, oppsvulming eller andre tegn til fuktpåvirkning. Ved mistanke om fuktproblematikk anbefales nærmere undersøkelser av konstruksjonen. Det må påregnes at utvendig drenering og fuksikring vil kunne ha behov for utskiftning som følge av alder

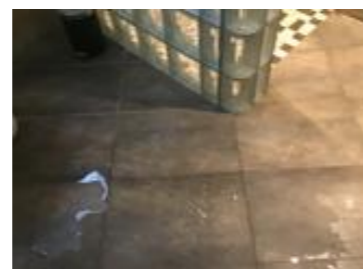
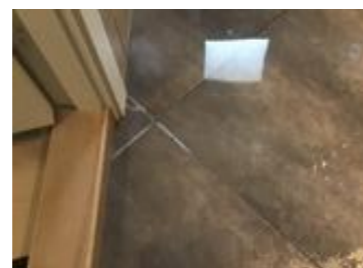
1. ETASJE > BAD

Det anbefales å være oppmerksom på vannopsamling på gulv utenfor dusjonen. Ved bruk av bad anbefales det å begrense vannpåvirkning utenfor dusjonen og tørke opp vann som samler seg på gulvet. Forholdet bør vurderes nærmere ved fremtidig rehabilitering av våtrommet. Dersom det skal utføres arbeider på badet, anbefales det å undersøke oppbygningen ved dørterskelen og membranløsningen nærmere.

TG 2

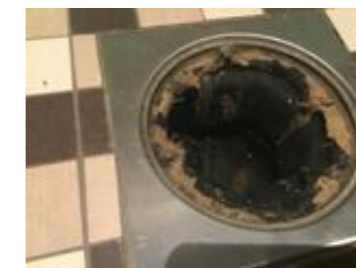
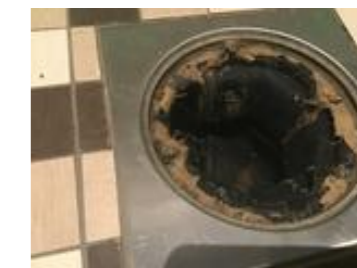
1. ETASJE > BAD

Manglende mulighet for kontroll av tilslutningen mellom membran og sluk medfører usikkerhet knyttet til våtrommets tetthet i dette kritiske området. Dersom membranen ikke er korrekt innklemmt i sluket, kan dette medføre risiko for fuktinntrengning til underliggende konstruksjoner. Risikoen øker som følge av slukets alder.

Det anbefales jevnlig kontroll og rengjøring av sluket. Ved fremtidig rehabilitering av våtrommet bør sluk og tilslutningen mellom sluk og tettesjikt undersøkes nærmere og oppgraderes til dagens anbefalte løsning

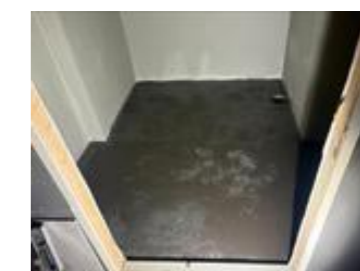
UNDERETASJE > BAD

Begrenset tilgang til sluket vanskeliggjør regelmessig kontroll, rengjøring og vedlikehold. Mangelfull rengjøring kan over tid føre til oppsamling av hår, såperester og smuss, noe som kan redusere avrenningen og øke risikoen for tilstopping og vannansamlinger

Det anbefales at sluket rengjøres og kontrolleres jevnlig. For å sikre tilfredsstillende vedlikehold bør det utføres tiltak for lettere tilkomst av sluk i gulv.
