Romslig familieeiendom med herskabelig preg

DARRES VEG 3

KLÆBU

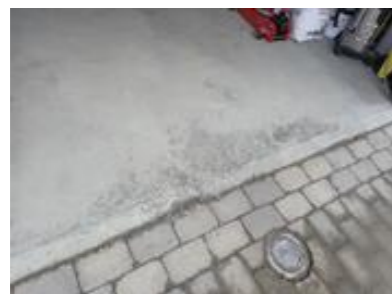
Lokal avskalling på støy og rustspreng i front ved garasjeport.

Det registreres stedvis riss/sprekk i gulvstøyp, forholdet framstår ikke av konstruksjonsmessig betydning slik det framsto på befaringdagen. Det registreres noe avflassing på betong og rustspreng ved garasjeport.

Tilstandsgrad 2 er satt med bakgrunn i sprekk i grunnmur, i tillegg til lokal betongavflassing og rustspreng på gulvstøyp ved garasjeport.

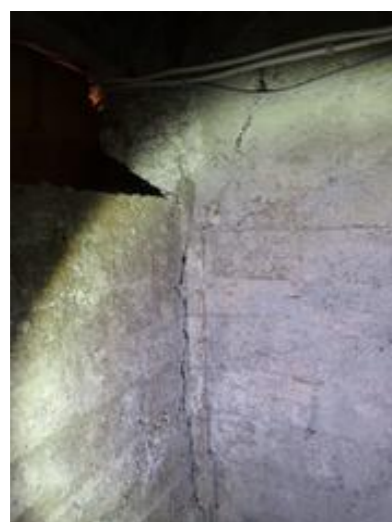
Sprekk i grunnmur i rom benevnt som bod/trapp.

Det registreres riss/ sprekker i grunnmuren, det registreres en større sprekk i innvendig grunnmur ved gang/trapp. Selger opplyser at sprekken kommer som følger av setninger ved tilbygd garasje, men at dette ble utbedret av undertegnede, det opplyses at det er ikke registrert bevegelser etter dette.

Det anbefales å foreta en gjenpussing av sprekker i grunnmur, slik at forholdet kan observeres over tid, med tanke på om dette er under utvikling eller er stabilt.

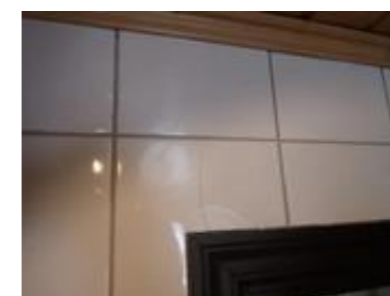
Det registreres sprekke i flis over dør.

Tilstandsgrad er satt med bakgrunn i registrerte riss/ sprekker i fliser og flisefuger.

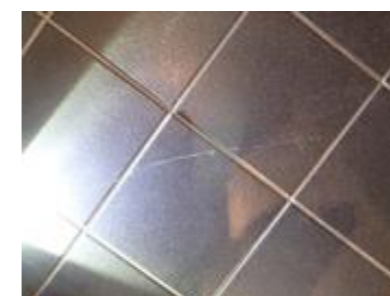
Eksempel på riss/sprekk i gulvfliser.

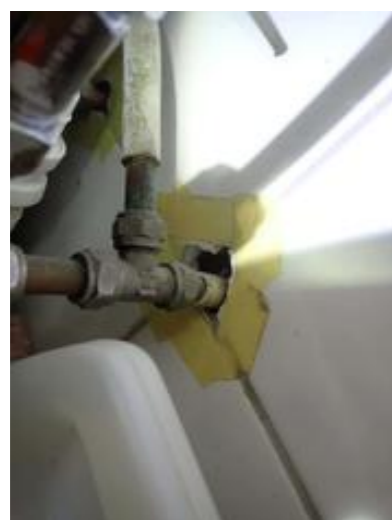
| Bygningsdel | Oppsummert begrunnelse for tilstandsgrad |
|---|---|
| Våtrom: Bad 2.etg - Membran, tettesjikt og sluk | Tilstandsgrad 2 er satt med bakgrunn i manglende tetting rundt rørgjennomføring i vegg, og oppnådd alder på tettesjikt og derav økt risiko for lekkasjer. |

Eksempel på utett rørgjennomføring i vegg under servant.

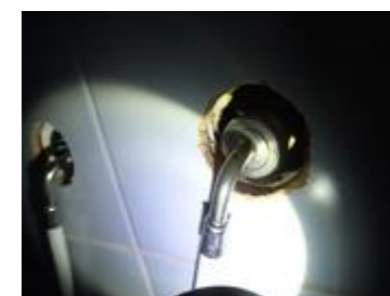
- Membran, tettsjikt og sluk på badet i 1. etasje: Tilstandsgrad 3 er satt med bakgrunn i utettheter i dusjsonen, og vegg vil ikke tåle belastningen av fritt vann på overflater. Det anbefales å fortsette bruken av et dusjkabinett for å begrense overflater for belastning med fritt vann, i påvente av en oppgradering. Kostnadsestimat for utbedring: kr. 200.000,- til kr. 500.000,-.
- Bad (kjeller): Tilstandsgrad 3 er gitt med bakgrunn i skader/slitasje og våtrom vil ikke tåle belastningen av fritt vann på overflater. Badet er bygd som et ekstra bad og er etablert inne i opprinnelig vaskekjeller, badet anbefales å rives. Utbedringskostnad er for fjerning av badet og tilbakeføring av vaskekjeller: Under kr. 20.000,-.

Utett rørgjennomføring i vegg i dusjsonen med stor fare for fukt i konstruksjonen ved dusjing direkte på overflater.

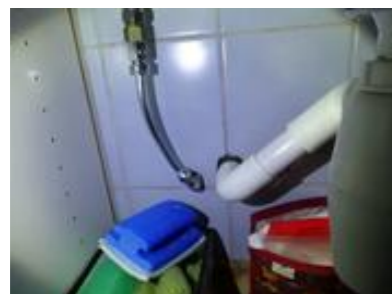
Utett rørgjennomføring i vegg under servant.
