LEIV ERIKSONS GATE 9

# Tilstandsrapport

Leiv Eriksons gate 9, 3048 DRAMMEN

Tomannsbolig | Byggeår: 1950 | BRA-i: 75 m²

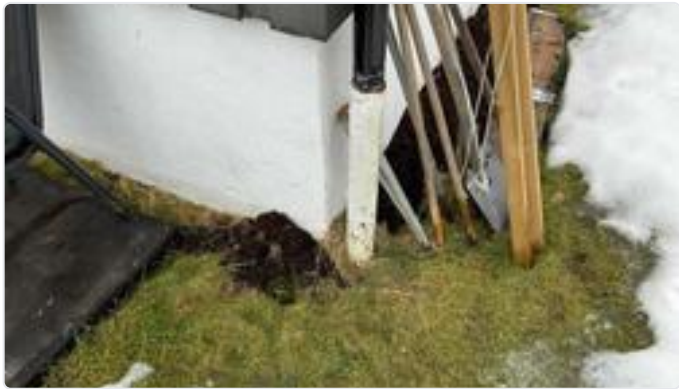
- Det er observert rust og korrosjon på nedløp, renner og beslag. Dette kan svekke materialene over tid og redusere evnen til å lede bort vann. Dersom forholdet ikke utbedres, kan det oppstå utettheter, spesielt i overganger og skjøter. Videre utvikling vil avhenge av vedlikehold og belastning fra vær/fukt.

Rust på eldre nedløp.

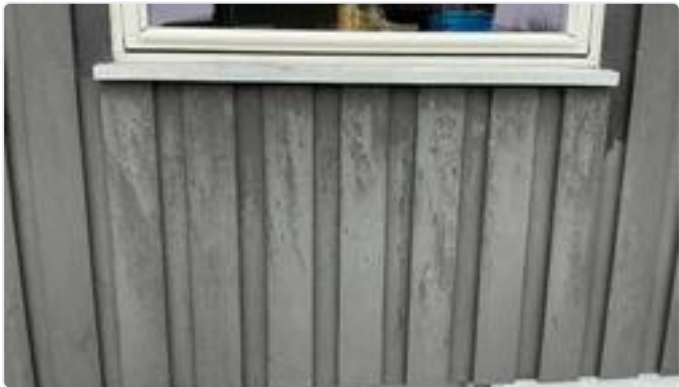
- Det er registrert svertesopp på kledningen. Dette viser seg som mørke misfarginger og oppstår vanligvis når overflaten er fuktig over tid. Svertesopp er i utgangspunktet et overflatefenomen og regnes ikke som en skade i seg selv, men det indikerer at kledningen er utsatt for økt fuktbelastning. Dersom forholdet vedvarer og vedlikehold uteblir, kan dette over tid bidra til raskere slitasje på overflatebehandlingen og økt risiko for råteskader. Forholdet bør følges opp gjennom rengjøring og normalt vedlikehold.

Svertesopp på kledningen.

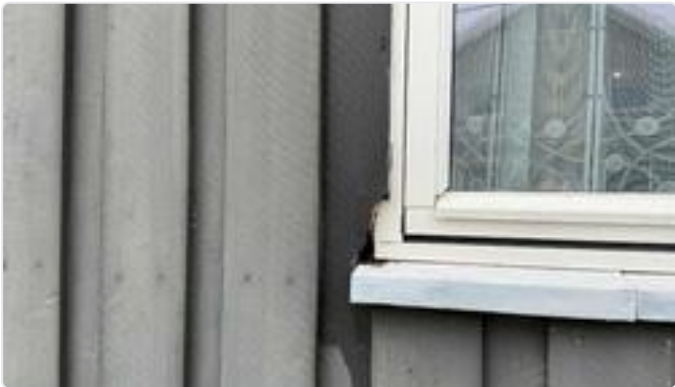
- Det er funnet enkelte steder med råte i trekledningen, som skjer når treverket er fuktig over lang tid uten å få tørke ordentlig. Dette gjør at treverket starter å gå i oppløsning og blir mykt og svakt. Hvis de ødelagte bordene ikke byttes ut innen nær fremtid, kan råten spre seg til øvrige deler av fasaden før til økt skade.

Råteskadet treverk.

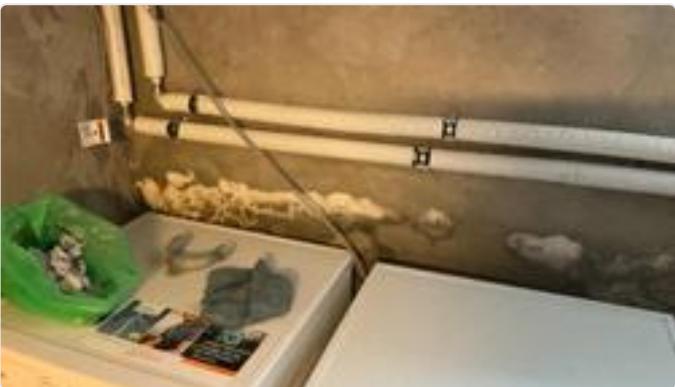
- Det er registrert saltutslag (hvite utfellinger) på grunnmuren. Dette er et vanlig tegn på at fukt trekker gjennom muren. Forholdet har normalt ikke betydning for bygningens bæreevne, men kan over tid føre til at puss og maling løsner, og kan bidra til et råere kjellermiljø. Det anbefales å følge med på utviklingen og vurdere tiltak som kan redusere fuktbelastningen, typisk forbedring av drenering eller fuktsikring.

Saltutslag

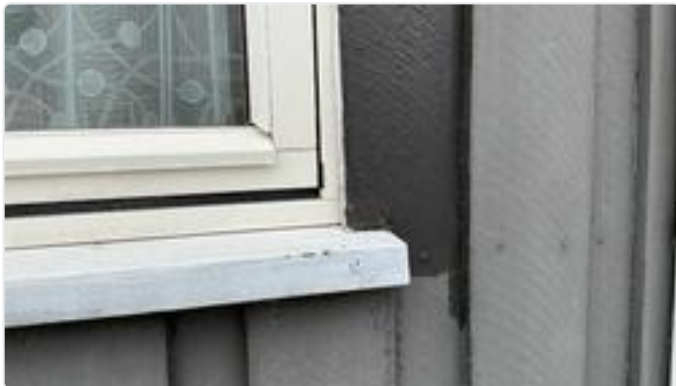
- Utvendig listverk ligger helt inntil vannbordet uten nødvendig avstand. Når det mangler klaring, kan vann og fukt lettere bli stående mellom flatene. Dette gir økt fuktbelastning på treverket, som over tid kan føre til slitasje og økt risiko for råte. Det bør vurderes å øke avstanden mellom vannbordet og listverk.

Belistning for nært beslag.

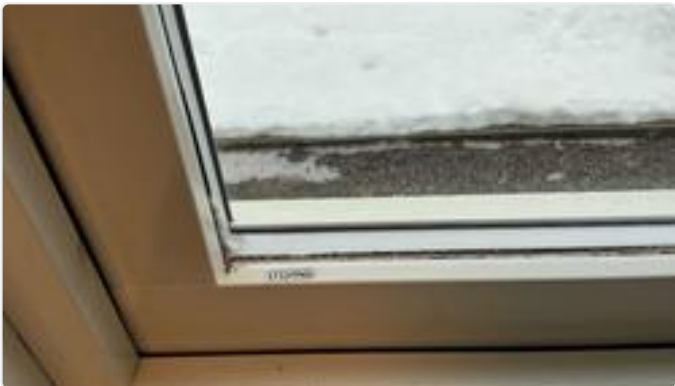
- Det er registrert begynnende soppvekst på vindu i våtrommet. Dette indikerer forhøyet fuktbelastning og kan medføre behov for rengjøring og tiltak for å bedre ventilasjon og uttørring.

Begynnende soppvekst i vindu på bad.
