# NORDHEIM

**Adresse:** Skogvegen 6, 5542 KARMSUND

Befaringsdato: 19.06.2026 Rapportdato: 22.06.2026 Oppdragsnr.: 19953-2408 Eiendomsverdi/PropCloud ref nr: CC3598

Foretak: Knutsen Takst AS

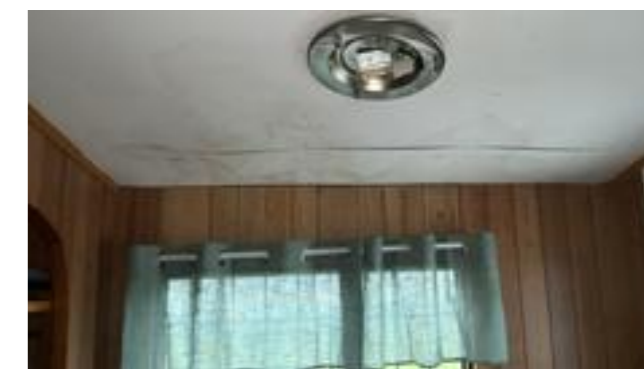
- Innvendig tak over vindfang har lekkasje. Det er påvist manglende fasettskifer ved møne.

Innvendig tak over vindfang er fukt- og råteskadet.

- Det må gjennomføres en grundig undersøkelse og utbedring av fukt- og råteskader på innvendig tak over vindfang for å hindre videre skadeutvikling og redusere risiko for sopp, mugg og svekket bæreevne i konstruksjonen. Videre bør taktekkingen og undertaket vurderes for utskiftning, da mer enn halvparten av forventet brukstid er passert, noe som øker risikoen for lekkasjer og ytterligere skader. Ved arbeid på eternittplater må det tas nødvendige HMS-tiltak på grunn av asbestinnholdet.

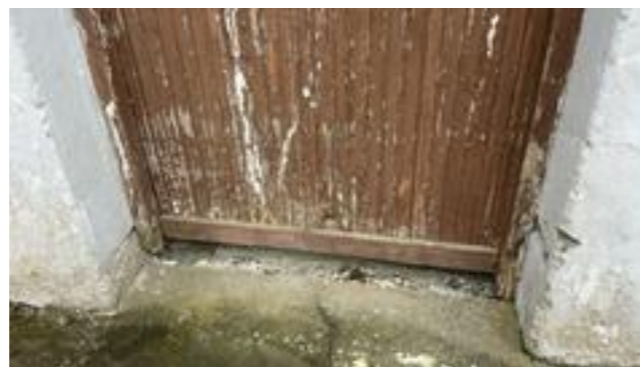
- Kjellerdør har råteskade.

Kjellerdør har råteskade.

Kjellerdør må byttes.

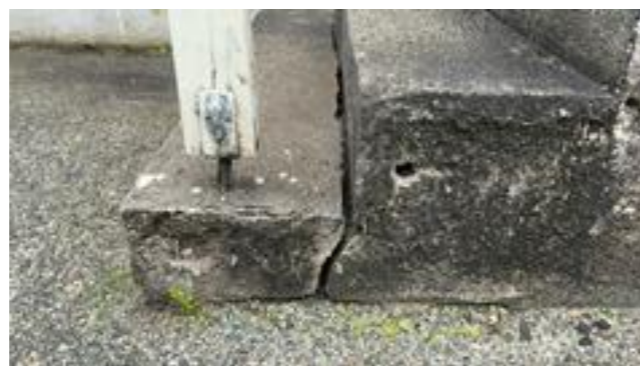
- Støpt trapp har sprekk ved trinn.

Støpt trapp har sprekk ved trinn.

Lokal utbedring av sprekk ved trinn bør utføres for å hindre videre forringelse og redusere risiko for vanninntrenging og frostsprengning, som kan føre til ytterligere skader på trappen.

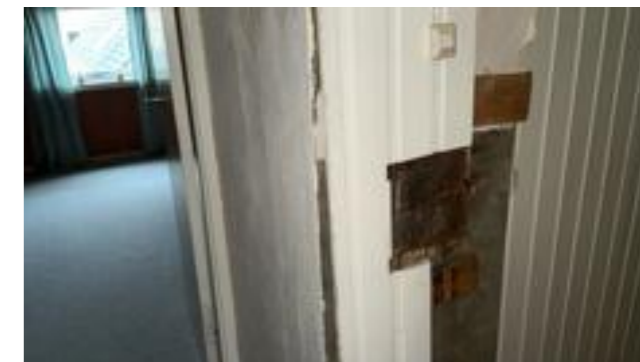
Pipevange er kledd inn.

- Pipevanger må gjøres tilgjengelig.

Kostnadsestimatet omfatter kun å gjøre pipevanger tilgjengelige, ikke rehabilitering av pipe.

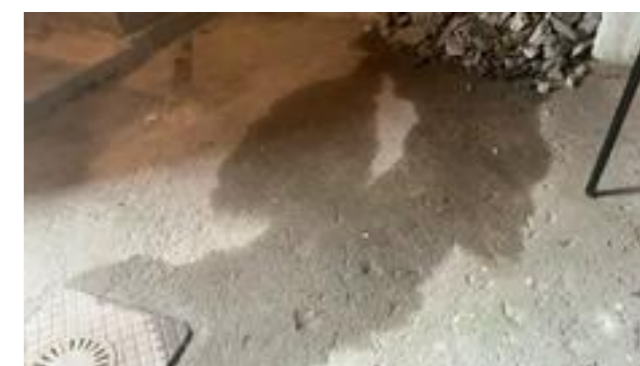
- Det er påvist fukt på gulv som siger fra krypkjeller. Det er normalt med noe fuktinnslag i nedre del av grunnmur og i kjellergulv. Det var ikke vanlig med plast eller isolasjon i støpte kjellergulv på den tiden.

Fuktsig fra krykkjeller

Det bør iverksettes tiltak for å redusere fuktinnslag i kjelleren. Plater på vegg i det innerste rommet bør fjernes for å hindre skjulte fuktskader. Vedvarende fukt kan føre til skader på konstruksjonen og dårlig innneklima.

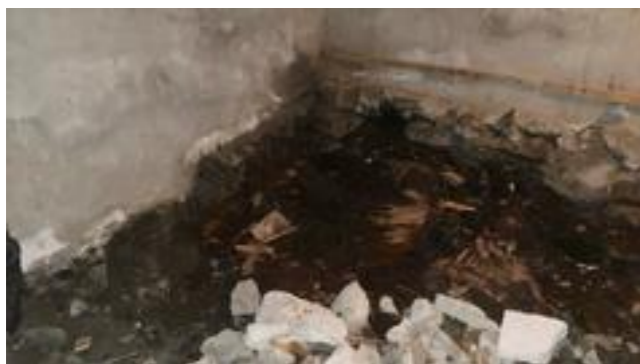
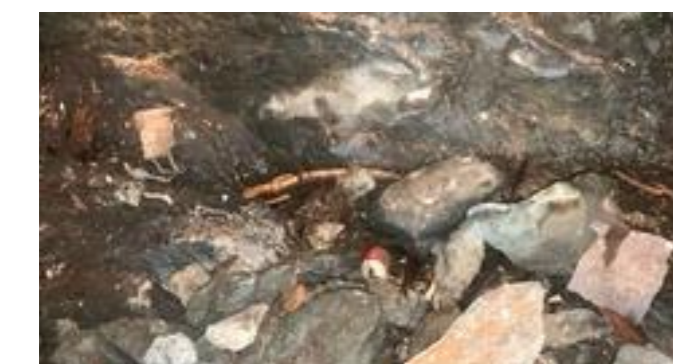
- Det er fjell i krypkjeller. Det er et vanlig problem at vann følger fjell inn under muren til krypkjeller. Det er påvist fukt- og råteskade i hjørne mot sørvest over krypkjeller.

Vann i krypkjeller.

Råteskadet treverk må skiftes ut, og det bør gjennomføres tiltak for å lede bort vann fra krypkjelleren for å forhindre ytterligere fukt- og råteskader.

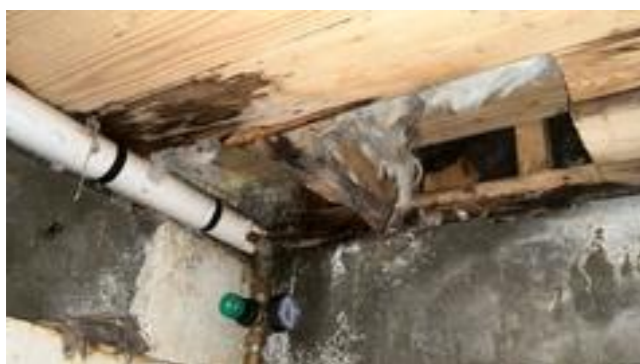
- Det er påvist råteskader i trebjelkelag.

Området med råteskade gir lett tilkomst for gnagere/skadedyr. Konsekvensen av manglende tiltak er økt risiko for videre råteutvikling, soppvekst og skader på bærende konstruksjoner, samt dårligere inn klima.

Fukt- og råteskade i hjørne mot sørvest over krypkjeller.

- Fuktskadet treverk i bjelkelaget må skiftes.

- Det bør etableres plast og rottestøp på jordgulv for å redusere fuktinnslag og høy luftfuktighet, samt hindre skadedyr.

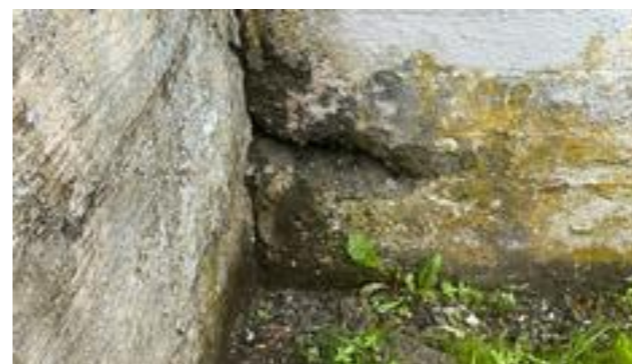
Det er skylt ut et stykke med mur mot sør

Det anbefales å utbedre området der muren er skylt ut, for å hindre videre utvasking og svekkelse av konstruksjonen. Konsekvensen av ikke å utbedre kan være ytterligere skade på grunnmuren, redusert bæreevne og økt risiko for fuktinntrengning.
