MYRULLVEGEN 7

# TANANGER

Innholdsrik enebolig med attraktiv beliggenhet og pent opparbeidet uteområde - Godkjent utleiedel - Dobbel garasje

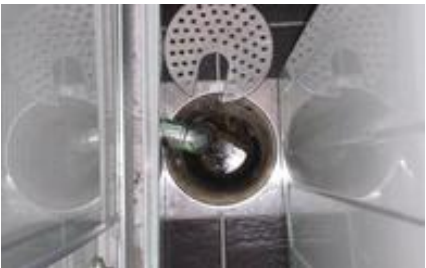
Det er registrert følgende avvik:  
Rommet har passert forventet levealder.  
Det er ufagmessig utførelse av baderomsplatene. Ved vannsøl/vannsprut på disse, vil disse ta til seg fukt over tid. Baderomsplatene mangler fugemasse nederst.  
Rommet har ventilering via åpning av vindu.  
Gulvet er flatt.  
Vinduet er i våtsonen til dusjen.

Kostnadsestimat: 200 000 - 500 000

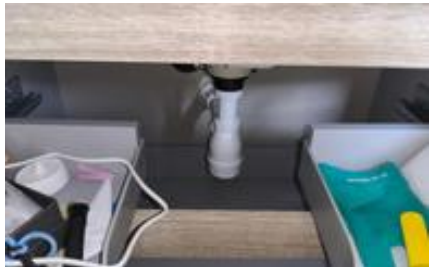
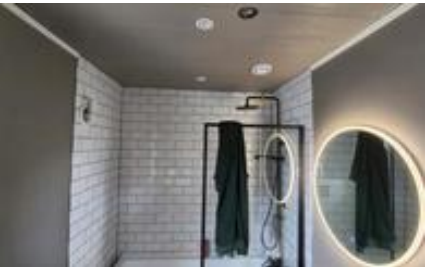
- Det mangler smøremembran i våtsonen til dusj/badekar. Det er synlig, ubehandlet gips under vasken, som er i våtsonen til dusjen. Avviket gjelder 1 meter ut på hver side av flisene, på begge sider av badekaret.

- For å lukke avviket, må det etableres membran iht. krav i TEK17. Dette vil sørge for at våtsonene tåler vannsprut over tid.

Kostnadsestimat: 20 000 - 100 000

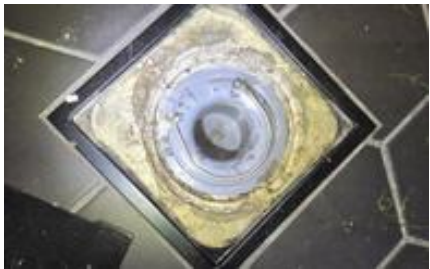
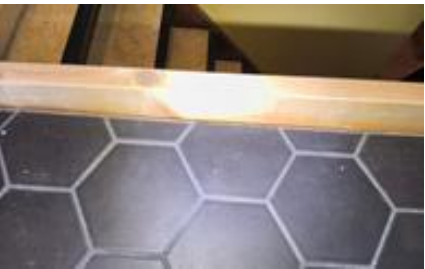
Høydeforskjell mellom topp sluk og topp membran ved trapp er på 0 cm. Punktene har samme høyde.

- For å lukke avviket, må det etableres en kant ved trappen, som er på 2,5 cm over sluk, og minst 1,5 cm over flis. Dette vil gi økt sikkerhet mot lekkasjer.

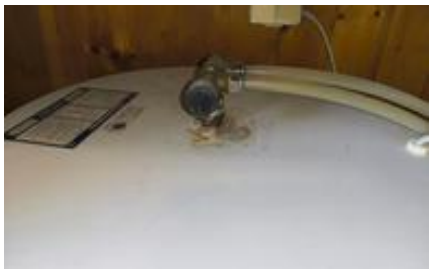
Det er dryppmerker/rustmerker på toppen av berederen.

- Det anbefales at det etableres en waterguard ved berederen, for økt sikkerhet i tilfelle en vannlekkasje fra berederen.
- En varmtvannsbereder har en forventet levetid på 20 år. Når denne levetiden er passert, kan det oppstå flere problemer på grunn av aldring og slitasje. Effektiviteten til berederen kan gradvis reduseres, noe som fører til lengre oppvarmingstider og økt energiforbruk. I tillegg øker risikoen for lekkasjer ettersom materialene svekkes over tid. Rust og korrosjon kan også bli et problem, noe som kan påvirke vannkvaliteten og føre til at rustpartikler kommer inn i vannsystemet. Selv om det kanskje ikke er behov for utbedringstiltak siden tanken fungerer for øyeblikket, bør man være oppmerksom på at skader kan oppstå plutselig på grunn av alderen.

- Det er ikke behov for umiddelbare tiltak, men berederen bør sjekkes jevnlig for drypp. Alternativt kan rørlegger innhentes for å se på justeringsventilen, for å hindre videre drypp i fremtiden.

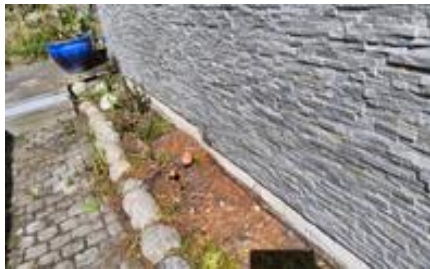
- Eldre fuktsikring og drenering kan ha redusert funksjonsevne og økt risiko for svikt. Dette kan føre til fuktinntrengning, fuktskader på konstruksjonen og dårlig inneklima over tid.
- Når dreneringssystemet blir eldre, kan det oppstå flere problemer på grunn av nedbrytning og svekkelse over tid. En vanlig utfordring er tetningsproblemer rundt rørene. I tillegg kan oppbygging av sedimenter, rusk og avleiringer inne i dreneringsrørene redusere dreneringseffektiviteten, og forårsake tilstoppinger. Disse problemene kan føre til svikt av dreneringen og vanninntrengning i rom under terreng.
- Det må monteres klemlist på grunnmursplasten slik at det ikke kommer inn vann mellom grunnmur og grunnmursplast. Dette kan igjen føre til økte fuktnivåer i underetasjen.

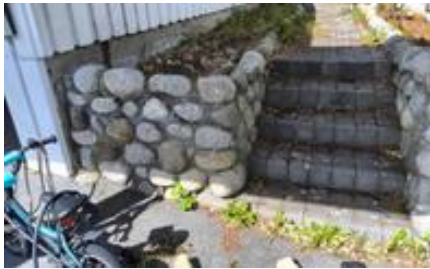
- Det mangler rekkverk/annen sikring på forstøtningsmuren(e) ut ifra dagens krav.

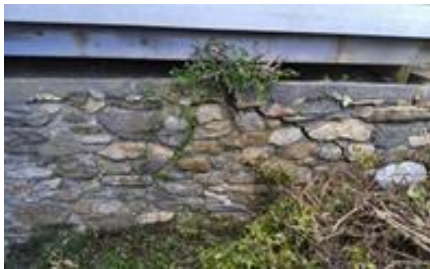
### 1 TG 3 Forstøtningsmurer - 1

Tomteforhold > Forstøtningsmurer - 1  
Vurdering av avvik:  
Det er påvist større sprekker og/eller skjevheter i forstøtningsmurer.

- Skaden må utbedres.
- Det anbefales at støttemuren utbedres , for økt levetid, og for å hindre masseutglidning.

Kostnadsestimat: Under 20 000
