RABBEN 39

# HORDVIK

**Adresse:** Rabben 39, 5108 HORDVIK

**Byggemåte**  
Tilstandsrapporten er en teknisk gjennomgang av boligen og angir bl.a. eventuelle byggetekniske avvik, konsekvensen av disse, samt kostnadsoverslag på utbedring av avvik som er gitt TG3.

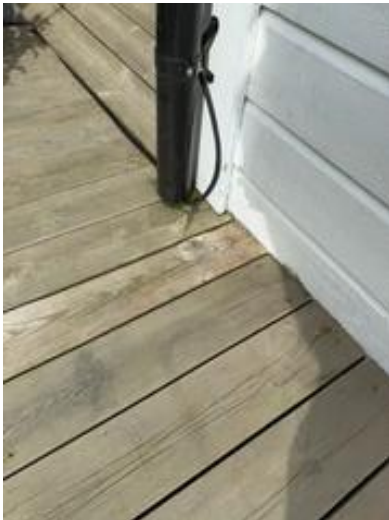
6.3 TerrengforholdTG-2

| Observerte avvik: <ul style="list-style-type: none"><li>Takvann renner/ledes ikke bort</li></ul> | |
| Bortledning av takvann fra bygningen vurderes som mangelfull. Mangelfull bortledning av takvann kan over tid medføre økt fuktbelastning mot grunnmur og fare for fuktinntrengning i konstruksjonen. | |

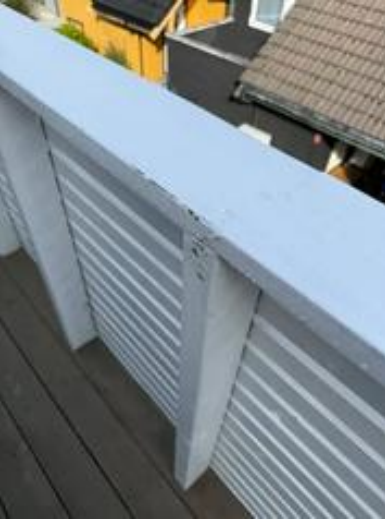
6.5 Balkong, terrasse, platting

| Oppsummering | TG-2 |
|---|---|
| Det er registrert malingsavskalling på rekkverket. Manglende overflatebehandling kan medføre økt fuktpåvirkning og videre nedbrytning av materialet over tid. | |

| Oppsummering | TG-2 |
|---|---|
| Det anbefales å skrape, grunne og male rekkverket, samt utbedre eventuelle skader før videre overflatebehandling. | |

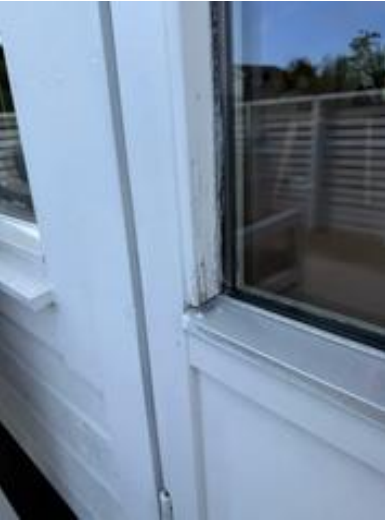
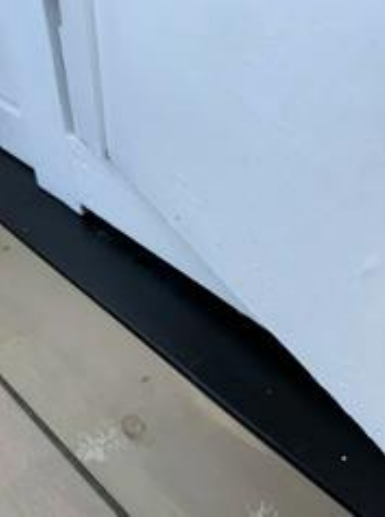
6.6 Vinduer og dører

| Observerte avvik: <ul style="list-style-type: none"><li>Wærslitte karmen med behov for vedlikehold</li></ul> | |

| Oppsummering | TG-2 |
|---|---|
| På altandøren ble det registrert værsiltasje/tegn til fuktpåvirkning på dør, noe som gir tilstandsgrad 2. Dersom dette ikke utbedres, kan slitasjen utvikle seg videre til råteskade og redusere dørens funksjon og levetid. | |

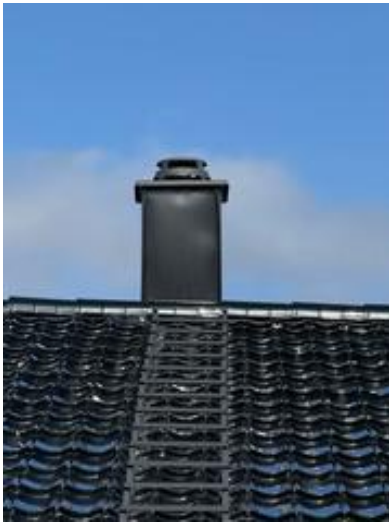
6.9 Skorstein over tak

| Skorstein over tak som er tekktet med beslag er observert fra bakkenivå, og vurderingen er begrenset av dette da det ikke var sikkerhetsmessig forsvarlig å inspisere fra tak eller stige. Ut fra de synlige delene ble det ikke registrert avskalling, løse fuger eller andre skader, og skorsteinens høyde over tak/møne fremstår i samsvar med forskriftskrav. Det presiseres at manglende observerte skader ikke utelukker at det kan foreligge forhold som først vil kunne avdekkes ved nærmere besiktigelse på taket. En slik undersøkelse bør utføres av fagperson under tilstrekkelige sikkerhetsforhold. | |

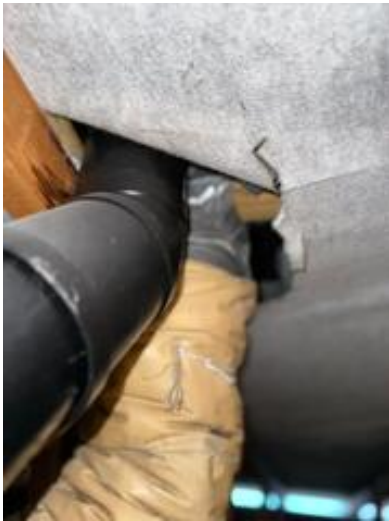
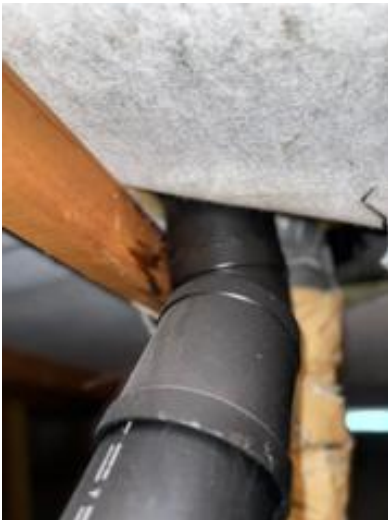
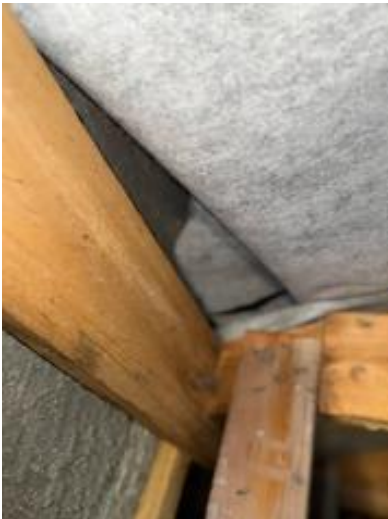
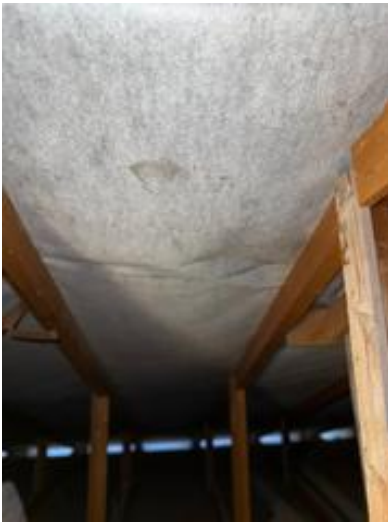
6.10 Takkonstruksjon og loft

| Observerte avvik: <ul style="list-style-type: none"><li>Fuktskjolder på innvendig himling</li><li>Tegn til kondens på overflater</li><li>Det er observert takgjennomføringer med utilstrekkelig tetting, fuktskjolder på takstoler og svertesopp på undertak.</li></ul> | |

| Oppsummering | TG-2 |
|---|---|
| Det er registrert fuktskjolder på innvendig himling, tegn til kondens på overflater samt utilstrekkelig tetting rundt takgjennomføringer. Videre er det observert fuktskjolder på takstoler og svertesopp på undertaket. Forholdene indikerer fuktpåvirkning og kan medføre videre nedbrytning av trekonstruksjonene dersom årsaken ikke utbedres. | |

| Oppsummering | TG-2 |
|---|---|
| Det anbefales å avklare årsaken til fuktpåvirkningen, utbedre tettingen rundt takgjennomføringene og iverksette nødvendige tiltak for å sikre en tørr og tilfredsstillende takkonstruksjon. | |

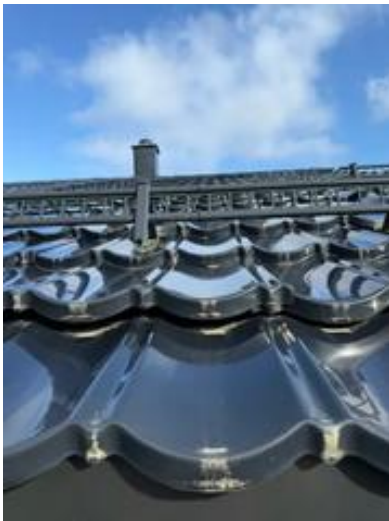
6.11 Taktekking

| Er det registrert skader, deformasjoner eller begroing på taktekkingen? | Ja |

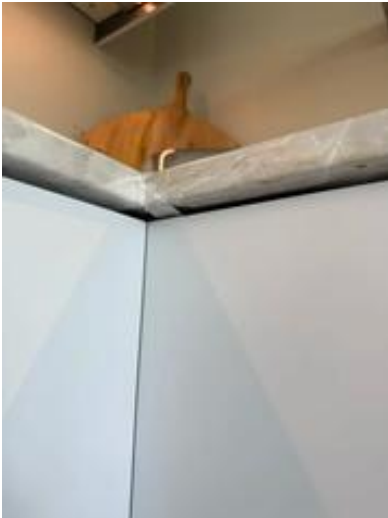
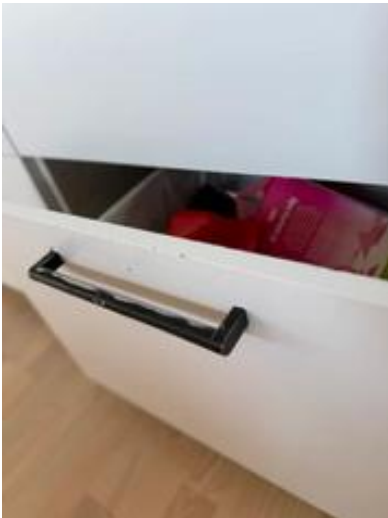
6.13 Kjøkken

| Bygningsdeler med TG2 | |
|---|---|
| Kjøkken - Overflater og innredning | - utførelsen av foliering er noe mangelfull og utilstrekkelig. |
