Innholdsrik enebolig med garasje

AUSTKROKEN 5

Adresse: Austkroken 5, 4365 NÆRBØ
Gnr./Bnr.: Gnr. 20, bnr. 81, i Hå kommune
Prisantydning: 5.190.000,-
Omkostninger: 148.740,-
Totalpris: 5.338.740,-
Kommunale avgifter: 14.278,-
Boligtype: Enebolig
Byggeår: 1959
Soverom: 5
BRA: 297 m²
BRA-i: 243 m²
Garasje/Parkering: Parkering i garasje, samt på egen grunn.
Tomt: 674.4 m²
Energimerke: Energiklasse: E.

TEKNISK GJENNOMGANG

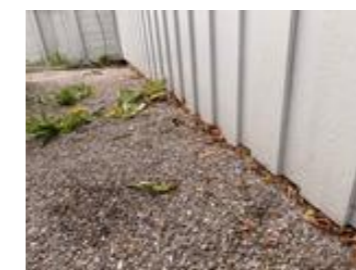
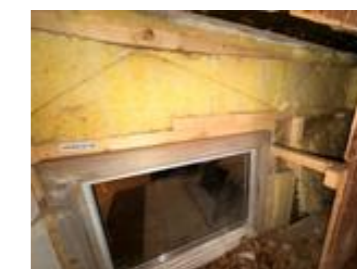
TG 2 Takkonstruksjon/Loft

- 1 Utvendig > Takkonstruksjon/Loft** [Gå til side](#)
Det er begrenset/dårlig ventilering av takkonstruksjonen.
Det er registrert fuktmerker/misfarging på undertak ved takluke. Forholdet kan indikere tidligere eller pågående fuktpåvirkning/lekkasje fra takkonstruksjonen.
For eldre typer takkonstruksjoner er det ikke uvanlig at lufting av konstruksjonen er mangelfull eller fraværende. Det er ikke observert synlige luftespalter i gesims på befaringstidspunktet.

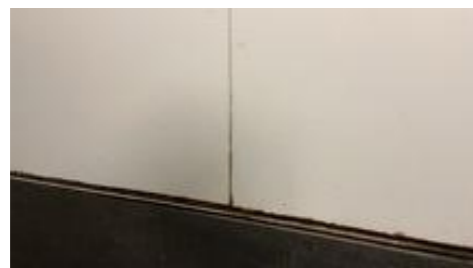
KJELLER > BAD/VASKEROM

- Dersom det ikke gjøres tiltak vil fuktopptaket i platene føre til oppsvelling og utett tettesjikt med fare for videre fuktskade i tilstøtende konstruksjoner.

Svelling og missfarging i baderomsplate i dusj

Anbefaler nærmere kontroll og utbedring av skadde plater for å hindre videre skadeutvikling.
