# PROFESSOR DAHLS GATE

**Adresse:** Professor Dahls gate 17, 4307 SANDNES

# VELKOMMEN TIL PROFESSOR DAHLS GATE 17

## Tilstandsrapport

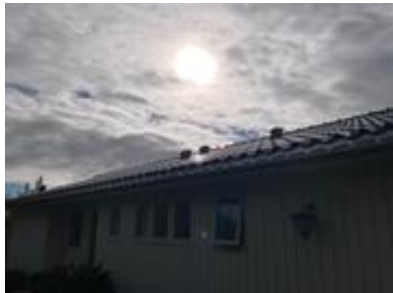
Det er ikke montert snøfangere på tak.

- Manglende snøfangere kan føre til ras av snø og is fra taket, med fare for skade på personer, eiendom og installasjoner.
- Det bør montere snøfangere tilpasset takets utforming for å ivareta sikkerheten.

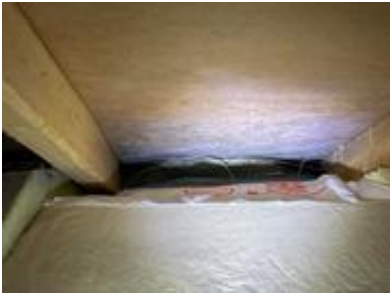
- Det er begrenset/dårlig ventilering av takkonstruksjonen. Lufteskuffer/raftepapp er klemt mot sutak og luftespalter ved takfot er av den grunn reduserte. Dette reduserer utluftingen på loftet og kan føre til kondensering på innvendige overflater.  
- Bærende søyle for takkonstruksjonen er innpakket i vegetasjon. Dette hindrer visuell kontroll av konstruksjonen og kan medføre økt fuktbelastning mot søylen over tid

Klemte luftespalter på loft.

- Dårlig ventilering kan føre til opphopning av fukt, med risiko for kondens, mugg- og råteskader i konstruksjonen.
  - Det anbefales å forbedre ventilasjonen i takkonstruksjonen for å sikre tilstrekkelig luftgjennomstrømning og redusere fuktbelastning.
  - Vegetasjon tett inntil bærende konstruksjoner kan bidra til fuktopphopning, redusert uttørking og økt risiko for råte, korrosjon eller annen nedbrytning av materialene. Skjult skadeutvikling kan på sikt svekke søylens bæreevne.
- Vegetasjonen bør fjernes og det bør etableres tilstrekkelig avstand mellom søylen og beplantning for å sikre inspeksjonsmulighet og god lufting. Når søylen er frilagt anbefales en nærmere kontroll av tilstanden, samt utbedring av eventuelle skader som avdekkes.

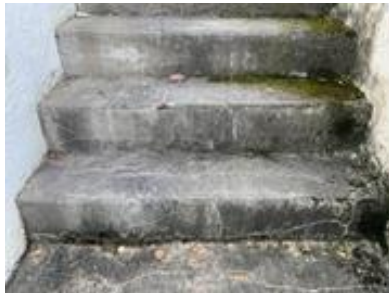
Riss/sprekker i utvendig betongtrapp.

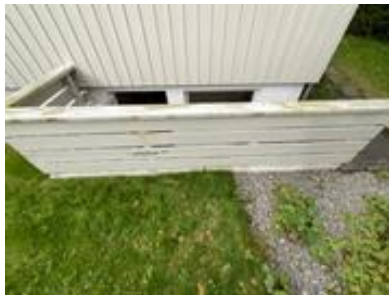
Rekkverk rundt trapp er for lavt iht. krav i dagens forskrifter.

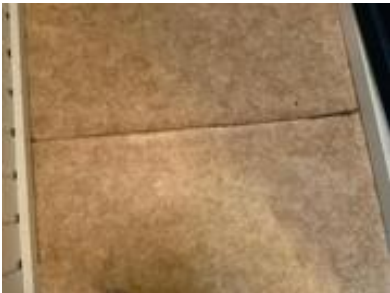
Skade i beleggsjøt på gulv i gang i kjeller.

- Det bør påregnes oppgradering av enkelte innvendige overflater. Belegg med skader i kjøter samt parkett med fuktskader og gliper bør påregnes utbedres/skiftes.

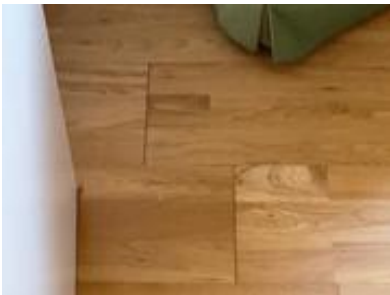
Gliper i enkelte parkettsjøter i soverom.

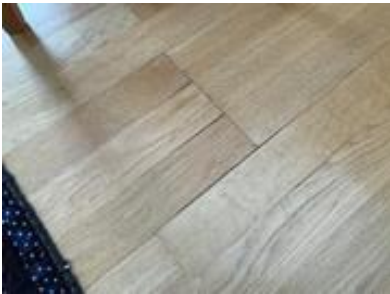
Fuktskade i parkett i stue.

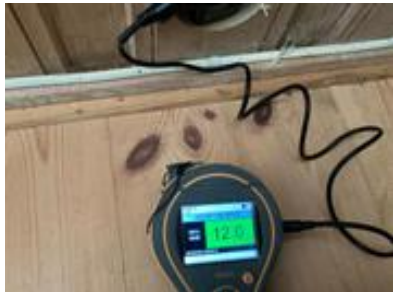
Det ble ikke målt unormale fuktverdier i påforet vegg på befaringsdagen.

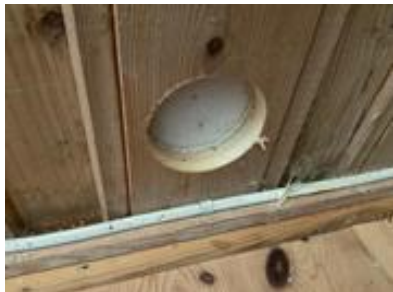
Det ble ved hulltaking påvist isopor som isolasjon mellom trepaneler og grunnmur.

- Det er ikke krav til fjerning av gammel isopor i vegger, men ved fremtidig oppgradering bør isopor i vegger fjernes og erstattes med annen type isolasjon godkjent for bruk innvendig i bolig.

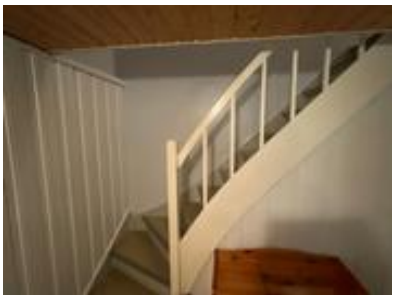
Innvendig malt tretrapp.

- For store åpninger i rekkverket kan medføre økt risiko for fall og personskader, særlig for barn.
- Det anbefales å utbedre rekkverket slik at åpningene tilfredsstiller gjeldende sikkerhetskrav.
- Manglende håndløper kan redusere muligheten for støtte ved ferdsel i trappen. Forholdet kan medføre økt risiko for fallulykker og personskade, særlig for barn, eldre og personer med nedsatt balanse.
- Det anbefales å montere håndløper langs trappeløpet for å bedre sikkerhet og tilgjengelighet.

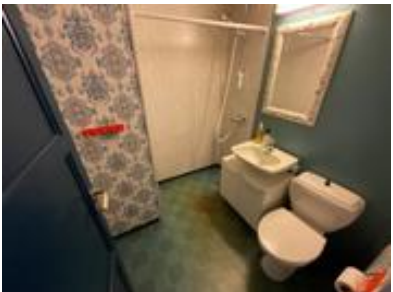
- Manglende oppgradering av våtrommet medfører høy risiko for at konstruksjonene ikke vil tåle vanlig bruk av vann eller lekkasjer. Selv om det er dusjkabinett, er det fortsatt en betydelig risiko for at våtrommets konstruksjoner ikke tåler lekkasjer. Dette kan føre til fuktskader på tilstøtende konstruksjoner.
- Våtrommet har behov for omfattende oppgraderinger. For å sikre en løsning som oppfyller gjeldende krav, bør tettesjikt, sluk og røropplegg oppgraderes og dokumenteres.

Kostnadsestimat: 200 000 - 500 000

Bad fra byggeåret.

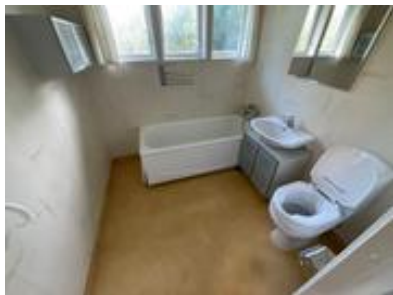
- Manglende oppgradering av våtrommet medfører høy risiko for at konstruksjonene ikke vil tåle vanlig bruk av vann eller lekkasjer. Selv om det er dusjkabinett, er det fortsatt en betydelig risiko for at våtrommets konstruksjoner ikke tåler lekkasjer. Dette kan føre til fuktskader på tilstøtende konstruksjoner.
- Våtrommet har behov for omfattende oppgraderinger. For å sikre en løsning som oppfyller gjeldende krav, bør tettesjikt, sluk og røropplegg oppgraderes og dokumenteres.

Kostnadsestimat: 200 000 - 500 000

Bad fra byggeåret. Vindu er plassert i våtsone for badekar.

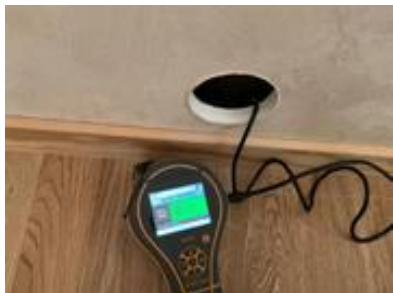
Hulltaking er foretatt i vegg fra tilstøtende soverom, uten å avdekke unormale forhold i vegg.

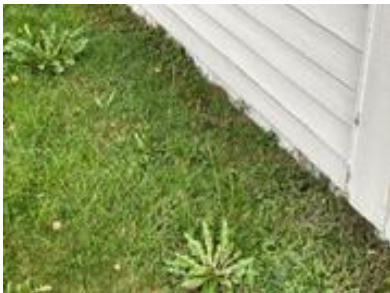
Det er ikke synlig grunnmursplast ved grunnmur. Grunnmursplast er montert ifølge eiers representant, men denne er avsluttet under terreng.

- Eldre fuktsikring og drenering kan ha redusert funksjonsevne og økt risiko for svikt. Dette kan føre til fuktinntrengning, fuktskader på konstruksjonen og dårlig innelima over tid.
- Det anbefales å følge med på tilstanden og vurdere behov for oppgradering eller utskifting. Ved tegn til svikt bør drenering og fuktsikring fornyes for å sikre tilfredsstillende funksjon i henhold til dagens krav.

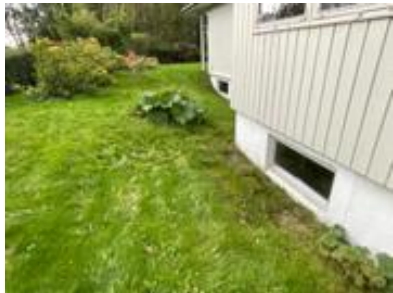
Kostnadsestimat: 20 000 - 100 000

En del av hage har terreng som faller inn mot bygningen.
