GRANSTUBBEN 1

INNHALDSRIK FAMILIEBOLIG MED SENTRAL BELIGGENHET -
4sov/3bad - Garasje - Solrik terrasse og hage - Kort vei til ALT!

Adresse: Granstubben 1, 2020
SKEDSMOKORSET

TE 2 Takkonstruksjon/Loft

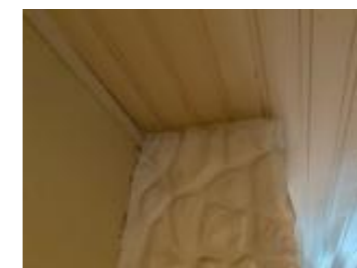
Måling med pigg i trevirke indikerer vektprosent i trevirke under 8%, som betyr at trevirket er tørt
