GRANSTUBBEN 1

INNHALDSRIK FAMILIEBOLIG MED SENTRAL BELIGGENHET -
4sov/3bad - Garasje - Solrik terrasse og hage - Kort vei til ALT!

Adresse: Granstubben 1, 2020
SKEDSMOKORSET

Oppdragsnr.: 20000-1847

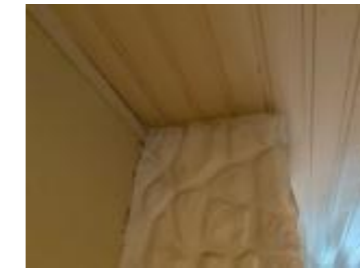
Måling med pigg i trevirke indikerer vektprosent i trevirke under 8%, som betyr at trevirket er tørt
