NISSETUNET 12

Tilstandsrapport

Enebolig
 Nissetunet 12, 1461 LØRENSKOG
 LØRENSKOG kommune
 gnr. 100, bnr. 347

Befaringsdato: 27.04.2026 Rapportdato: 29.04.2026 Oppdragsnr.: 20000-1875 Eiendomsverdi ref nr: QC9403

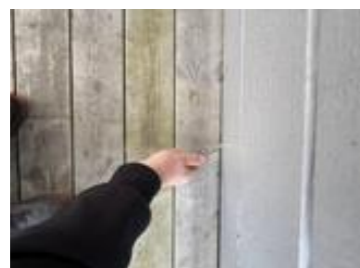
- Det er påvist spredte råteskader i bordkledningen.
- Bordkledning går stedvis nesten helt ned i terreng.

Ved stikkprøvekontroll ble det avdekket ett panelbord med råteskade. Dette ble avdekket mellom stuevinduet og taknedløpet mot syd-øst. Årsaken er ukjent, men kan skyldes utetthet i det nærliggende taknedløpet, men det regnet ikke, og dette er følgelig umulig å avklare med sikkerhet.

Råteskadet panelbord

- Lokal utbedring bør foretas for å øke avstanden mellom terreng og bordkledning.
- Råteskader i bordkledningen kan fortsette å utvikle seg både i tiliggende bordkledning og til bakenforliggende veggkonstruksjon, dersom en ikke foretar tiltak.

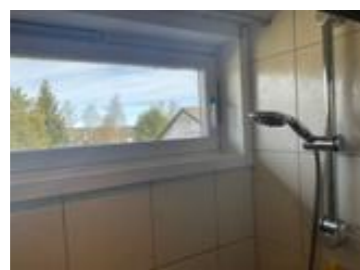
- Våtrom - 2.Etasje - Bad/WC - Overflater vegger og himling: Det er vindu/dør med ikke fuktbestandige materialer i våtsonen (ved vask, dusj, badekar, osv.), løsningen eller byggematerialet er uegnet.
Vinduet i dusjsonen er av tre og plassert i direkte våtsonen. Selv om det ikke er synlig skade på vurderingstidspunktet, er trevirke generelt uegnet i slike soner på grunn av høy fuktbelastning. Løsningen fraviker anbefalingene i Byggebransjens våtromsnorm.

- Dersom det ikke gjøres tiltak, kan dette medføre oppfukning, oppsvelling og forringelse av materialer over tid og fuktskader på tilstøtende konstruksjoner.

Over tid kan fuktinntrengning føre til skader i trevirket, spesielt ved høy eksponering mot fukt. Dersom vinduet fortsatt skal benyttes i våtzone, anbefales det å vurdere skjermingstiltak, som f.eks. dusjvegg, fast skjermfelt, vannavvisende forheng eller annen fysisk barriere som hindrer direkte vannsprut mot vinduet. Alternativt bør utskifting til fuktbestandig materiale vurderes for å sikre robusthet over tid.
