TETTGRASVEGEN 121

Befaringsdato: 24.03.2026 Rapportdato: 25.03.2026 Oppdragsnr.: 12151-1978 Eiendomsverdi ref nr: YG1513

Tilstandsrapport

FRITIDSBOLIG

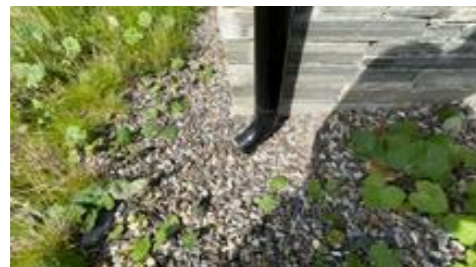
Takvann som ikke ledes vekk fra bygning påfører konstruksjonene (ringmur, grunnmur, drenering og fuksikring) unødvendig høy fuktbelastning og skader kan oppstå over tid. Anbefaler at man kobler et 3-4m langt overvannsrør til nedløpet. Røret legges oppå terrenget eller graves ned for å lede vannet vekk fra grunnmuren/bygningen.

Takvannet ledes ikke vekk fra bygningen.

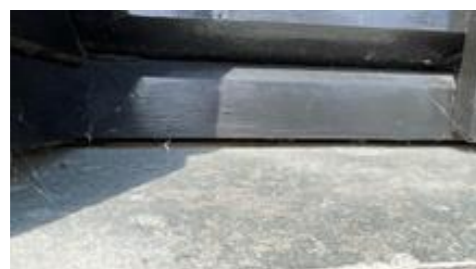
Det er mulighet for at fukt/ vann trekker inn i konstruksjonen flere steder.

- Det er observert glipper/åpninger i overganger/lufting i veggkonstruksjon der skadedyr kan komme inn.

Det er mulighet for at fukt/ vann trekker inn i konstruksjonen flere steder. Se punkt nedløp og beslag.

- Åpninger i veggkonstruksjon kan føre til at skadedyr etablerer seg, noe som kan skade bygningsmaterialer og medføre reparasjonskostnader. Man må tette glipper/åpninger over 6 mm for å hindre inntrengning. Ved utbedring må lufting av konstruksjonen ivaretas.
- Sprekker kan medføre at fukt trenger inn i treverket. Overflatebehandling av kledning, følg med på sprekker og eventuelt foreta overflatebehandling. Bygningsdelen krever jevnlig ettersyn.

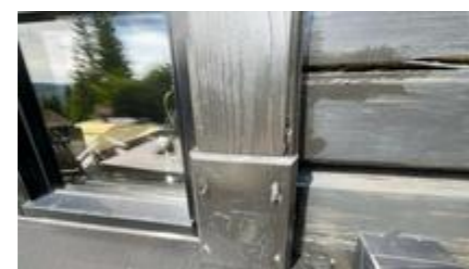
Synlige skruer på vindusomramming.

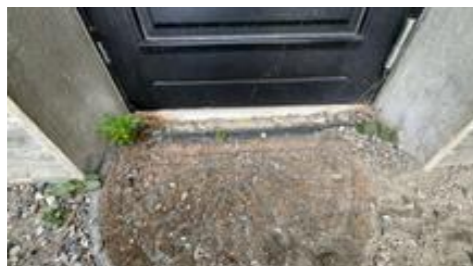
Når det mangler beslag under dør, kan det føre til at regnvann og smeltevann trenger inn i veggen rundt døren, noe som kan forårsake fuktskader på både dør og den omkringliggende veggen. Dette kan igjen føre til råteskader på treverket, som svekker konstruksjonen og kan kreve kostbare reparasjoner. Beslag må monteres for å lukke avviket. Det er observert noe avvik/ overflateskader i overflaten på dørbildet på ytterdør og garasjedør. Justering av enkelte dører må påregnes.

Det er ikke montert beslag under enkelte dører.

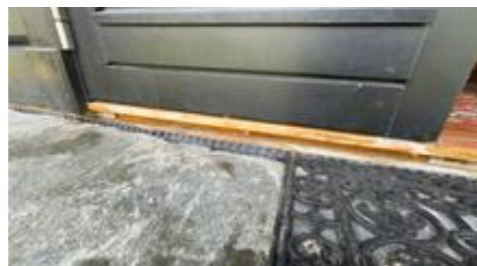
Det er ikke montert beslag under enkelte dører.

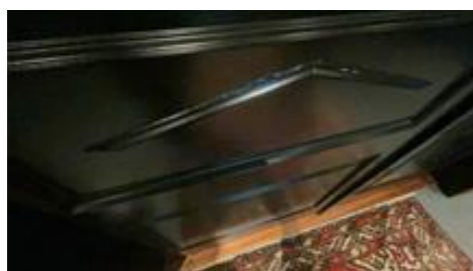
Det er observert noe avvik i overflaten på dørbildet på ytterdør og garasjedør.

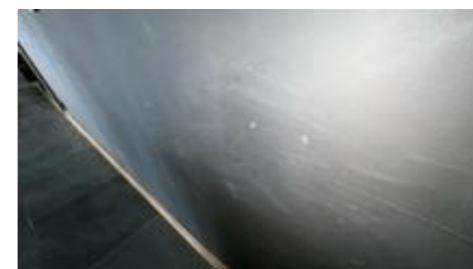
- Det er avvik:
- Enkelte overflater har noe riper.
- Stedvis knirk i gulv.

Enkelte overflater har noe riper.

Avhengig av bruksmønster og krav til estetikk av kjøper kan det være påregnelig med utskiftning/utbedringer.

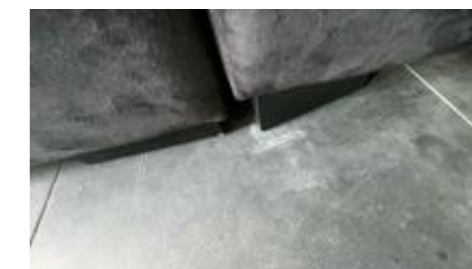
Enkelte overflater har noe riper.

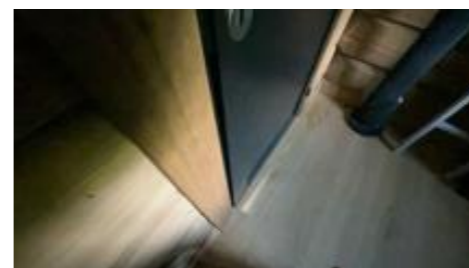
Enkelte dører har behov for justeringer.

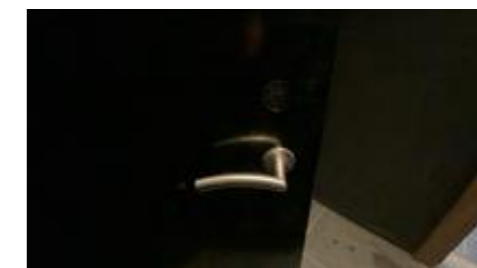
Det er ikke montert nøkkelbeslag på dør inn til garasje. Dette må monteres for at døren skal ha riktig brannmotstand.

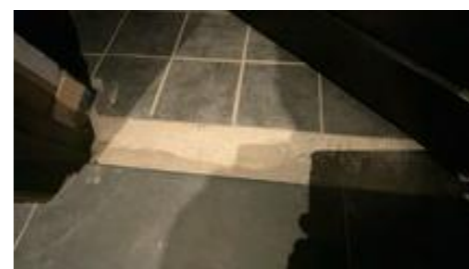
Det er ikke montert dørterskel mellom teknisk rom og gang i underetasjen.

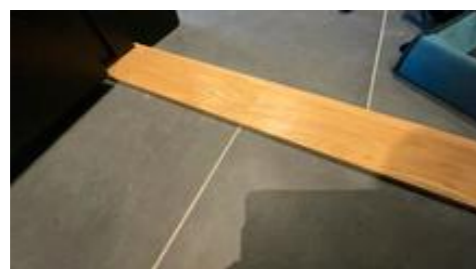
- Ved eventuell lekkasje er det fare for at vann ikke føres til sluk. Fuktskader på konstruksjon kan oppstå. Gulvet skal avgrenses av en oppkant med vanntett sjikt på minst 25 mm på alle sider, unntatt mot døråpning der oppkanten må være minst 15 mm over ferdig gulv. Oppkant ved døråpning er under 15mm over ferdig gulv.

Det er ikke tilstrekkelig sikring av lekkasjevann ved dørterskel.

Vær oppmerksom ved bruk. Det vil sjelden være økonomisk rasjonelt å utbedre fall til sluk som et enkeltstående tiltak. Det kan forekomme vannansamlinger på gulv. Om kjøper har andre brukskrav, kreves det utbedring eller utskifting. Ved en eventuell renovering, påse at våtrommet bygges med riktig fall til sluk. Bruker av våtrommet oppfordres til å vurdere konsekvens av sin bruk.

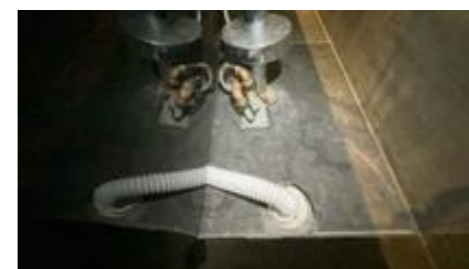
Gjennomføringer i tettesjikt er innebygget/ tildekket og er derfor ikke mulig å vurdere uten dokumentasjon eller bygningsmessige inngrep.

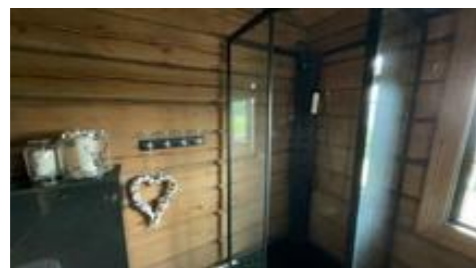
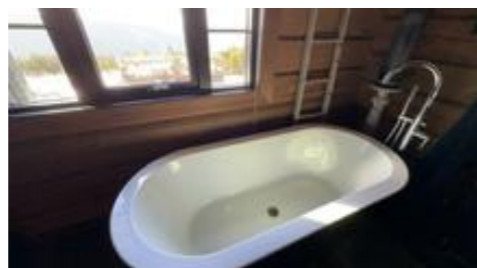
Materialet i våtsonen er beskyttet mot direkte vannsøl. Ikke egnet overflate i våtzone (trevirke) kan føre til fuktskader i konstruksjonen, og forkorte brukstiden til veggene.

- Vindu er beskyttet mot fuktpåkjenning, men plasseringen i våtzone kan føre til vanninntrengning i konstruksjonen.
- Dør er beskyttet mot fuktpåkjenning, men plasseringen i våtzone kan føre til vanninntrengning i konstruksjonen.

Ikke fuksikker overflate i våtsonen. Det dusjes i dusjkabinett/badekar og det er derfor liten belastning på konstruksjonene da bruk av dusjkabinett/badekar hindrer i stor grad direkte vannsprut på veggene/gulv. Det gjøres likevel oppmerksom på at krav til membran er tilstede i områdene som defineres som våtzone, og skal tåle påkjenning av vann/fukt.

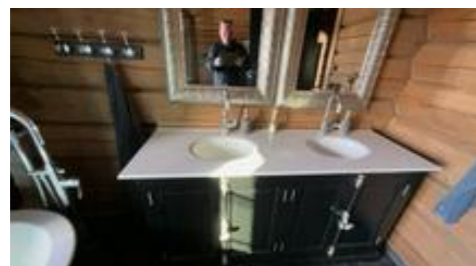
- Ikke fuksikker overflate i våtsonen på vegg. Våtzone er 1 meter utenfor dusjvegger og 0,5 meter fra håndvask.

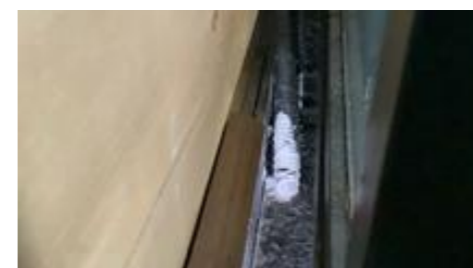
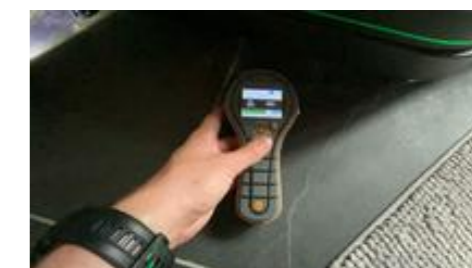
Gjennomføringer i tettesjikt er innebygget/ tildekket og er derfor ikke mulig å vurdere uten dokumentasjon eller bygningsmessige inngrep. Ved bruk av fuktindikator på utsatte steder registrerte jeg ingen unormale verdier. Rørgjennomføring i dusjsone er en risikoløsning.

- Det kan ikke verifiseres om våtrommet har fungerende tettesjikt på vegg. Ikke fungerende tettesjikt på våtrom kan føre til skjult skade på tilstøtende/innebygde bygningsdeler som kan være vanskelig å avdekke. Dersom det skal kunne verifiseres utførelse av tettesjikt på våtrommet må dokumentasjon i form av bilder/sjekkliste/kontrollerklæring for utførelse og samsvar for benyttede materialer framlegges. Dersom dette ikke kan fremskaffes anbefales det å følge med på tilstand til våtrommet og tilstøtende bygningsdeler/rom.
- Det anbefales å fremskaffe dokumentasjon på utførelse dersom dette er mulig. Dersom dokumentasjon ikke fremskaffes vil utførelsen ikke kunne verifiseres.

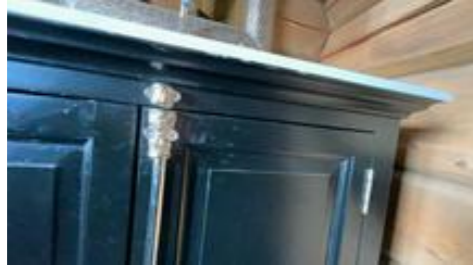
Noe bruksmerker ble observert på servant. krympesprekker på dører.

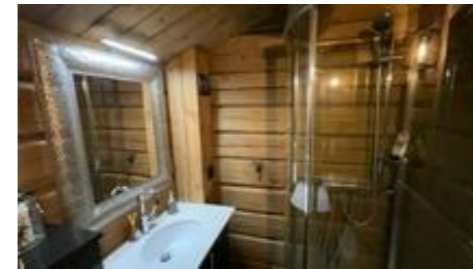
Materialet i våtsone er beskyttet mot direkte vannsøl. Ikke egnet overflate i våtsone (trevirke) kan føre til fukskader i konstruksjonen, og forkorte brukstiden til veggene. • Skråhimling i våtsone er en våtsone og det stilles de samme krav til fuksikre overflater som i øvrige våtsoner. Det er ikke benyttet overflater som egner seg i våtsone og det er ikke dokumentert membran/tettesjikt himlingen. Plasseringen i våtsone kan føre til fukskader i konstruksjonen, og forkorte brukstiden til materialet. Tiltak anbefales for å unngå fukskader. • Dør er beskyttet mot fukt påkjenning, men plasseringen i våtsone kan føre til vanninntrengning i konstruksjonen.

Ikke fuksikker overflate i våtsone. Det kan ikke konstateres fuksikker overflate på skråhimling i våtsone. Våtrommet er mindre enn 4 m², det er da krav til at alle deler av rommet er å betrakte som våtsone. Det dusjes i dusjkabinett/badekar og det er derfor liten belastning på konstruksjonene da bruk av dusjkabinett/badekar hindrer i stor grad direkte vannsprut på veggene/gulv. Det gjøres likevel oppmerksom på at krav til membran er tilstede i områdene som defineres som våtsone, og skal tåle påkjenning av vann/fukt.

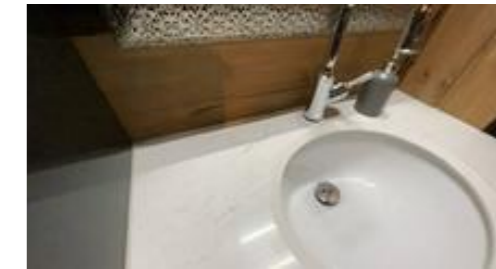
Ikke fuksikker overflate i våtsone.

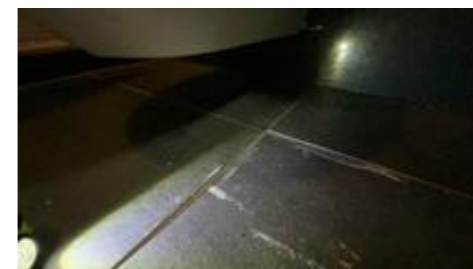
Noe ujevnheter i flisoverganger observert.

Vær oppmerksom ved bruk. Det vil sjelden være økonomisk rasjonelt å utbedre fall til sluk som et enkeltstående tiltak. Det kan forekomme vannansamlinger på gulv. Om kjøper har andre brukskrav, kreves det utbedring eller utskifting. Ved en eventuell renovering, påse at våtrommet bygges med riktig fall til sluk. Bruker av våtrommet oppfordres til å vurdere konsekvens av sin bruk.

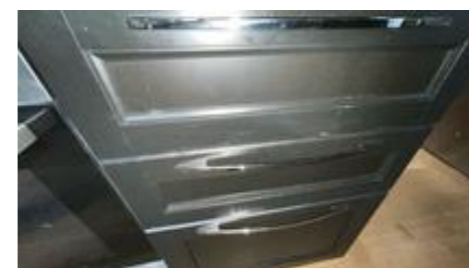
Det ble observert noe bruksmerker på kjøkken.

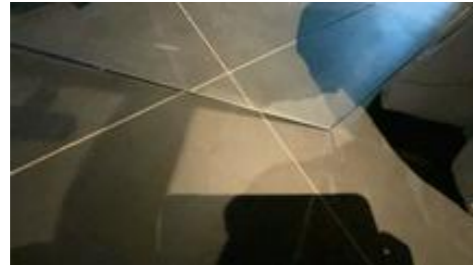
Dør inn til badstue går imot flisgulv når den åpnes.

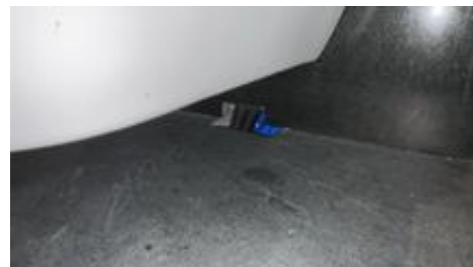
Det er ikke tett under sistene. Ved eventuell lekkasje fra sistene kan vann trekke ned i konstruksjonen under.

Mekanisk avtrekk anbefales etablert. Mulighet for synliggjøring av eventuelt lekkasjevann i innebygd sistene må etableres for å lukke avviket. Det anbefales å etablere tetting mellom servant og vegg.

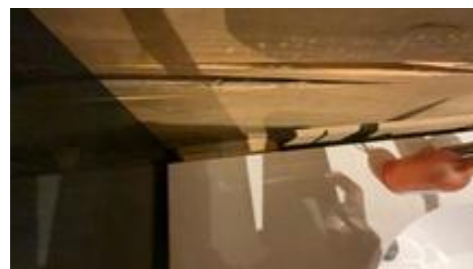
Det er ikke etablert tetting mellom servant og veggkonstruksjon. Ved vannsøl kan vann renne ned på baksiden av innredningen.

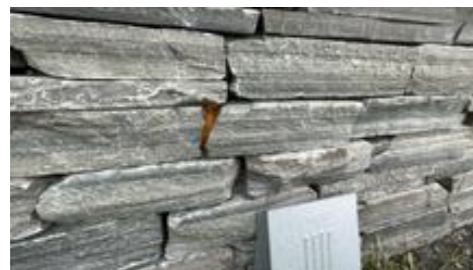
Grunnmur og fundamenter: Noe misfarging på skiferforblending. Skiferkledd grunnmur har sprekke-dannelser og enkelte løse skifersteiner.

Skiferforblending mur har fare for skjulte skader. Dersom det kommer fukt bak skiferheller vil det kunne føre til frostskaider og løse skiferheller.
