TETTGRASVEGEN 121

RÅ HYTTELUKSUS I SÆRKLASSE PÅ TOPPEN AV HAFJELL - 400 KVM
m/7 SOV/4 BAD - SKI IN/OUT - PANORAMAUTSIKT - SJELDEN

Tilstandsrapport

FRITIDSBOLIG

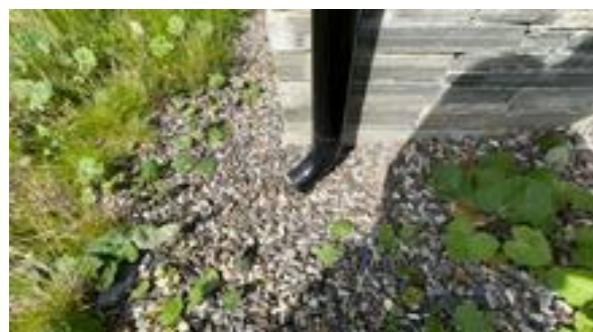
Takvann som ikke ledes vekk fra bygning påfører konstruksjonene (ringmur, grunnmur, drenering og fuktsikring) unødvendig høy fuktbelastning og skader kan oppstå over tid. Anbefaler at man kobler et 3-4m langt overvannsrør til nedløpet. Røret legges oppå terrenget eller graves ned for å lede vannet vekk fra grunnmuren/bygningen.

Takvannet ledes ikke vekk fra bygningen.

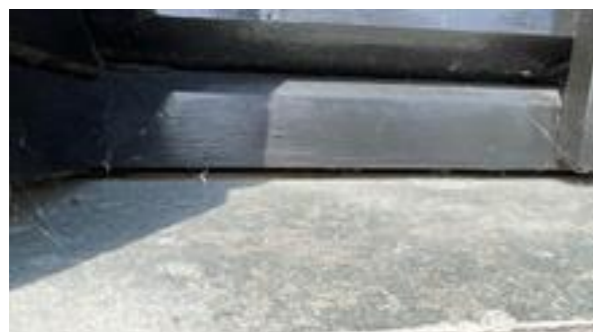
Det er mulighet for at fukt/ vann trekker inn i konstruksjonen flere steder.

- Det er observert glipper/åpninger i overganger/lufting i veggkonstruksjon der skadedyr kan komme inn.

Det er mulighet for at fukt/ vann trekker inn i konstruksjonen flere steder. Se punkt nedløp og beslag.

- Åpninger i veggkonstruksjon kan føre til at skadedyr etablerer seg, noe som kan skade bygningsmaterialer og medføre reparasjonskostnader. Man må tette glipper/åpninger over 6 mm for å hindre inntrengning. Ved utbedring må lufting av konstruksjonen ivaretas.
- Sprekker kan medføre at fukt trenger inn i treverket. Overflatebehandling av kledning, følg med på sprekker og eventuelt foreta overflatebehandling. Bygningsdelen krever jevnlig ettersyn.

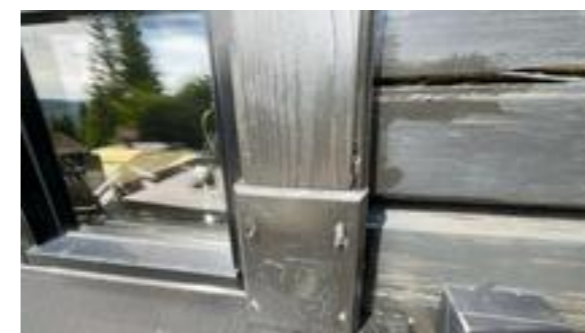
Synlige skruer på vindusomramming.

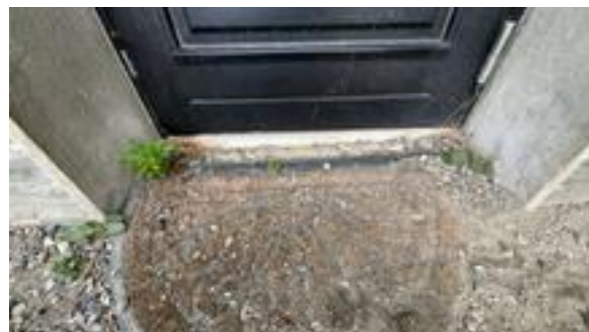
Når det mangler beslag under dør, kan det føre til at regnvann og smeltevann trenger inn i veggen rundt døren, noe som kan forårsake fuktskader på både dør og den omkringliggende veggen. Dette kan igjen føre til råteskader på treverket, som svekker konstruksjonen og kan kreve kostbare reparasjoner. Beslag må monteres for å lukke avviket. Det er observert noe avvik/ overflateskader i overflaten på dørbladet på ytterdør og garasjedør. Justering av enkelte dører må påregnes.

Det er ikke montert beslag under enkelte dører.

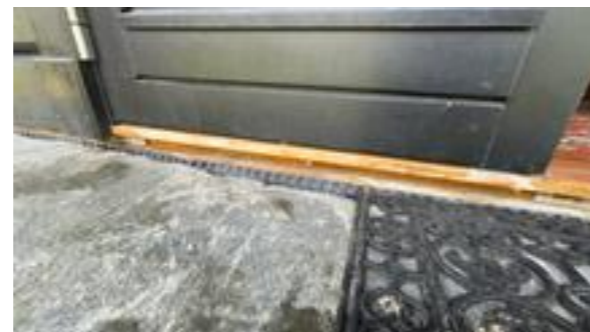
Det er ikke montert beslag under enkelte dører.

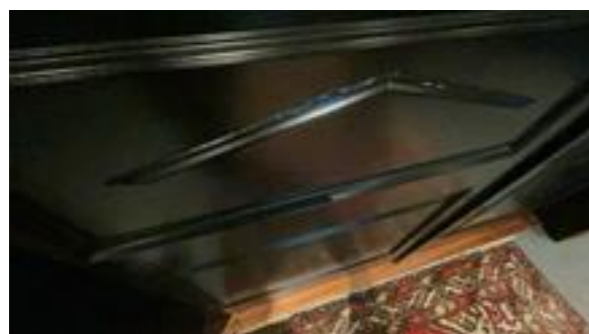
Det er observert noe avvik i overflaten på dørbladet på ytterdør og garasjejør.

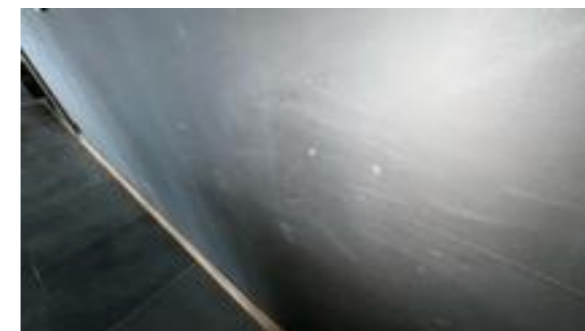
Enkelte overflater har noe riper.

Avhengig av bruksmønster og krav til estetikk av kjøper kan det være påregnelig med utskiftning/utbedringer.

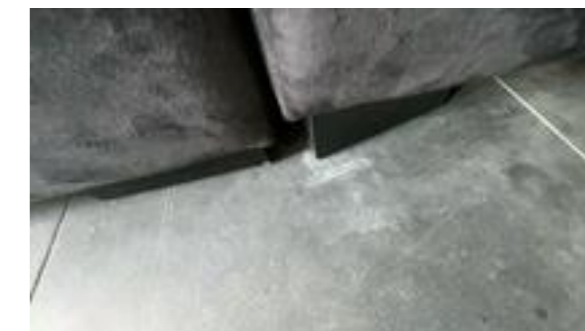
Enkelte overflater har noe riper.

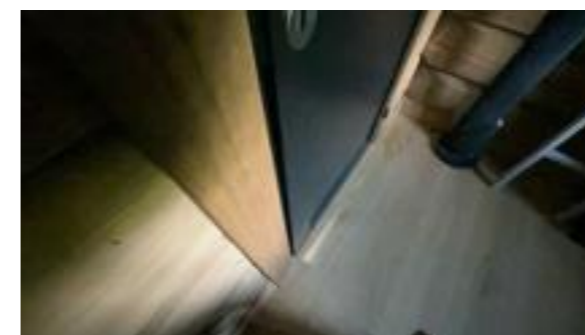
Enkelte dører har behov for justeringer.

Justering av enkelte dører må påregnes. Nøkkelbeslag på dør mellom garasje og bolig må monteres for at døren skal ha riktig brannmotstand. Dørterskel må monteres mellom teknisk rom og gang i underetasjen.

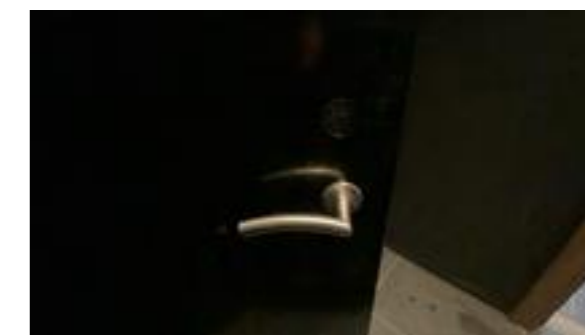
Det er ikke montert nøkkelbeslag på dør inn til garasje. Dette må monteres for at døren skal ha riktig brannmotstand.

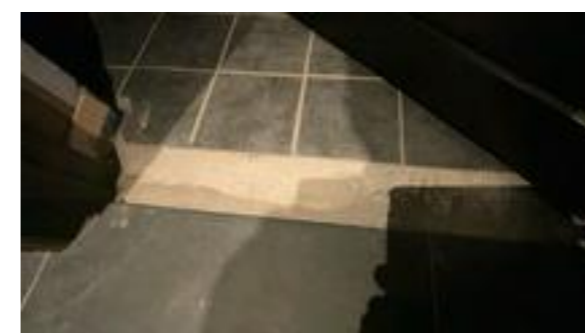
Det er ikke montert dørterskel mellom teknisk rom og gang i underetasjen.

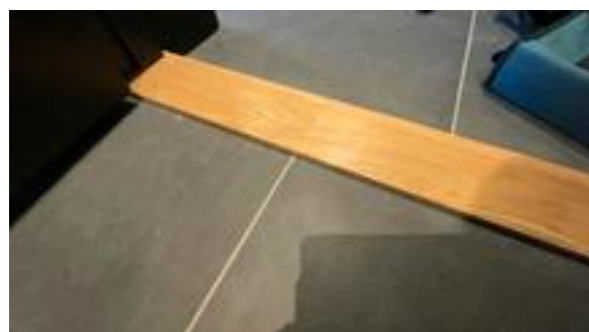
• Ved eventuell lekkasje er det fare for at vann ikke føres til sluk. Fuktskader på konstruksjon kan oppstå. Gulvet skal avgrenses av en oppkant med vanntett sjikt på minst 25 mm på alle sider, unntatt mot døråpning der oppkanten må være minst 15 mm over ferdig gulv. Oppkant ved døråpning er under 15mm over ferdig gulv.

Det er ikke tilstrekkelig sikring av lekkasjevann ved dørterskel.

Vær oppmerksom ved bruk. Det vil sjelden være økonomisk rasjonelt å utbedre fall til sluk som et enkeltstående tiltak. Det kan forekomme vannansamlinger på gulv. Om kjøper har andre brukskrav, kreves det utbedring eller utskifting. Ved en eventuell renovering, påse at våtrommet bygges med riktig fall til sluk. Bruker av våtrommet oppfordres til å vurdere konsekvens av sin bruk.

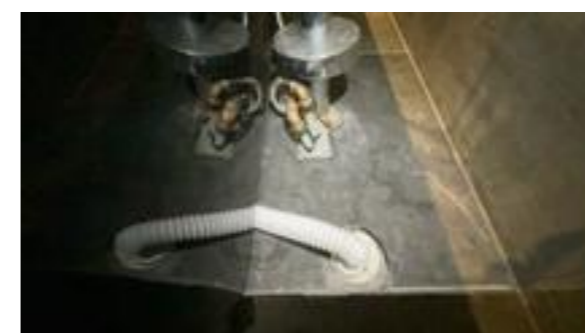
Gjennomføringer i tettesjikt er innebygget/ tildekket og er derfor ikke mulig å vurdere uten dokumentasjon eller bygningsmessige inngrep.

- Tiltak:
 - Det er ikke påvist synlig skade på våtrommet som kan kobles til membran/tettesjikt og lekkasjesikring, men det kan ikke verifiseres om våtrommet har fungerende tettesjikt. Ikke fungerende tettesjikt på våtrom kan føre til skjult skade på tilstøtende/innebygde bygningsdeler som kan være vanskelig å avdekke på et tidlig tidspunkt. Dersom det skal kunne verifiseres utførelse av tettesjikt på våtrommet må dokumentasjon i form av bilder/sjekkliste/kontrollerklæring for utførelse og samsvar for benyttede materialer framlegges. Dersom dette ikke kan fremskaffes anbefales det å følge med på tilstand til våtrommet og tilstøtende bygningsdeler/rom.

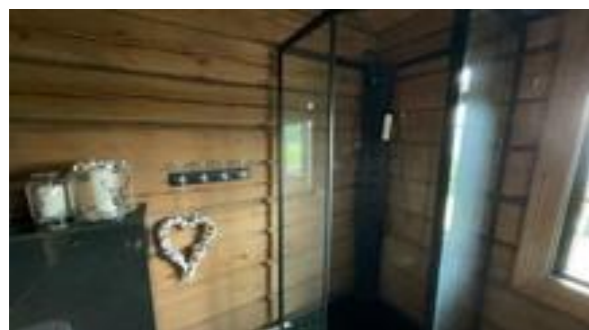
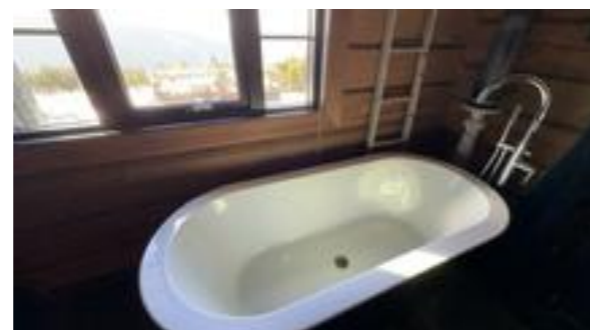
Materialet i våtsonen er beskyttet mot direkte vannsøl. Ikke egnet overflate i våtsonen (trevirke) kan føre til fuktskader i konstruksjonen, og forkorte brukstiden til veggene.

- Vindu er beskyttet mot fuktpåkjenning, men plasseringen i våtsonen kan føre til vanninntrengning i konstruksjonen.
- Dør er beskyttet mot fuktpåkjenning, men plasseringen i våtsonen kan føre til vanninntrengning i konstruksjonen.

Ikke fuktsikker overflate i våtsonen. Det dusjes i dusjkabinett/badekar og det er derfor liten belastning på konstruksjonene da bruk av dusjkabinett/badekar hindrer i stor grad direkte vannsprut på veggene/gulv. Det gjøres likevel oppmerksom på at krav til membran er tilstede i områdene som defineres som våtsone, og skal tåle påkjenning av vann/fukt.

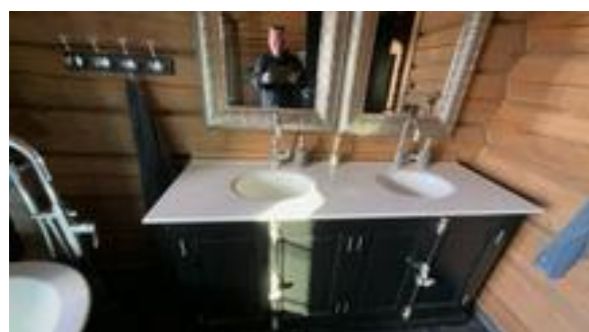
- Ikke fuktsikker overflate i våtsonen på vegg. Våtzone er 1 meter utenfor dusjvegger og 0,5 meter fra håndvask.

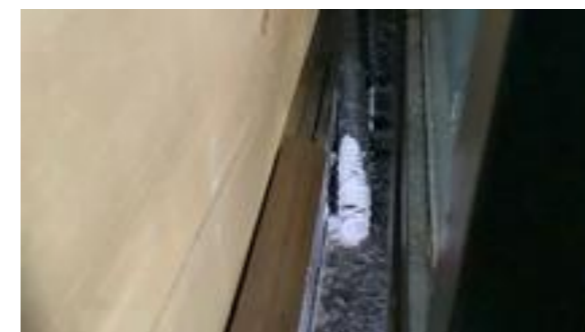
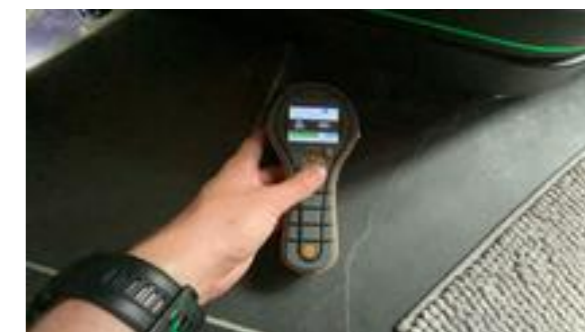
Gjennomføringer i tettesjikt er innebygget/ tildekket og er derfor ikke mulig å vurdere uten dokumentasjon eller bygningsmessige inngrep. Rørgjennomføring i dusjsone er en risikoløsning.

- Det kan ikke verifiseres om våtrommet har fungerende tettesjikt på vegg..Ikke fungerende tettesjikt på våtrom kan føre til skjult skade på tilstøtende/ innebygde bygningsdeler som kan være vanskelig å avdekke. Dersom det skal kunne verifiseres utførelse av tettesjikt på våtrommet må dokumentasjon i form av bilder/sjekklistor/kontrollerklæring for utførelse og samsvar for benyttede materialer framlegges. Dersom dette ikke kan fremskaffes anbefales det å følge med på tilstand til våtrommet og tilstøtende bygningsdeler/rom.
- Det anbefales å fremskaffe dokumentasjon på utførelse dersom dette er mulig. Dersom dokumentasjon ikke fremskaffes vil utførelsen ikke kunne verifiseres.

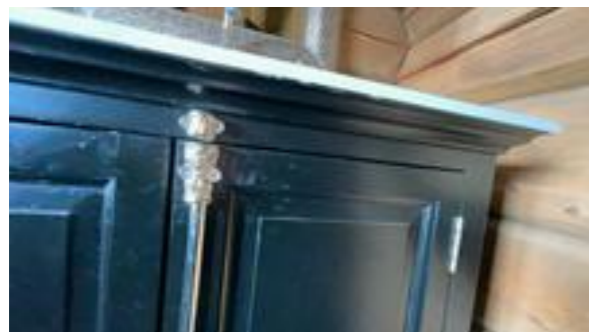
Noe bruksmerker ble observert på servant.
krympesprekker på dører.

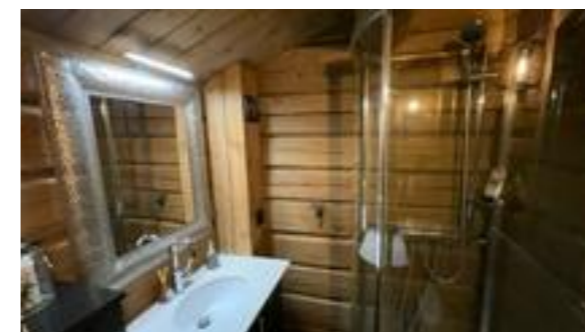
Materialet i våtsone er beskyttet mot direkte vannsøl. Ikke egnet overflate i våtsone (trevirke) kan føre til fuktskader i konstruksjonen, og forkorte brukstiden til veggene. • Skråhimling i våtsone er en våtsone og det stilles de samme krav til fuktsikre overflater som i øvrige våtsone. Det er ikke benyttet overflater som egner seg i våtsone og det er ikke dokumentert membran/tettesjikt himlingen. Plasseringen i våtsone kan føre til fuktskader i konstruksjonen, og forkorte brukstiden til materialet. Tiltak anbefales for å unngå fuktskader. • Dør er beskyttet mot fuktpåkjenning, men plasseringen i våtsone kan føre til vanninntrengning i konstruksjonen.

Ikke fuktsikker overflate i våtsone. Det kan ikke konstateres fuktsikker overflate på skråhimling i våtsone. Våtrommet er mindre enn 4 m², det er da krav til at alle deler av rommet er å betrakte som våtsone. Det dusjes i dusjkabinett/badekar og det er derfor liten belastning på konstruksjonene da bruk av dusjkabinett/badekar hindrer i stor grad direkte vannsprut på veggene/gulv. Det gjøres likevel oppmerksom på at krav til membran er tilstede i områdene som defineres som våtsone, og skal tåle påkjenning av vann/fukt.

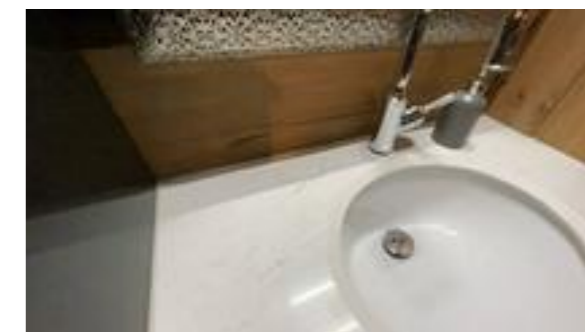
Ikke fuktsikker overflate i våtsone.

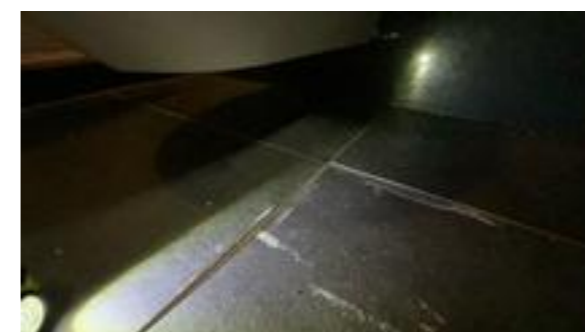
Noe ujevnheter i flisoverganger observert.

Vær oppmerksom ved bruk. Det vil sjelden være økonomisk rasjonelt å utbedre fall til sluk som et enkeltstående tiltak. Det kan forekomme vannansamlinger på gulv. Om kjøper har andre brukskrav, kreves det utbedring eller utskifting. Ved en eventuell renovering, påse at våtrommet bygges med riktig fall til sluk. Bruker av våtrommet oppfordres til å vurdere konsekvens av sin bruk.

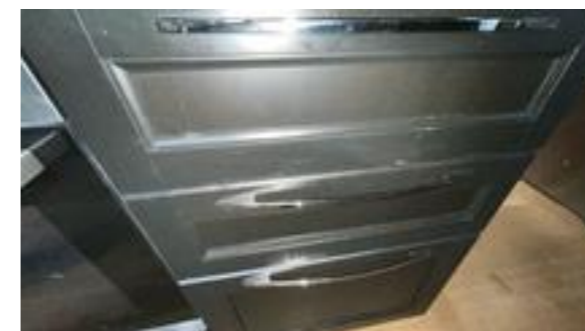
Det ble observert noe bruksmerker på kjøkken.

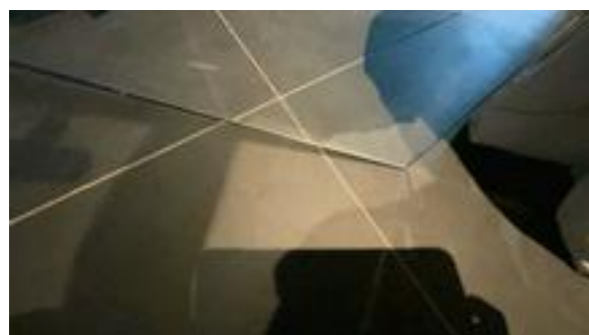
Dør inn til badstue går imot flisgulv når den åpnes.

Glassdør inn til badstue må justeres.

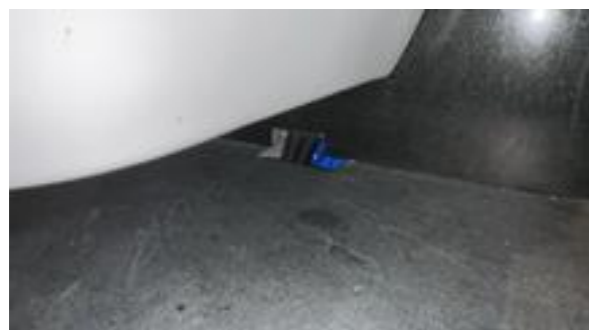
Det er ikke tett under sistene. Ved eventuell lekkasje fra sistene kan vann trekke ned i konstruksjonen under.

Mekanisk avtrekk anbefales etablert. Mulighet for synliggjøring av eventuelt lekkasjevann i innebygd sistene må etableres for å lukke avviket. Det anbefales å etablere tetting mellom servant og vegg.

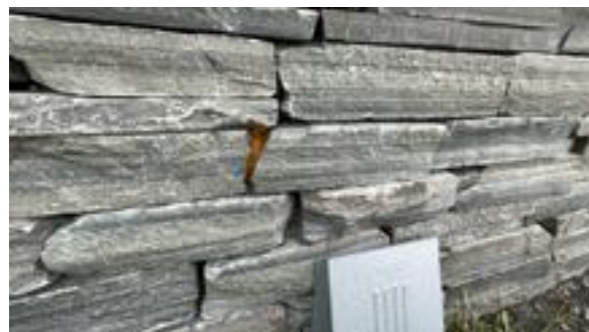
Grunnmur og fundamenter: Noe misfarging på skiferforblending. Skiferkledd grunnmur har sprekke-dannelser og enkelte løse skifersteiner.

Skiferforblending mur har fare for skjulte skader. Dersom det kommer fukt bak skiferheller vil det kunne føre til frostskafer og løse skiferheller.
