HØLONDVEGEN 3107

# GÅSBAKKEN

**Adresse:** Hølondvegen 3107, 7213  
GÅSBAKKEN

## 6. Hovedrapport

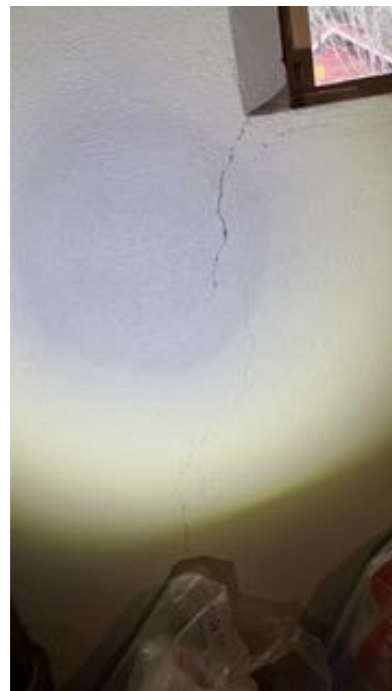
Eksempelbilde av riss/ sprekk i grunnmur.

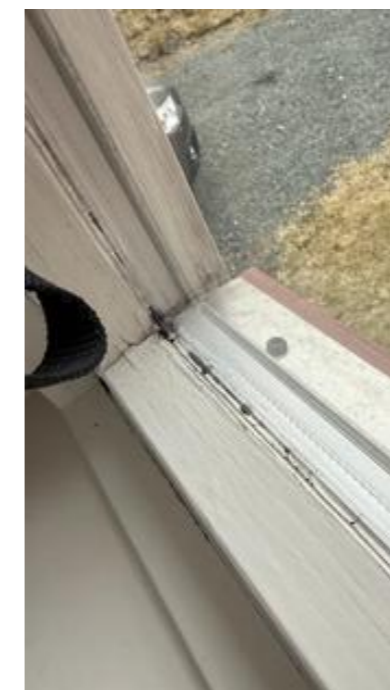
Eksempelbilde av slitasjegrad til vinduer i tilbygg.

Beskrivelse	Vinduer og terrassedør med 2-lags isolerglass. Innerdører og ytterdør av tre.
Er det gjennomført arbeider etter opprinnelig byggeår?	Ja
Mesteparten av vinduer er fra 2009 i følge datostempling i glass, det ble påvist datostempler i glass fra 1978 i vinduer i tilbygg og takoverbygd terrasse, et soveromsvindu fra 2019. Eldre ukjent årstall på kjellervindu. Ukjent årstall på dører, men innerdører fremstår med varierende alder og slitasjegrad.	
Er det påvist punkterte eller sprukne glass?	Nei
Er det påvist værslette karmmer, fuktskader eller råteskader?	Ja
Er det ved stikkprøver registrert avvik ved åpne/lukkemekanismen?	Ja
Er det påvist avvik ved utvendig tetting som beslag, vannbord, og omramming?	Nei
<b>Oppsummering av vinduer og dører</b> <b>TG-2</b>	
Over halvparten av forventet brukstid har passert på eldre vinduer, noe som gir økt risiko for punktering av glass og større behov for vedlikehold i tiden som kommer. Det ble foretatt stikkprøvekontroller av tilfeldig valgte vinduer og dører. Eldre vinduer har harde pakninger. Enkelte innerdører tar i karm ved åpning/ lukking og anbefales justert for optimal funksjon. Det ble registrert stedvis malingsavflass/ værslitasje, spesielt på eldre vinduer, men også på terrassedør i 2. etg. Det bemerkes sprekk i glass på soveromsvindu. Ingen vesentlige avvik ble registrert på vinduer fra 2009. TG-2 er satt pga. alder og malingsavflass/ værslitasje på eldre vinduer, sprekk i soveromsvindu og enkelte dører som tar i karm ved åpning/ lukking.

<b>Anbefalte tiltak / ytterligere undersøkelser anbefales</b>	
Ekstra vedlikehold/ enkelte utskiftninger er påregnelig i tiden som kommer. Justering av dører som tar i karm anbefales. Skifting av glass med sprekk må påregnes/ anbefales.
