HØLONDVEGEN 3107

# GÅSBAKKEN

**Adresse:** Hølondvegen 3107, 7213  
GÅSBAKKEN

## 6. Hovedrapport

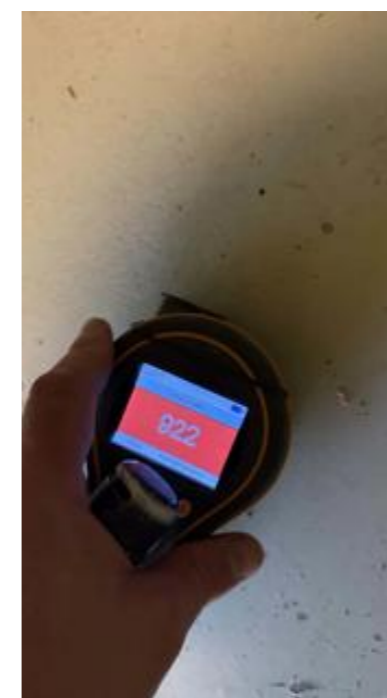
Eksempelbilde av fuktsøk og indikasjoner på fuktgjennomgang i støpt gulv mot grunn.

Det ble foretatt kontroll med fuktindikator mot tilgjengelige murflater/ gulv på grunn. Undersøkelsen viser indikasjoner på forhøyede fuktverdier i kjellergulv og nedre del av yttervegg mot terreng, i tillegg til stedvis synlig salt/ mineralutslag. Dette er symptom på fuktgjennomgang som normalt skyldes redusert funksjon i drenering eller/ og kapillært opptrekk av fuktighet fra grunnmasser under boligen. Boligen er oppført på et tidspunkt hvor det ikke var vanlig å etablere kapillærbrytende sjikt i gulv mot grunn på samme måte som i dag. Ved utvendig inspeksjon ble det registrert stedvis synlig grunnmursplast, men denne mangler topplst.

TG-2 er satt pga. alder på deler av bygningsdelen og indikasjoner på fuktgjennomgang i kjellergulv og nedre del av vegger mot terreng.

Etablering av topplst der dette mangler, anbefales. Løpende vurdere å etablere terrengfall fra boligen, iht. anbefalinger. Hvorvidt det er behov for ytterligere tiltak er noe avhengig av fremtidig og tiltenkt bruk av kjelleren. For videre omtale, se pkt. Rom under terreng.

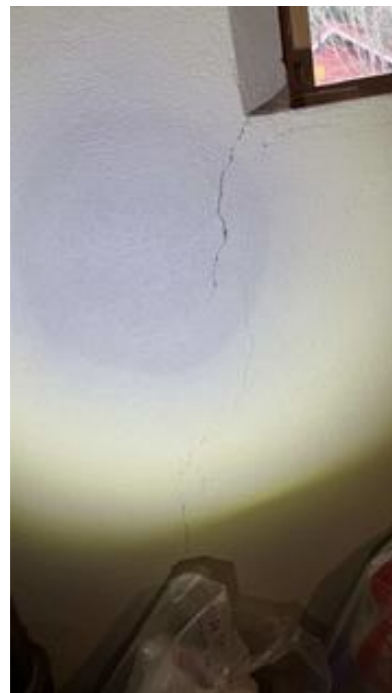
Eksempelbilde av riss/ sprekk i grunnmur.

Gjenpussing av alle riss/ sprekker anbefales, noe som også vil bidra til å kartlegge om dette er tidligere eller pågående forhold.

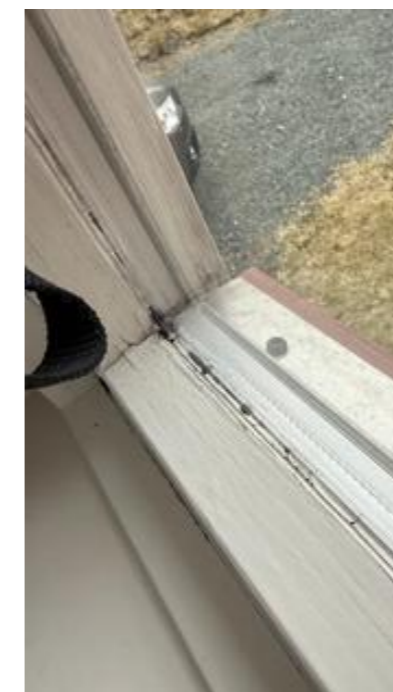
Eksempelbilde av slitasjegrad til vinduer i tilbygg.

Beskrivelse	
Vinduer og terrassedør med 2-lags isolerglass. Innerdører og ytterdør av tre.	
Er det gjennomført arbeider etter opprinnelig byggeår?	Ja
Mesteparten av vinduer er fra 2009 i følge datostempling i glass, det ble påvist datostempler i glass fra 1978 i vinduer i tilbygg og takoverbygd terrasse, et soveromsvindu fra 2019. Eldre ukjent årstall på kjellervindu. Ukjent årstall på dører, men innerdører fremstår med varierende alder og slitasjegrad.	
Er det påvist punkterte eller sprukne glass?	Nei
Er det påvist værslette karmmer, fuktskader eller råteskader?	Ja
Er det ved stikkprøver registrert avvik ved åpne/lukkemekanismen?	Ja
Er det påvist avvik ved utvendig tetting som beslag, vannbord, og omramming?	Nei
<b>Oppsummering av vinduer og dører</b> <b>TG-2</b>	
Over halvparten av forventet brukstid har passert på eldre vinduer, noe som gir økt risiko for punktering av glass og større behov for vedlikehold i tiden som kommer. Det ble foretatt stikkprøvekontroller av tilfeldig valgte vinduer og dører. Eldre vinduer har harde pakninger. Enkelte innerdører tar i karm ved åpning/ lukking og anbefales justert for optimal funksjon. Det ble registrert stedvis malingsavfluss/ værsiltasje, spesielt på eldre vinduer, men også på terrassedør i 2. etg. Det bemerkes sprekk i glass på soveromsvindu. Ingen vesentlige avvik ble registrert på vinduer fra 2009. TG-2 er satt pga. alder og malingsavfluss/ værsiltasje på eldre vinduer, sprekk i soveromsvindu og enkelte dører som tar i karm ved åpning/ lukking.

<b>Anbefalte tiltak / ytterligere undersøkelser anbefales</b>	
Ekstra vedlikehold/ enkelte utskiftninger er påregnelig i tiden som kommer. Justering av dører som tar i karm anbefales. Skifting av glass med sprekk må påregnes/ anbefales.
