Velholdt enebolig  
med utleie og  
dobbelgarasje

SKUSETMARKA 3

Tilstandsrapporten er en teknisk gjennomgang av boligen og angir bla. eventuelle byggetekniske avvik, konsekvensen av disse, samt kostnadsoverslag på utbedring av avvik som er gitt TG3.

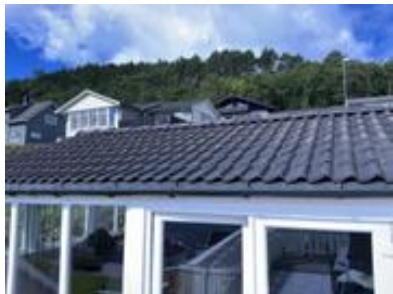
Det er ikke synlige konsekvenser, men dette kan føre til utettheter og lekkasje i overgangen mellom tak og vegg.

Taket på hagestuen er tekket med betongstein.

Dersom utettheter skulle oppstå, bør beslagsløsningen omarbeides.

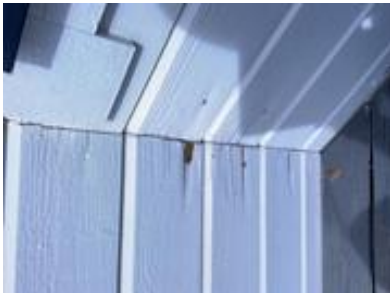
Det er påvist mindre råteskader ved enden av enkelte kledningsbord, ved sammenføyninger ved karnapp på fasade sør.  
lokal utbedring bør påregnes, enkeltbord bør byttes.

Mindre råteskader på kledningen ved sammenføyning på karnapp

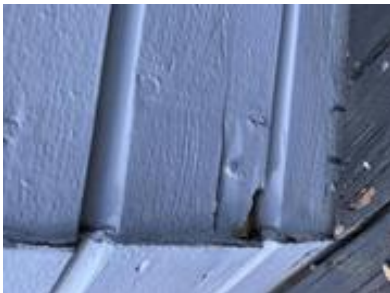
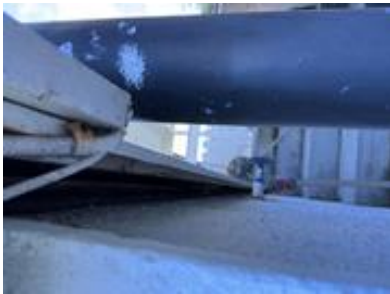
Det er ikke synlig gnagersikring bak bordkledningen.  
Dette kan medføre forhøyet risiko for at gnagere kan komme seg inn i huset.

Det er ikke synlig gnagersikring / "musebånd" bak bordkledningen

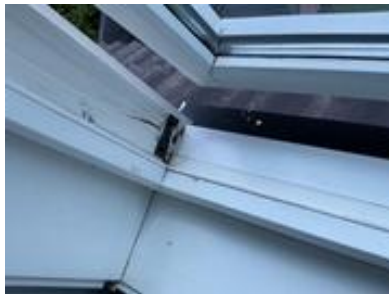
vindu loft sør. Begynnende råteskade er synlig nede til venstre.  
Bunnkarmen på vinduet er dekket med et beslag, trolig montert for å dekke over slitasje eller råde.

Minst to, kanskje tre vinduer bør byttes i løpet av forholdsvis kort tid.  
Det må her tas forbehold om tilstanden til treverket under beslag på bunnkarmen, vinduer på loft mot vest.

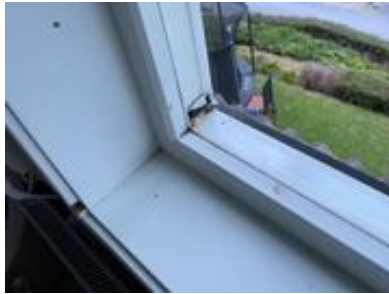
Vindu 2 loft sør. Indikasjon på begynnende fukt / råteskade, men i bedre stand enn vindu 1. Også dette vinduet har et beslag over bunnkarmen.

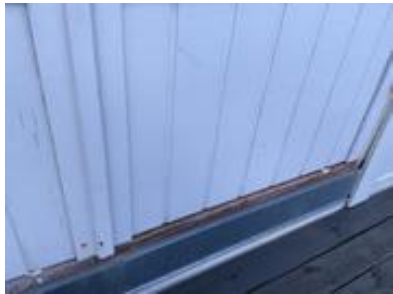
Nedre del av dørbladene på verandadøren mot sør er slitt, treverket har begynnende oppsprekking.  
Døren står foran vask og maling.

Nedre del av dørbladet på verandadør sør har noe slitasje

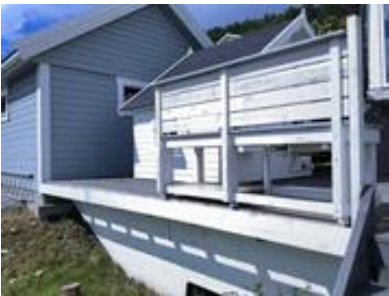
Terrasse av tre mot vest har ikke rekkverk

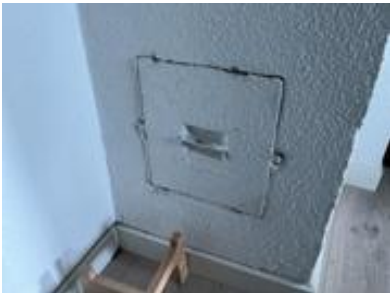
Sotluke i underetasjen

Det er ikke ubrennbar plate på gulvet under sotluken.  
Dette kan medføre at glør lander på gulvet og skade dette, ved tømming av sot.

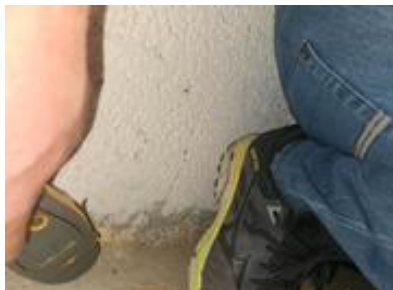
Fuktsøk på murvegg under terenget, helt nede ved gulvet. Indikatoren viser her 182 enheter på en skala fra 0 til 999

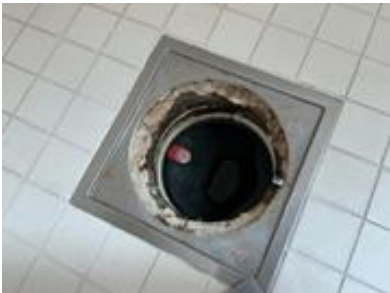
Tettesjiktet i badet er ca16 år gammelt og har oppnådd mer enn halvparten av sin forventede levetid.  
Sluken er fra byggeåret, ca 29 år gammel.  
Det foreligger ikke dokumentasjon på produkter eller utførelse.  
Gjenværende levetid er derfor vanskelig å fastsette.  
Høydeforskjellen mellom slukristen og gulvet foran døren er bare 5 mm. Denne bør være minst 25 mm.

Plastsluk i gulvet.

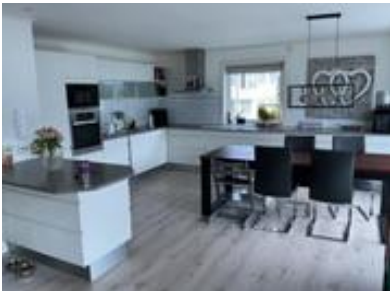
Kjøkken hovedetasje

Det er ikke komfyrvakt eller system for lekkasjesikring på kjøkkenet.  
Krav om dette ble innført i 2010, og var gjeldende da kjøkkenet ble fornyet i 2014.

- Det anbefales å installere lekkasjedeteksjon eller lekkasjestopper i henhold til gjeldende krav for å redusere risikoen for vannskader og sikre en forskriftsmessig løsning.
- Det anbefales å installere godkjent komfyrvakt i henhold til gjeldende forskrifter for å redusere brannrisiko.

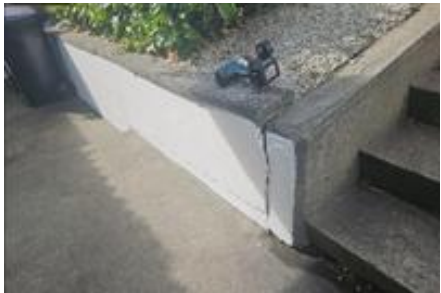
Sprekker i mur av lettklinker og sprekk i overgang mellom mur av lettklinker og betongmur.
