HOLMESJØEN 26

Innholdsrik og idyllisk helårshytte på Holmesjøen | Nærhet til sjø og natur | Gode parkeringsmuligheter

Adresse: Holmesjøen 26, 5443 BØMLO

Befaringsdato: 26.03.2026

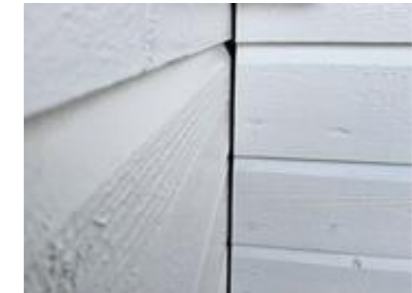
Sprekker i bordkledning

- Det er påvist stedvis værslitt kledning og enkelte kledningsbord med sprekker. Videre er det registrert at kledning stedvis går for langt ned mot terreng/platting, med utilstrekkelig avstand. Det er også observert noe ufagmessig utførelse i innerhjørner. Tiltak:

- For liten avstand mellom kledning og terreng kan medføre økt fuktbelastning, med risiko for fukttoppsug, råteskader og mugg-/soppvekst. Dette kan gi redusert levetid på kledning og underliggende konstruksjon. Sprekker og værslitasje kan gi økt fuktinntrenging over tid.

Noe værslitt og sprekk i bordkledning

Utførelse i innerhjørner kan påvirke tetthet, men forholdet vurderes som av kosmetisk karakter dersom bakliggende tettesjikt er utført korrekt. Det anbefales vedlikehold av overflater og utskifting av skadet kledning ved behov. Avstanden mellom terreng og underkant kledning bør økes til minimum ca. 100 mm, i tråd med SINTEF Byggforsk Byggdetaljer 542.101. Utførelse i innerhjørner bør kontrolleres og eventuelt utbedres ved fremtidig vedlikehold.

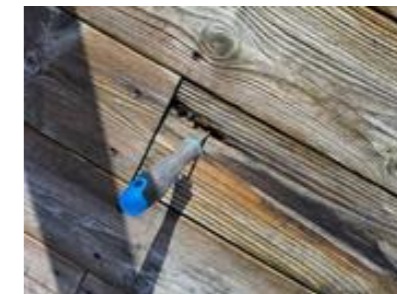
- Det er påvist noe værslitasje og enkelte terrassebord med råteskader. Videre er det registrert midlertidige/enkle forsterkninger av søyler i konstruksjonen, samt mindre skjevheter i terrassekonstruksjonen.
Tiltak:
- Råteskader kan medføre svekkelse av materialer. Midlertidige forsterkninger og skjevheter kan indikere setninger eller redusert bæreevne i konstruksjonen. Det anbefales utskifting av skadde terrassebord og generelt vedlikehold av overflater. Konstruksjonen, herunder søyler og understøttelse, bør kontrolleres nærmere og utbedres med varige løsninger ved behov.
Innvendig.

Råteskader i enkelte terrassebord

Råteskader kan medføre svekkelse av materialer. Midlertidige forsterkninger og skjevheter kan indikere setninger eller redusert bæreevne i konstruksjonen. Det anbefales utskifting av skadde terrassebord og generelt vedlikehold av overflater. Konstruksjonen, herunder søyler og understøttelse, bør kontrolleres nærmere og utbedres med varige løsninger ved behov.

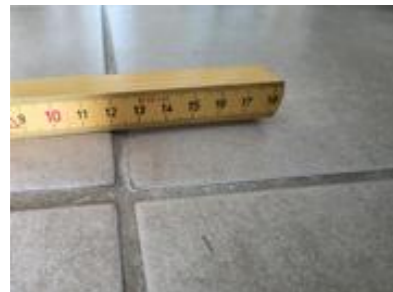
Overflater,TG2
Innvendig er det gulv av parkett og fliser. Veggene har trepanel. Innvendige tak har trepanel.
Vurdering av avvik:
- Det er avvik:
- Det er påvist bom (hulrom) under enkelte fliser på gang, samt ujevnheter i flislagt gulv. Det mangler stedvis fuger mellom fliser. Det er registrert glipper i parkettskjøter. Videre er det påvist kvistutslag i panel. Det er også tegn til noe ufagmessig utførelse ved avslutninger og listverk.
Tiltak:

Ujevnheter på fliser i gang

Forholdene vurderes i hovedsak å være av kosmetisk karakter. Bom i fliser kan likevel medføre redusert vedheft og økt risiko for sprekkdannelse eller løse fliser over tid. Ujevnheter i gulv kan gi noe redusert brukskvalitet. Manglende fuger kan føre til smussansamling og noe økt risiko for fuktopptak. Glipper i parkett og ufagmessige avslutninger/listverk har primært betydning for det estetiske uttrykket. Utbedringer vurderes ikke som påkrevd ut fra funksjon, men kan utføres ved ønske om forbedret estetisk uttrykk. Fliser med bom bør følges opp og eventuelt utbedres ved utvikling. Manglende fuger anbefales komplettert. Avslutninger og listverk kan justeres/utbedres for en mer fagmessig utførelse.

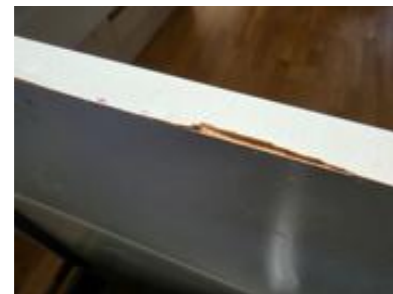
- Det er påvist skader på overflater/kjøkkeninnredning utover normal slitasjegrad.

Skadene er i hovedsak av kosmetisk karakter, men kan medføre redusert estetisk uttrykk og noe redusert funksjon ved videre utvikling. Skadede overflater kan utbedres eller skiftes ved behov, avhengig av ønsket standard og bruk.
