ODDERUDVEIEN 80

Adresse: Odderudveien 80, 3089
HOLMESTRAND

Gnr./Bnr.: Gnr. 107, bnr. 3, i Holmestrand
kommune

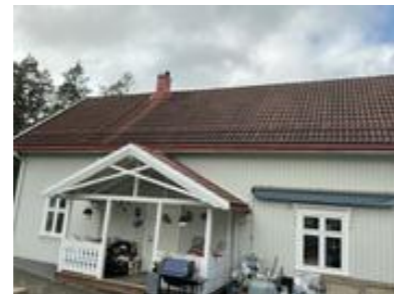
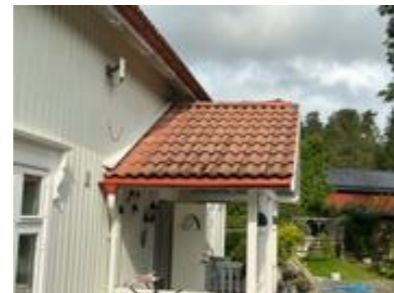
- Det er påvist andre avvik:
- Taktekkingen har mose og slitasje på grunn av elde.

Montering av israfter på vindskeer bør utføres for å hindre at vann trenger inn og forårsaker fuktskader. Mangel av israfter kan medføre økt risiko for fuktskader og redusert beskyttelse mot værpåkjenninger. Det anbefales å montere israfter for å sikre tilstrekkelig beskyttelse av takkonstruksjonen.

Lokal utbedring og vedlikehold, inkludert vask av tak for å fjerne mose, bør gjennomføres for å forhindre videre forringelse av taktekkingen og redusere risikoen for lekkasjer og forkortet levetid på taket.

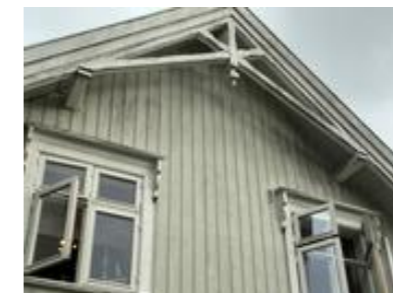
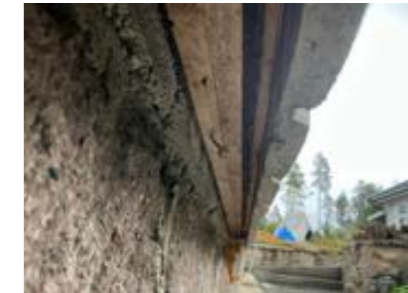
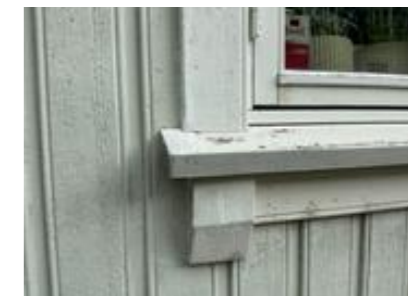
- Det er ingen eller liten lufting i nedre kant av kledning mot grunnmur.
- Det er påvist spredte råteskader i bordkledningen.
- Det er avvik:

Det er varierende tilpasninger rundt vinduene. Stedvis er kledning/belstning avsluttet nær eller direkte mot beslag/vannbrett. Dette kan føre til råteskader over tid.

- Det bør foretas tiltak for å bedre lufting av kledningen.
- Uten tilstrekkelig lufting bak bordkledningen kan fuktighet som trenger inn bak bordene eller gjennom veggen innenfra ikke tørke opp. Dette skaper ideelle forhold for råtesopp og muggvekst.
- Tiltak:
- Råteskadet trekledning må skiftes ut.
- Råteskader i bordkledningen kan fortsette å utvikle seg både i tiliggende bordkledning og til bakenforliggende veggkonstruksjon, dersom en ikke foretar tiltak.

Kledning og belstning rundt vinduene bør tilpasses slik at avslutningene ikke ligger direkte mot beslag eller vannbrett, for å redusere risikoen for råteskader over tid.

Ved utbedring for lufting må musetetting ivaretas.

Konsekvensen av manglende tiltak er økt risiko for råte og skader på konstruksjonen.

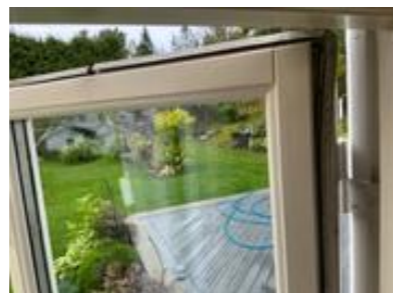
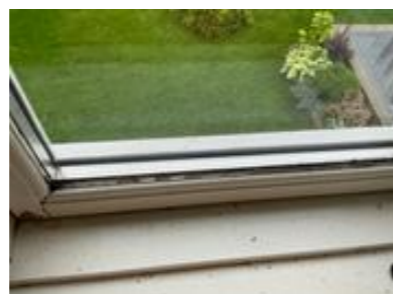
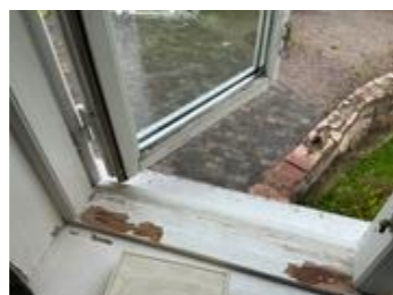
- Det er påvist tegn på innvendig kondensering av enkelte vindusglass.
- Karmene i vinduer er slitte og det er sprekker i treverket.

- Andre tiltak:
- Det bør gjøres tiltak for å bedre ventilering av rommet.
- Kondensering på enkelte glass har medført fuktskader i treverk som kan medføre utskiftningsbehov av enkelte vinduer.

Det må beregnes vedlikehold av vinduene for å hindre videre skadeutvikling.

Montere tetningslister rundt hele vinduene. Manglende tetningslister kan føre til kald trekk og økt varmetap.

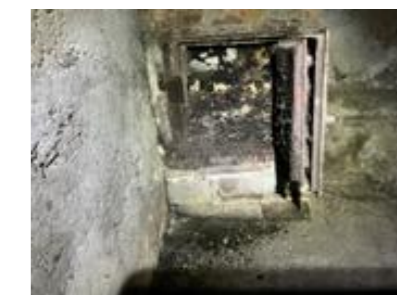
TG2 Kryp Kjeller

Forhøyede fuktverdier kan føre til råte- og muggskader på treverk, samt redusert levetid på bygningsdeler.

- Bedre ventilering må etableres.
- Overvåk konstruksjonen jevnlig. Avviket kan medføre behov for tiltak, men bør observeres over tid.
- Andre tiltak:

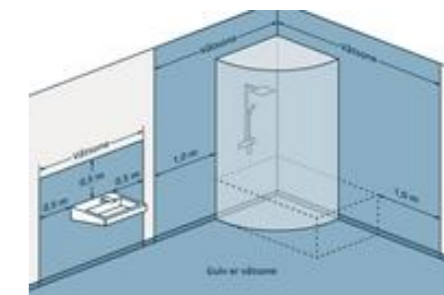
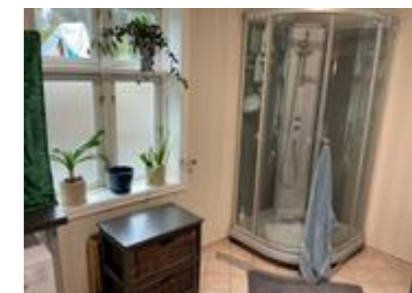
- Uegnede materialer må fuktbeskyttes/utskiftes.
- Dersom det ikke gjøres tiltak, kan dette medføre oppfuktning, oppsvelling og forringelse av materialer over tid og fuktskader på tilstøtende konstruksjoner.

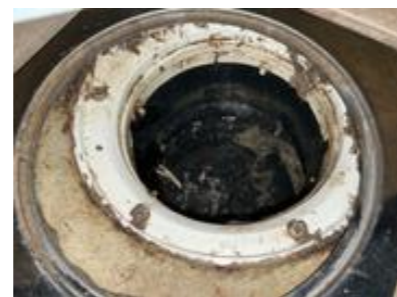
- Det er viktig å merke seg at levetiden til en membran varierer basert på kvalitet, installasjon og bruk. Eldre membraner kan bli sprø og sprekke opp, noe som fører til at de mister sin vanntettende funksjon. Dette kan resultere i vannlekkasjer gjennom vegger og gulv og fuktskader.
- Usikker løsning rundt klemring gir økt risiko for at vann kan trenge ned mellom membranen og sluket. Dette kan føre til lekkasje og fuktskader i underliggende konstruksjoner over tid.
- Eldre sluk av plast er ofte utsatt for lekkasjer og særlig i overganger. Eventuelle lekkasjer kan medføre fuktskader på tiliggende konstruksjoner.

Fortsatt bruk av tett dusjkabinett anbefales. Dusjkabinett erstatter ikke behovet/kravet til membran. Videre begrenser kun kabinettet risikoen ved bruksvann, ikke lekkasjevann. Konsekvensen av usikker rørgjennomføringer er at det kan oppstå fuktskader i konstruksjonen bak overflatematerialet. Vann kan trenge inn gjennom utette rørgjennomføringer og forårsake fuktskader ved fukttilførsel gjennom enten bruksvann eller lekkasjevann.

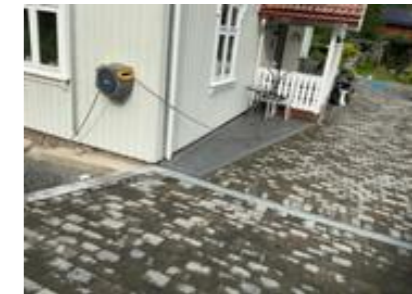
TG 2 Terrengforhold

På generell grunnlag bør terreng rundt boligen ha et fall som kan lede vann bort fra grunnmurer/fundamenter, og optimalt fall er minimum 1:50 minimum 3 meter ut i fra grunnmuren/fundamenter.

Konsekvensen av manglende fall er at vann kan renne inn mot boligen og forringe bygningsdeler, noe som kan føre til fuktskader og redusert levetid på konstruksjonen.

- Det bør foretas terrengjusteringer.
