# Tilstandsrapport

Boligbygg med flere boenheter

Nordbyveien 217, 2013 SKJETTEN

Befaringsdato: 22.01.2026

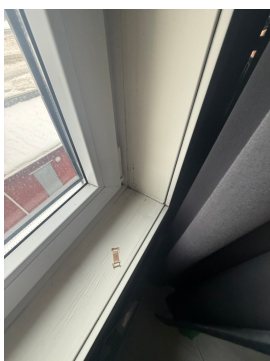
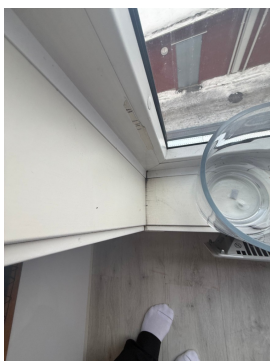
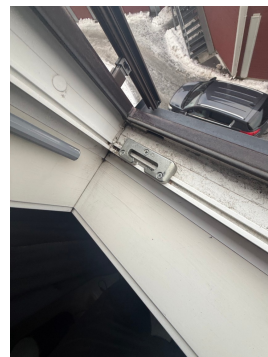
På foringene på vinduene på soveromsiden, er det registrert noe oppsprekking og misfarging som kan minne om fukt. Det ble kontrollert med fuktsøker, og det ble ikke avdekket forskjeller i verdier mellom områder med symptomer og områder uten symptomer. Jeg klarer heller ikke finne åpenbare grunner til at dette kan ha oppstått.

Får å lukke avviket må foringene skiftes/males, men før dette eventuelt gjøres er det viktig å avklare årsaken med sikkerhet. Utbedrer man noe uten å utbedre årsaken til at det oppstår, vil symptomer komme tilbake.

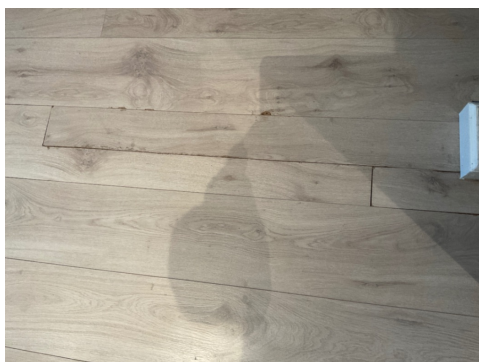
Stue/kjøkken gulv med enkelte lokale skader, særlig rundt skilleveggen mellom stuen og kjøkkenet. Det er i tillegg avdekket enkelte svellinger i noen skjøter i gulvet.

For å lukke avvikene må gulvet i stue kjøkken sannsynligvis skiftes, da det nok ikke lar seg utbedre lokalt. Overganger, silikonering og andre tilsvarende avslutninger, må også kompletteres.

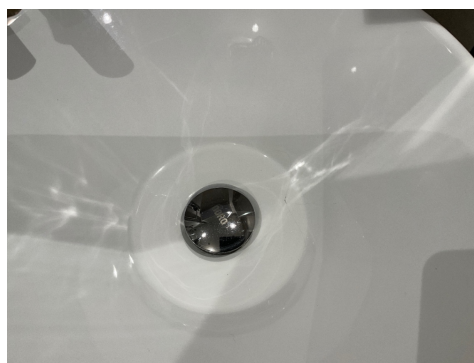
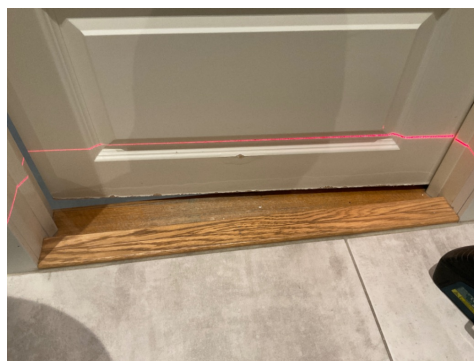
Løsningen sidestilles med naturlig ventilasjon og dette understøttes av blant annet svellinger på dørbladet, som er et tegn på mangelfull ventilasjon.

For å lukke avviket, må det etableres mekanisk avtrekk fra rommet. Konsekvensen av å ikke ha mekanisk avtrekk er at fuktigheten i rommet vil kunne opprettholdes lenger, noe som over tid kan føre til kondens og økt risiko for fuktskader. Det er trolig en sammenheng mellom observasjoner i dusjonen (misfarging), og på dørbladet (svellinger). Det er likevel ikke sikkert det lar seg gjøre å montere et eget mekanisk avtrekk fra rommet.

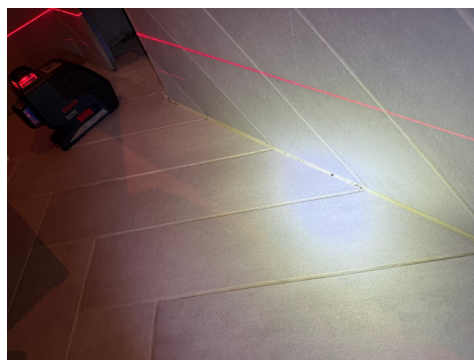
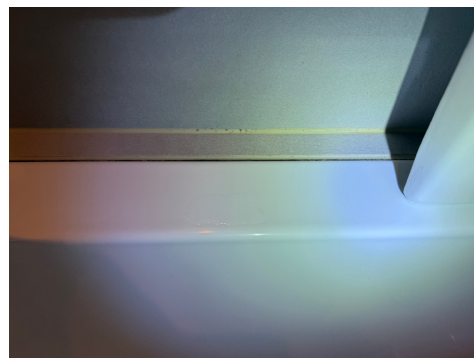
Misfarging i silikonfuge mellom gulv og badekarsvegg, samt badekaret og vegg. Det er trolig utviklet svertesopp som følge av fukt og mangelfull rengjøring over tid.

Fugene bør byttes ut, og området rengjøres grundig. I tillegg anbefales det å sikre god ventilasjon og jevn oppvarming i rommet. Kan føre til uønsket lukt, videre soppvekst og potensiell forverring av innemiljøet.

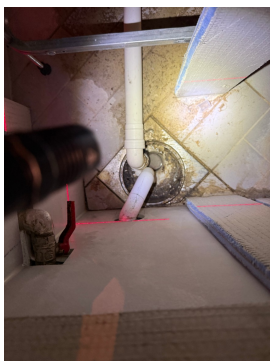
- Det er påvist avvik i krav til høydeforskjell/fall-løsning på våtrommet.

- Til tross for avviket i fall/høydeforskjell til sluk, vil gulvet fortsatt kunne lede vann mot sluket, men med redusert effektivitet. Dette kan potensielt øke risikoen for vannansamling i enkelte områder av badet.

Fall som ikke oppfyller krav kan føre til at vann blir stående eller dreneres langsomt. Det anbefales å følge med på hvordan vannet oppfører seg i bruk. Tiltak vurderes først dersom det oppstår problemer med avrenning eller symptomer på fuktskader. Ombygging anbefales normalt kun i forbindelse med full rehabilitering av våtrommet.

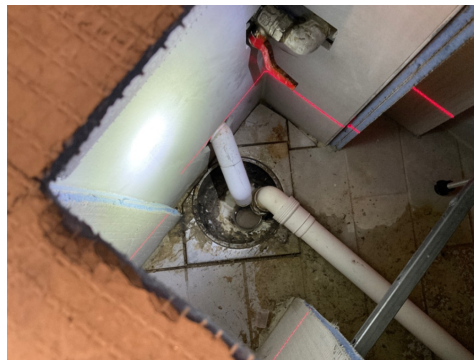
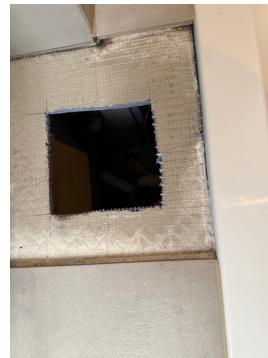
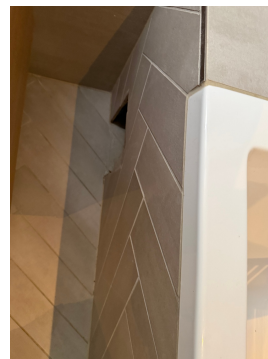
Sluket er plassert under badekaret. Det er inspeksjonsluke fra fotenden av badekaret mot gulvet og under løs flis på badekaret. Sluket oppleves likevel vanskelig å nå, og jeg fikk ikke ut vannlåsen. Sluket vurderes også mangelfullt rensed.

- Når sluket har begrenset tilgang, er det vanskelig å rengjøre sluket og å inspisere den for å oppdage skader i membranen/fuger rundt sluket, som er avgjørende for å forhindre lekkasjer.

Det bør gjøres enklere tilgang for normal og periodisk kontroll og rens av sluket. Konsekvensen av å ikke få rensed ett sluk er oppstuvninger fordi vannet ikke ledes vekk. Dette kan føre til lekkasjer med å følgende skader.

Sluket renses bør også renses. Slukets oppgave i et våtrom er å lede bruksvann og eventuelt lekkasjevann kontrollert ut av rommet og til avløpssystemet. Når man ikke rensed sluk hyppig, vil vann ledes dårligere ut av rommet. Man kan blandt annet få økt vannstand i sluket som øker belastningen på membran og klemring. Dette kan med tid og stunder føre til lekkasje til tilstødene bygningsdeler eller seksjoner. Det anbefales å rensed sluket, og det anbefales generelt at dette gjøres 2-3 ganger pr år, minimum.

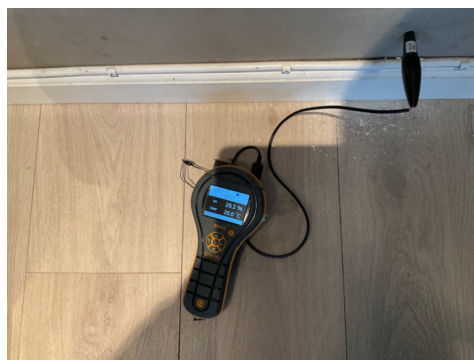
Måling av RH i hulrom viser akseptabelt nivå.

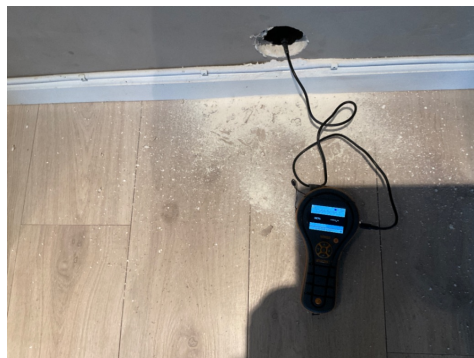
Måling med pigg i trevirke indikerer vektprosent i trevirke under 8%, som betyr at trevirket er tørt

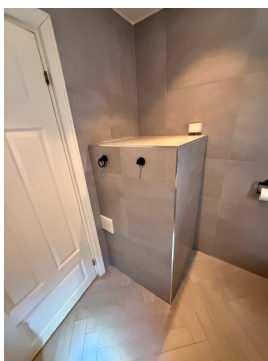
Bereideren er innkasset på en måte som hindrer visuell kontroll av elektrisk tilkobling, rørtilkoblinger og sikkerhetsventil. Berederens alder kan ikke dokumenteres. Eventuell lekkasje vil ikke nødvendigvis oppdages tidlig, til tross for etablert spalte for avrenning.

Begrenset inspeksjonsmulighet medfører usikkerhet knyttet til berederens faktiske tekniske tilstand. Eventuelle feil, begynnende lekkasjer eller svakheter i installasjonen kan forbli uoppdaget. Det anbefales å sikre bedre inspeksjonsmulighet via større inspeksjonsluke eller tilsvarende løsning, samt å innhente dokumentasjon på alder og installasjon dersom dette er tilgjengelig. Ved fremtidig ombygging eller utskifting bør berederen plasseres på et sted som gir bedre tilgjengelighet for kontroll og vedlikehold.
