Innbydende 4-roms leilighet  
med nyere kjøkken & 2 bad -  
Sentralt på Skjetten

NORDBYVEIEN 217

# Tilstandsrapport

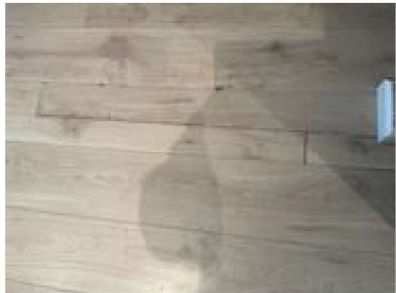
Stue/kjøkken gulv med enkelte lokale skader, særlig rundt skilleveggen mellom stuen og kjøkkenet. Det er i tillegg avdekket enkelte svellinger i noen skjøter i gulvet.

For å lukke avvikene må gulvet i stue kjøkken sannsynligvis skiftes, da det nok ikke lar seg utbedre lokalt. Overganger, silikonering og andre tilsvarende avslutninger, må også kompletteres.

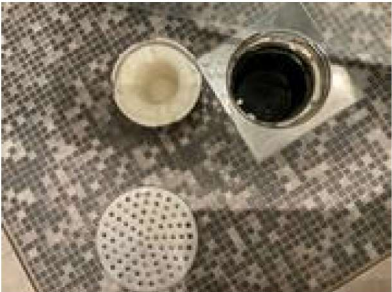
3.ETASJE > BAD/WC-NÆRMEST SOVEROM

- Det er påvist riss/sprekker i utstyr på våtrommet.
- Det er påvist skader på Innredning.

Typiske svelleskader på døren mot terskelen. Oppstår som følge av fuktbelastning over tid.

For å lukke avviket, må servanten utbedres. Det er likevel ikke tegn til lekkasje til tross for sprekken og risikoen på befaringsstidspunktet vurderes som lav.

For å lukke avviket, må svelleskader utbedres/dørbladet skiftes. Slike skader har lav konsekvensgrad og behovet for utskifting vurderes av ny eier. Det er likevel viktig å redusere fuktbelastningen i rommet, slik at slike skader ikke får oppstå og utvikle seg. Riktig temperatur og ventilasjon er viktige forhold som påvirker rommet og bygningsdeler negativt om det ikke benyttes hyppig.

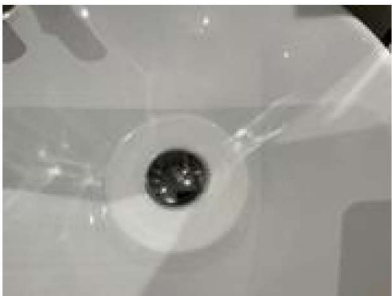
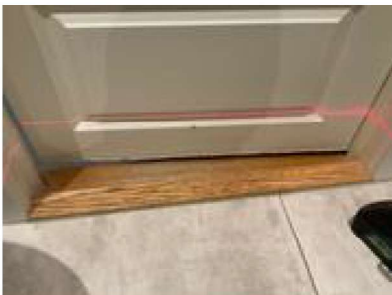
3.ETASJE > BAD/WC-NÆRMEST SOVEROM

Løsningen sidestilles med naturlig ventilasjon og dette understøttes av blant annet svellinger på dørbladet, som er et tegn på mangelfull ventilasjon.

For å lukke avviket, må det etableres mekanisk avtrekk fra rommet. Konsekvensen av å ikke ha mekanisk avtrekk er at fuktigheten i rommet vil kunne opprettholdes lenger, noe som over tid kan føre til kondens og økt risiko for fuktskader. Det er trolig en sammenheng mellom observasjoner i dusjonen (misfarging), og på dørbladet(svellinger). Det er likevel ikke sikkert det lar seg gjøre å montere et eget mekanisk avtrekk fra rommet.

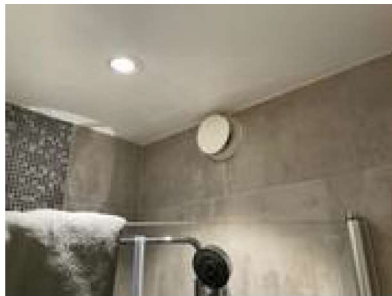
3.ETASJE > BAD/WC-NÆRMEST SOVEROM

Det er ikke mulig å bore i et område hvor det ville vært hensiktsmessig å bore. Det mest fornuftige for en slik boring ville vært fra tilstøtende bad, eller naboileilighet, og inn mot dusjonen. Fra soverommet er neste mulighet, men her var det stort garderobeskap. Å bore et par meter fra området hvor det er størst sjanse for uønsket fukt anses som ikke hensiktsmessig.

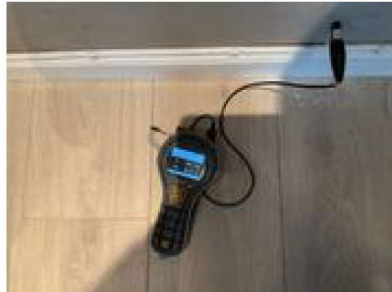
Måling av RH i hulrom viser akseptabelt nivå.

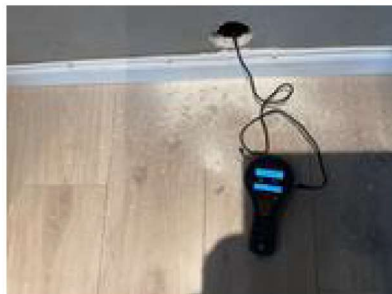
Måling med pigg i trevirke indikerer vektprosent i trevirke under 8%, som betyr at trevirket er tørt
