Innholdsrikt boligbygg med  
flere boenheter Oppgradert i perioden 2003 –  
2011. Kort vei til sentrum.

KJØPMANNSGATA 26

**Adresse:** Kjøpmannsgata 26, 6005  
ÅLESUND

**Gnr./Bnr.:** Gnr. 200, bnr. 292, i Ålesund  
kommune

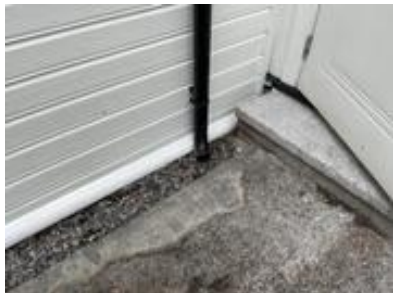
Deler av takvannet ledes ned i grunnen, til ukjent sted.  
Deler av takvannet ledes til terrenget ved grunnmuren.  
Takvann bør ledes bort fra grunnmuren for å redusere fuktpåkjenningen på grunnmur og drenering.  
Fortrinnsvis til overvannssystem dersom dette finnes i området, alternativt til integrasjonsløsning i terrenget

Nedløp fra takrenne fører ned i grunnen. Usikkert hvor dette ledes videre

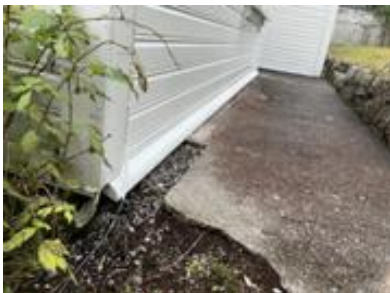
Bordkledningen på deler av ytterveggen mot nord er ført nesten helt ned til betongdekket under.  
Dette kan gi forhøyet fuktpåkjenning på nedre del av veggen.  
Det bør etableres større avstand mellom bordkledningen og dekket.

Deler av bordkledningen, mot nord, er ført nesten helt ned til terrenget

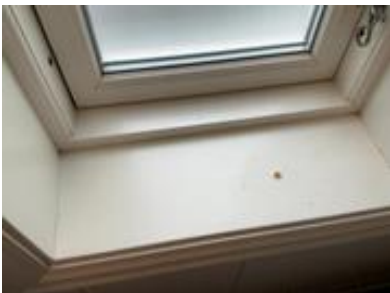
- Skaden er i hovedsak kosmetisk.  
Vinduet står i et bad og fukt kan trenge lettere inn i utforing med skadet overflate.  
Materialet er følsomt for fukt.

Skade på innvendig utforing av malt MDF på badet i 1 etg mot vest

Utforingen bør enten flikkes og males, eller byttes

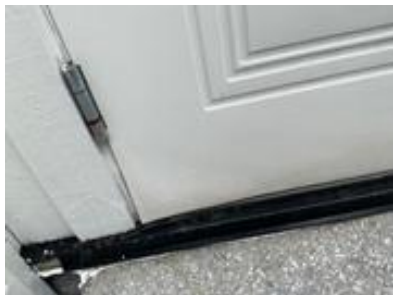
Begynnende fuktskade på nedre kant av dørbildet

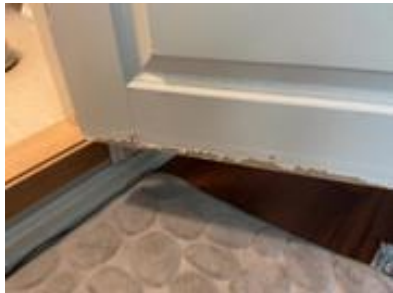
Fuktskade på dørblad bad 2 etg vest

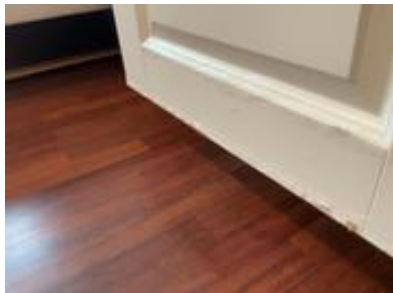
Fuktskade på dørblad bad "hybel - rom"

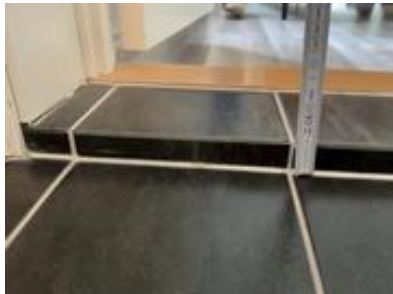
- Konsekvensen er at membranens tilstand og tetthet er usikker som følge av alder og manglende dokumentasjon, noe som øker risikoen for skjulte fuktskader og kan medføre behov for nærmere undersøkelser og eventuell rehabilitering av våtrommet.

Tettesjiktet i badet er ca 16 år gammelt og det foreligger ikke dokumentasjon på produkter eller utførelse. Det er derfor vanskelig å fastsette gjenværende levetid.

Det er etablert en oppkant under døren som ekstra sikring mot lekkasje

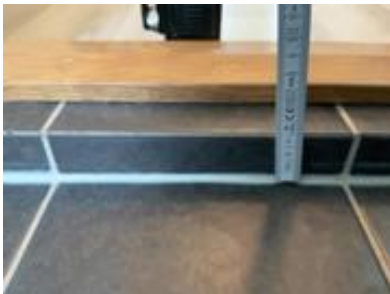
- Konsekvensen er at membranens tilstand og tetthet er usikker som følge av alder og manglende dokumentasjon, noe som øker risikoen for skjulte fuktskader og kan medføre behov for nærmere undersøkelser og eventuell rehabilitering av våtrommet.
- Konsekvensen er at membranens tilstand og tetthet er usikker som følge av alder og manglende dokumentasjon, noe som øker risikoen for skjulte fuktskader og kan medføre behov for nærmere undersøkelser og eventuell rehabilitering av våtrommet.

Tettesjiktet i badet er ca 16 år gammelt og det foreligger ikke dokumentasjon på produkter eller utførelse.  
Det er derfor vanskelig å fastsette gjenværende levetid.

Sokkel / oppkant foran døren

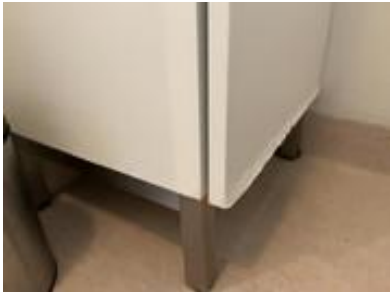
Det er fuktskade på en side av servantskapet.  
Skapet nærmer seg tid for utskifting.

Fuktskade på kanten av servantskapet

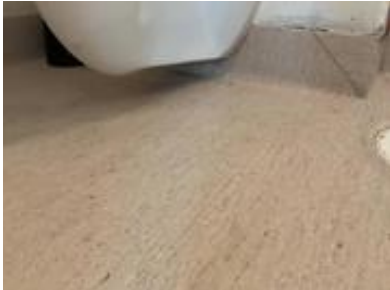
Det er ikke dreneringsåpning fra innebygd toalettstisterne.  
Dette var heller ikke et krav i 2005.

Ikke dreneringsåpning fra innebygd toalettstisterne

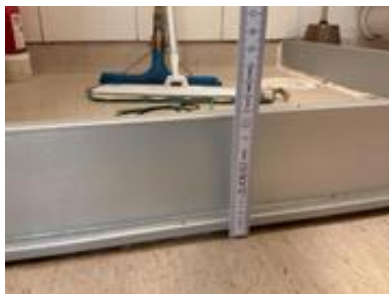
- Et bad med manglende/reduert fall til sluk blir mindre funksjonelt og sikkert for brukeren. Dette kan medføre stående vann på gulvet, vann som ikke ledes effektivt til sluket, økt risiko for at vann renner ut av rommet og redusert sklisikkerhet på gulvet.
- Eventuelt lekkasjevann fra utstyr utenfor dusjsone vil ikke ha en naturlig vei til sluket. Dette kan føre til at vann samler seg på gulvet og potensielt renner ut av rommet eller trenger inn i konstruksjonen.
- Det bør etableres avrenning inn til sluk for hele våtrommet.

Gulvet er tilnærmet flatt, det har ikke fall til sluk.  
For å hindre vannsøl utover gulvet er det montert en tettelst rundt dusjnischen.  
Tettelisten er høyere enn overkant av tettesjiktet foran døren og kan hindre evt lekkasjevann fra andre deler av gulvet, fra å renne til sluk.

Tettelisten rundt dusjnischen er høyere enn overkant av tettesjiktet foran døren

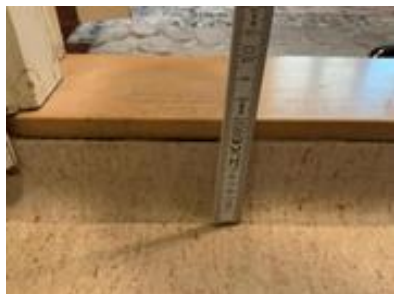
- Konsekvensen er at membranens tilstand og tetthet er usikker som følge av alder og manglende dokumentasjon, noe som øker risikoen for skjulte fuktskader og kan medføre behov for nærmere undersøkelser og eventuell rehabilitering av våtrommet.
- Konsekvensen er at membranen /tettesjikt kan ha redusert funksjon og tetthet som følge av alder, noe som øker risikoen for fuktinntrengning og skjulte skader i konstruksjonen, samt behov for oppgradering eller rehabilitering av våtrommet.
- Konsekvensen er at membranen /tettesjikt kan ha redusert funksjon og tetthet som følge av alder, noe som øker risikoen for fuktinntrengning og skjulte skader i konstruksjonen, samt behov for oppgradering eller rehabilitering av våtrommet.

Tettesjiktet i badet er ca 21 år gammelt og det foreligger ikke dokumentasjon på produkter eller utførelse.  
Det er derfor vanskelig å fastsette gjenværende levetid.

Gulvbelegget er brettet opp foran dørstokken for å hindre vann fra å renne ut fra badet

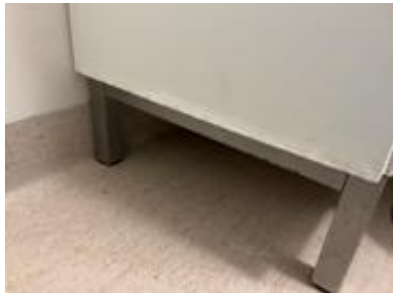
Det er begynnende fuktskade på nedre del av servantskapet.  
Skapet nærmer seg tid for utskifting.

Begynnende fuktskade på servantskapet

- Lokal utbedring må utføres.

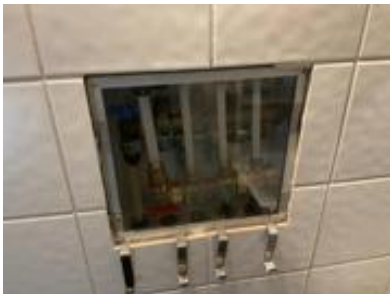
Fordelingsskap 2 etg øst

- Dette kan medføre at evt lekkasjevann fra rørbrudd ikke ledes tilbake til fordelingskap, men renner ut i innredningen inne på badet

Det er ikke montert tettemuffer mellom vannrør og trekkerør ved avslutning i servantskapet i 1 etg vest. Dette kan medføre at evt lekkasjevann fra rørbrudd ikke ledes tilbake til fordelingskap, men renner ut i innredningen inne på badet.  
Konsekvensen er liten, da dette er et bad med sluk i gulvet.

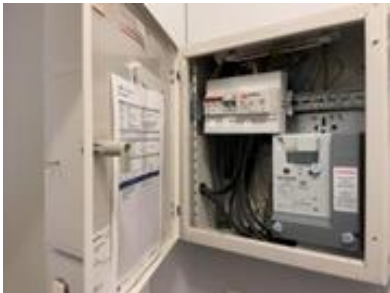
- Det er uklart om det er utført arbeider som skulle hatt samsvarserklæring. Boligen har hatt flere eiere etter 1999, og det finnes ingen oversikt over arbeider på det elektriske anlegget før nåværende eiers eiertid. På grunn av at det er usikkert om alle arbeider er utført av faglærte, anbefales det en kontroll av det elektriske anlegget av kvalifisert elektrofaglig person.
- Behov for kontroll av det elektriske anlegget indikerer usikkerhet rundt tilstand og sikkerhet. Eventuelle feil eller mangler kan medføre økt risiko for brann, elektrisk støt og skade på utstyr. Det elektriske anlegget må kontrolleres av kvalifisert elektrofaglig person. Eventuelle avvik bør utbedres for å sikre en trygg og forskriftsmessig installasjon.

Deler av el - anlegget er av eldre dato.  
Komponenter har usikker alder og det foreligger ikke samsvarserklæringer som dokumenterer utførelsen.  
På generelt grunnlag anbefales en gjennomgang med el - fagmann.

Sikringsskap med automatsikringer og kursfortegnelse
