Herskabelig villaeiendom  
på Singsaker

TIDEMANDS GATE 12

### **Bygningssakskyndig**

Tommy Sandersen (befaringsdato: Tirsdag, 6. januar 2026)

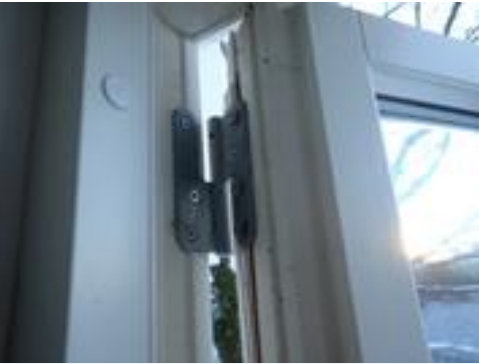
6.6 Vinduer og dører: Vindu loft og et eldre vindu i kjeller

Innfesting til hengslene er løs som følger av skader i karmen.

| <p>Det må påregnes en lokal utbedring/utskifting av hengsler og karm på soveromsvindu loft, eventuelt en utskifting av hele vinduet pga. registrerte skader.</p> <p>Det ene eldre vinduet med enkelt glass bør holdes under oppsyn og vedlikeholdes jevnlig.</p> | |

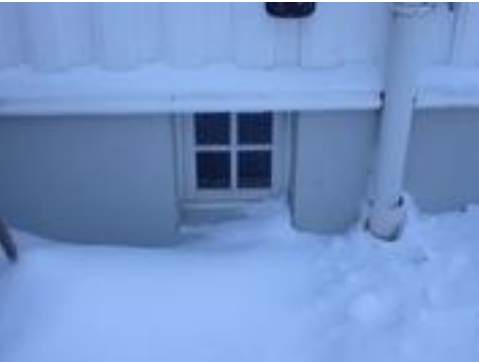
| Bygningsdeler med TG2 | |
|---|---|
| Vinduer og dører: Vindu loft og et eldre vindu i kjeller | Tilstandsgrad 2 er satt med bakgrunn i alder på et kjellervindu og et loftsvindu med skader i karm/hengsling. |

Et eldre kjellervindu som ikke er skiftet.

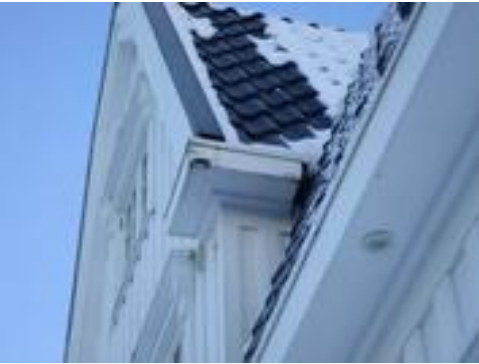
6.7 Yttervegger

Lokal råteskade/værslitasje på treverk, det er tilsvarene på motsatt side av takutstikket.

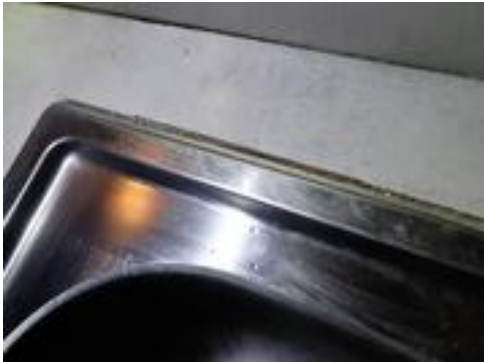
| Bygningsdeler med TG2 | |
|---|---|
| Kjøkken: 2.etg - Overflater og innredning | Tilstandsgrad 2 er satt med bakgrunn i fuktskade/svelling i benkeplate. |

Fuktskade/svelling i benkeplate ved servant.

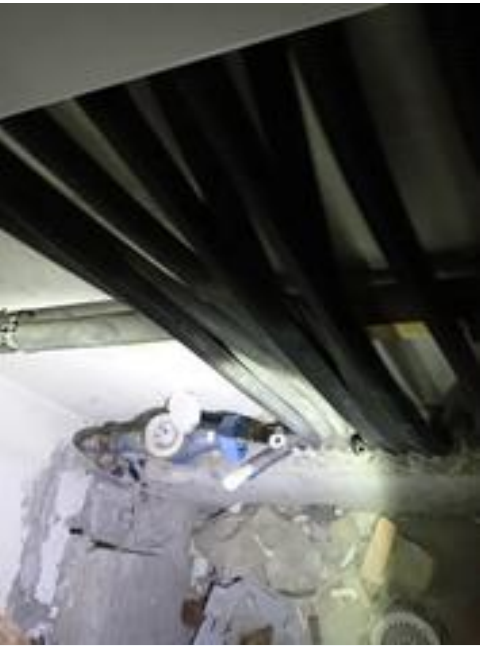
6.19 Vannledninger

| Bygningsdeler med TG2 | |
|---|---|
| Vannledninger | Tilstandsgrad 2 er satt med bakgrunn i deler av vannrør som har nådd en alder som tilsier at skader / lekkasjer kan oppstå.pga. Og pga. manglende lekkasjesikring i rom med avrenning fra rørfordelerskap. |

Avrenning fra rørfordelingsskap ledes til gulv med sluk, men det er ikke tilfredsstillende tettesjikt på gulv med risiko for følgeskader ved lekkasje fra rør i rør.

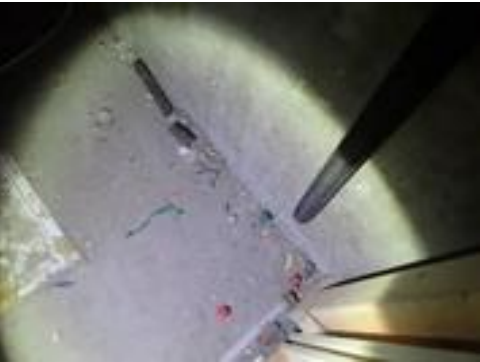
Avrenning fra rørfordelingsskap ledes til gulv med sluk, men det er ikke tilfredsstillende tettesjikt på gulv med risiko for følgeskader ved lekkasje fra rør i rør.

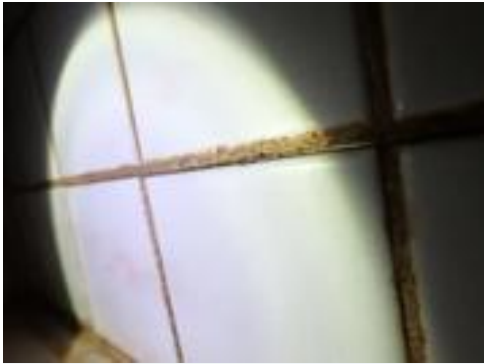
6.29 Våtrom: Bad 2.etg

| Bygningsdel | Oppsummert begrunnelse for tilstandsgrad |
|---|---|
| Våtrom: Bad 2.etg | Tilstandsgrad 2 er satt med bakgrunn i riss / sprekk i flisefuge på vegg i dusjsonen. |

Eksempel på riss/sprekk i vegg i dusjsonen

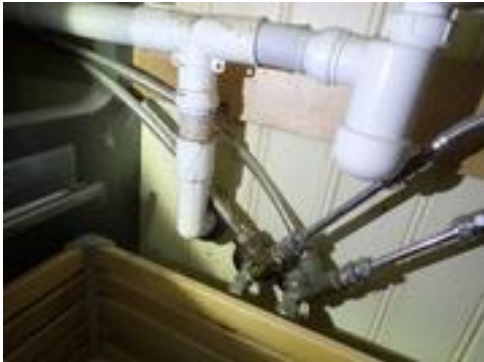
Bruk av uegnede materialer (panelplater) i våtsonen bak servant.

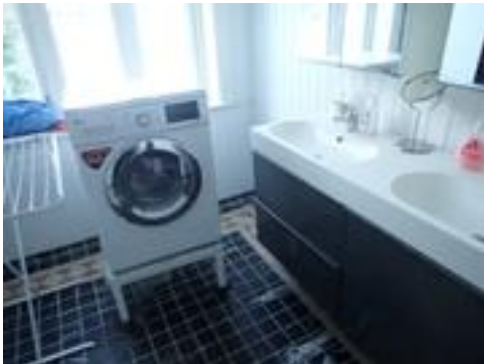
Bruk av uegnede materialer (panelplater) i våtsonen bak servant.

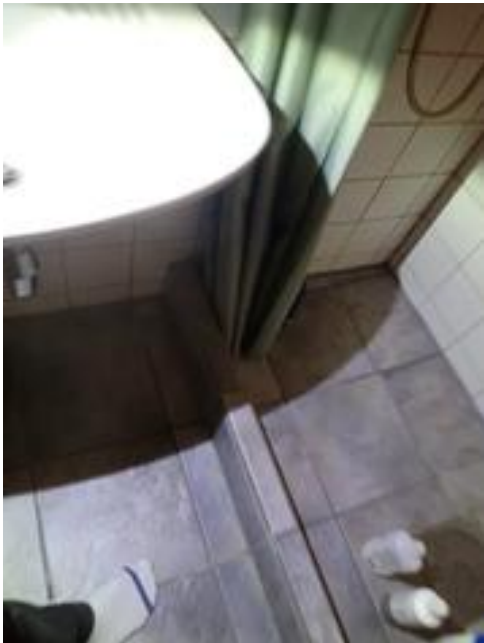
| Bygningsdeler med TG3 | |
|---|---|
| Våtrom: Bad loft | Tilstandsgrad 3 er satt med bakgrunn i forhøyning ved dusjsonen som hindrer lekkasjevann utenfor dusjsonen å nå sluk. |

Forhøyning i dusjonen som hindrer lekkasjevann utenfor dusjsonen å nå sluk.

| Forhøyning i gulv for dusjhjørne danner en sperre mot sluk og denne er høyere enn tettesjiktet ved døråpning, vann utenfor dusjsonen vil renne ut ved dør før det når sluk. Det er ikke tilfredsstillende høydeforskjell mellom topp sluk og topp tettesjikt ved dør. Dette medfører til økt risiko for at vann kan trenge ut ved dør ved en eventuell lekkasje. Det registreres en del aldringsmessig slitasje på overflater i dusjsonen. Det registreres også misfarging i fugemasse som kan skyldes feil type silikon (uten soppdreper).<br><br>Tilstandsgrad 3 er satt med bakgrunn i forhøyning ved dusjsonen som hindrer lekkasjevann utenfor dusjsonen å nå sluk. | |

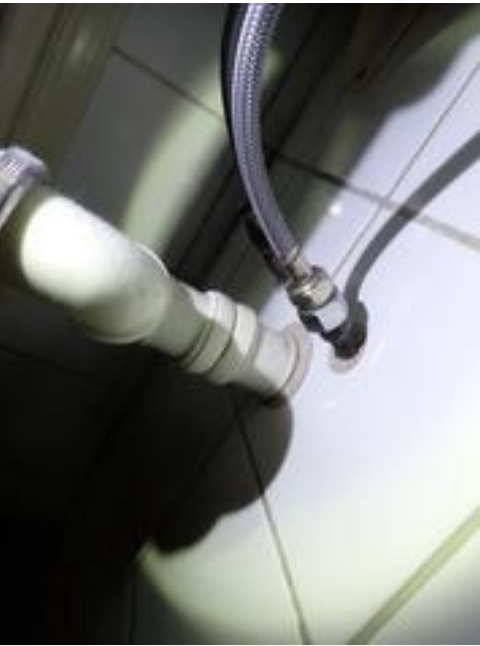
Ikke synlig tettesjikt på rørgjennomføringer i vegg under servant.
