Herskabelig villaeiendom  
på Singsaker

TIDEMANDS GATE 12

### **Bygningssakskyndig**

Tommy Sandersen (befaringsdato: Tirsdag, 6. januar 2026)

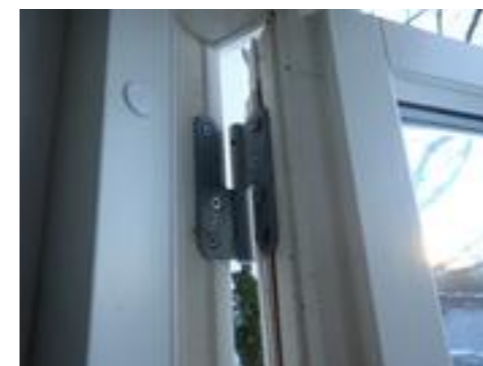
## 6.6 Vinduer og dører: Vindu loft og et eldre vindu i kjeller

Innfesting til hengslene er løs som følger av skader i karmen.

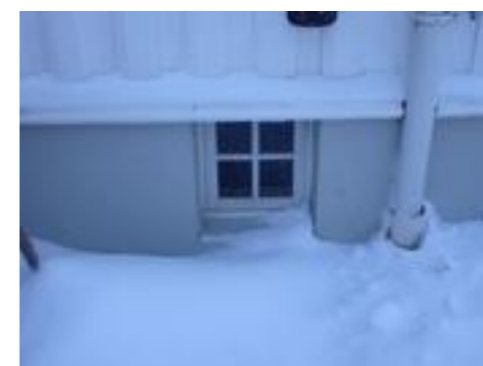
Et eldre kjellervindu som ikke er skiftet.

Beskrivelse	
Vinduer med 2-lags glass.	
Det er et kjellervindu med enkelt glass som ikke er skiftet, dette er lokalisert i vindfang kjeller.	
Er det gjennomført arbeider etter opprinnelig byggeår?	Ja
Selger opplyser at alle vinduer og dører foruten et kjellervindu er opplyst og være skiftet i 2013.	
Er det påvist punkterte eller sprukne glass?	Nei
Er det påvist værslitte karm, fuktskader eller råteskader?	Nei
Er det ved stikkprøver registrert avvik ved åpne/lukkemekanismen?	Ja
Er det påvist avvik ved utvendig tetting som beslag, vannbord, og omramming?	Nei

Det ene eldre vinduet med enkelt glass bør holdes under oppsyn og vedlikeholdes jevnlig.

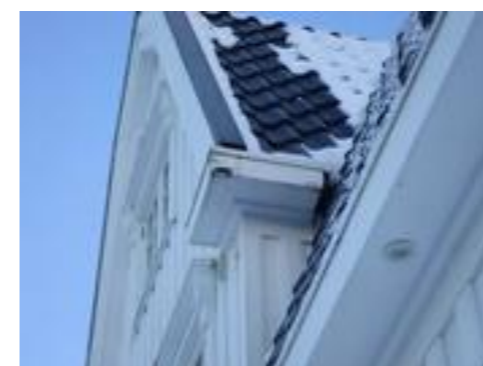
## 6.7 Yttervegger

Lokal råteskade/værslitasje på treverk, det er tilsvarerne på motsatt side av takutstikket.

Oppsummering av yttervegger	TG-2
Det registreres stedvis lokal råteskader i trekledning ved takutstikk, det må påregnes tiltak slik at det ikke videreutvikles råteskade i treverket. I tillegg registres det noe mindre malingsavflassing på sørvendt vegg. Det ble utover dette ikke registrert skader eller behov for tiltak utover normalt vedlikehold.	
Tilstandsgrad 2 er satt med bakgrunn i lokal råte/værslitasje ved takutstikk som er østvendt.	
Anbefalte tiltak / ytterligere undersøkelser anbefales	
Utbedring av ovennevnte forhold må påregnes.

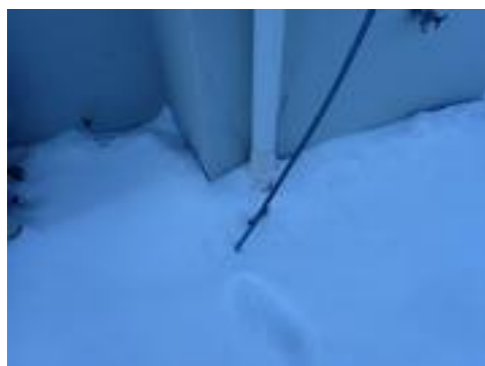
## 6.8 Renner og nedløp

Taknedløp er glidd ut av skjot, taknedløp er lokalisert mot østsiden av boligen.

Type	Metall
Er det utført arbeider på anlegget etter byggeår?	Ja
Selger opplyser at takrenner og nedløp er etablert nytt i 2013.	
Er det synlige skader på renner/nedløp?	Ja
Oppsummering av renner og nedløp	TG-2
Det registreres at taknedløp er glidd ut av skjøten, dette kan medføre til uønsket fuktpåkjenning mot grunnmur. Renner ved tak er skjult/innkledd uten mulighet for kontroll.	
Tilstandsgrad 2 er satt med bakgrunn i skjot på taknedløp som er glidd ut, noe som kan gi uønsket fuktbelastning mot grunnmur/drenering.	
Anbefalte tiltak / ytterligere undersøkelser anbefales	
Taknedløp må føres ned til avløpsrør i grunn for å unngå uønsket fuktbelastning mot grunnmur/drenering.

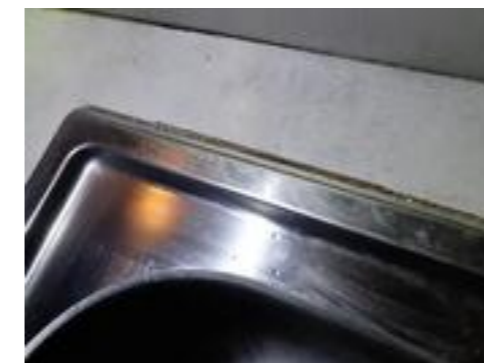
## 6.14 Kjøkken: 2.etg

Fuktskade/svelling i benkeplate ved servant.

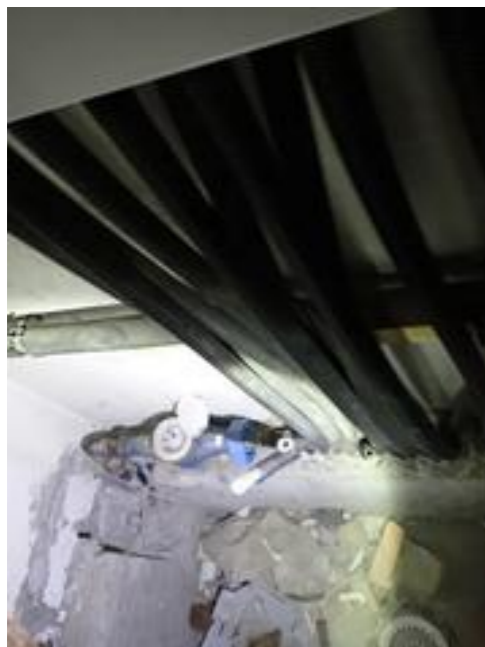
## 6.19 Vannledninger

Avrenning fra rørfordelingsskap ledes til gulv med sluk, men det er ikke tilfredsstillende tettesjikt på gulv med risiko for følgeskader ved lekkasje fra rør i rør.

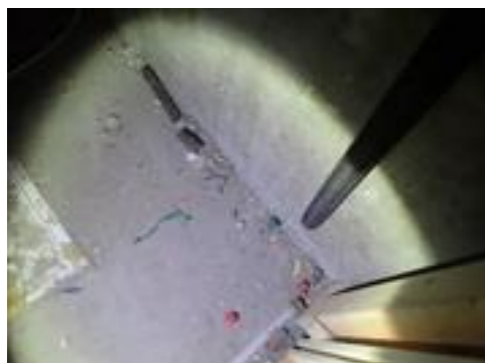
Avrenning fra rørfordelingsskap ledes til gulv med sluk, men det er ikke tilfredsstillende tettesjikt på gulv med risiko for følgeskader ved lekkasje fra rør i rør.

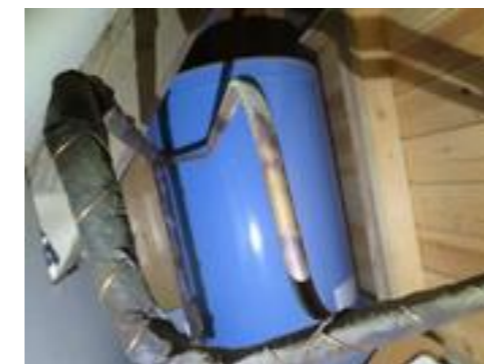
## 6.24 Varmtvannsbereder: Loft

Eldre bereder lokalisert i knevegg.

Plassering bereder	
Loft	
Fundament	
Lokalisert i knevegg med lekkasjekar som fundament.	
Årstall	
Ukjent da datostempling da datostempling ikke var tilgjengelig på befaringdagen.	
Størrelse	
Ukjent da stempel/merke med størrelse ikke var tilgjengelig på befaringdagen.	
Er det manglende lekkasjesikring av bereder?	Ikke kontrollerbart
Er det tegn til lekkasjer fra bereder?	Nei
Er bereder over 20 år?	Ja
<b>Oppsummering av varmtvannsbereder</b>	<b>TG-2</b>
Berederen er over 20 år har usikker restlevetid. Bereder er plassert i et "lekkasjekar", det er ukjent om det er avrenning fra lekkasjekar.	
Tilstandsgrad 2 er satt med bakgrunn i alder og usikker restlevetid.

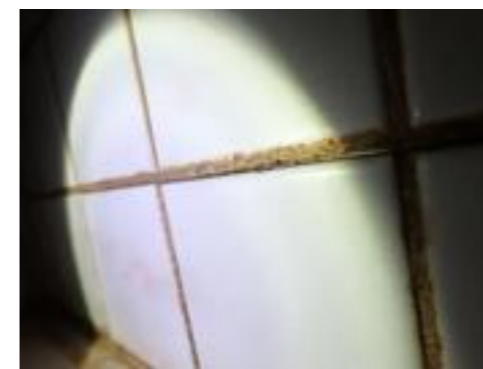
**6.29 Våtrom: Bad 2.etg**

Våtrom: Bad 2.etg	Tilstandsgrad 2 er satt med bakgrunn i riss / sprekk i flisefuge på vegg i dusjsonen.
Våtrom: Bad loft	Tilstandsgrad 2 er satt med bakgrunn i alder på tettesjikt og derav økt risiko for lekkasjer.

Eksempel på riss/sprekk i vegg i dusjsonen

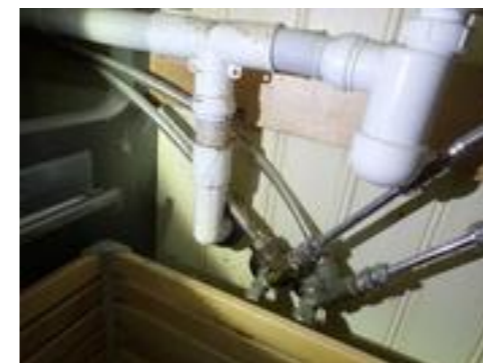
Bruk av uegnede materialer (panelplater) i våtsonen bak servant.

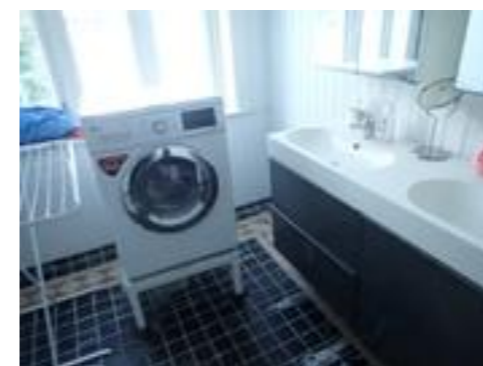
Bruk av uegnede materialer (panelplater) i våtsonen bak servant.

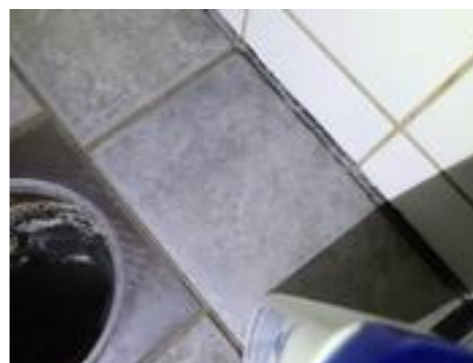
## 6.30 Våtrom: Bad loft

Misfarget fugemasse i dusjsonen og silikonfuge glipper litt.

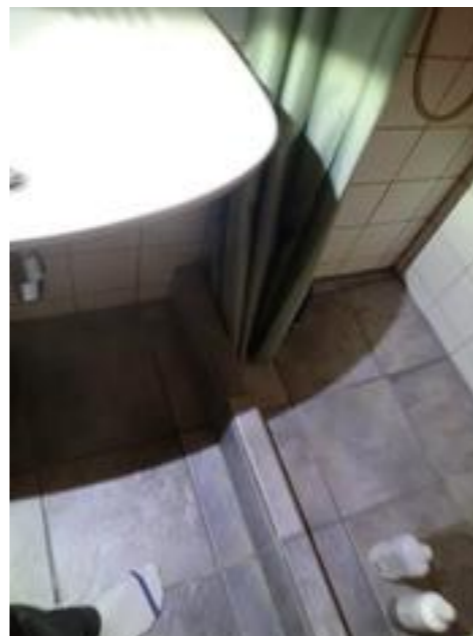
Forhøyning i dusjsonen som hindrer lekkasjevann utenfor dusjsonen å nå sluk.

Tilstandsgrad 3 er satt med bakgrunn i forhøyning ved dusjsonen som hindrer lekkasjevann utenfor dusjsonen å nå sluk.

Anbefalte tiltak overflater	
Det anbefales å undersøke muligheten for å etablere spalte avrenning i forhøyning som hindrer lekkasjevann utenfor dusjsonen å nå sluk. Utbedringskostnad er for en lokal utbedring/spalte i forhøyning på gulv, slik at vann utenfor dusjsonen kan ledes til sluk som tiltenkt.	
Det er etablert en silikonfuge i overgang ved dør og flisgulv for å bedre fuktsikring, dette er et midlertidig tiltak og vil ikke erstatte tettesjikt og manglende tettesjikt ved dør. Det anbefales å undersøke muligheten for å utbedre vannsikkerhet ved dør.	
Det anbefales å installere et dusjkabinett for å begrense overflater for belastning med fritt vann.	
Kostnadsestimat overflater	Under 20 000

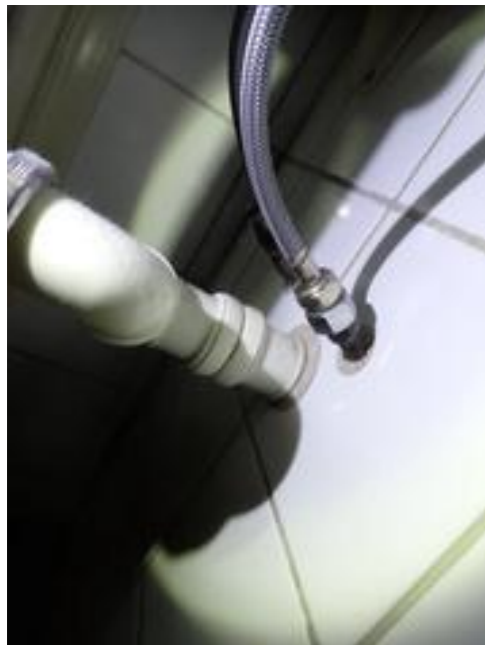
Ikke synlig tettesjikt på rørgjennomføringer i vegg under servant.
