**Adresse:** Skarhaugvegen 8, 5545  
VORMEDAL

Enebolig  
Skarhaugvegen 8, 5545 VORMEDAL  
KARMØY kommune  
gnr. 147, bnr. 113

Befaringsdato: 02.09.2026  
Rapportdato: 11.09.2026  
Oppdragsnr.: 22507-20439  
Referansenummer: JZ3833  
Foretak: 3 TAKST AS  
Takstingeniør: Lars Milje  
Vår ref: Lars Milje

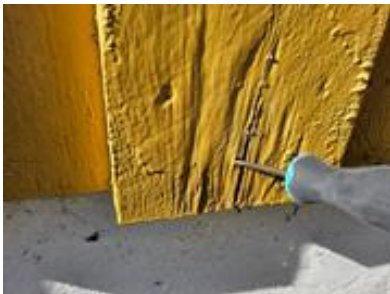
Spredt råteskader i bordkledning

- Råteskader i bordkledningen kan fortsette å utvikle seg både i tilliggende bordkledning og til bakenforliggende veggkonstruksjon, dersom en ikke foretar tiltak.
- Råteskadet bordkledning bør skiftes ut.
- Manglende lufting kan føre til opphopning av fukt, med risiko for råte- og fuktskader i kledning og underliggende konstruksjon.
- Det anbefales å etablere tilstrekkelig lufting i nedre kant av kledningen for å sikre uttørring og redusere fuktbelastning.

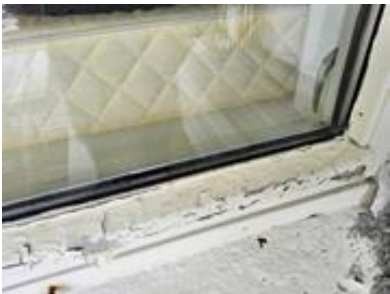
Værslitasje på beslag

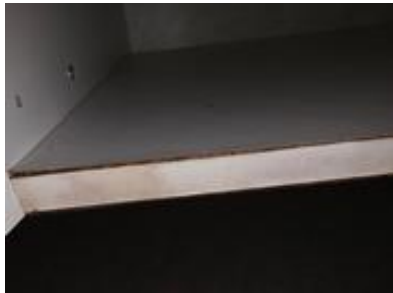
Etasje > Bad  
Sanitærutstyr og innredning,TG2  
Våtrommet har innredning med nedfelt servant og badekar.  
Vurdering av avvik:  
- Det er påvist fuktsvelling og skader på baderomsinnredning.  
Tiltak  
- Fuktsvelling og skader kan medføre til videre nedbrytning av materialer og redusert levetid. Skadet innredning bør utbedres eller skiftes.

Fuktskader på innredning

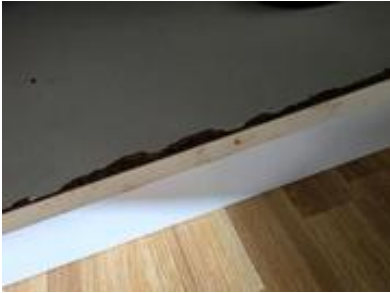
Fuktskader på skrog under vask

- Lekkasjeen bør lokaliseres og utbedres. Fuktige områder må tørkes, og skadet bunnplate bør skiftes ut. Omkringliggende konstruksjoner bør samtidig kontrolleres for ytterligere fuktskader.
- Fuktsvelling indikerer tidligere eller pågående fuktpåvirkning. Årsaken til skaden bør undersøkes nærmere, og skadet bunnplate bør skiftes.
- Fuktsvelling indikerer fuktpåvirkning og kan medføre videre nedbrytning av benkeplaten dersom forholdet ikke utbedres. Forholdet bør utbedres for å hindre videre utvikling. Det bør kontrolleres og sikres mot fuktpåvirkning fra oppvaskmaskin, og skadet del av benkeplaten bør repareres eller skiftes ut ved behov.

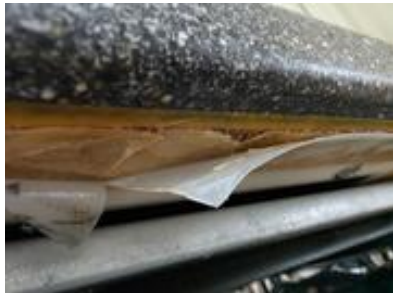
Fuktskader på benkeplate ved oppvaskmaskin
