# Tilstandsrapport

Enebolig

Losbyveien 88, 1475 FINSTADJORDET

Befaringsdato: 27.08.2026

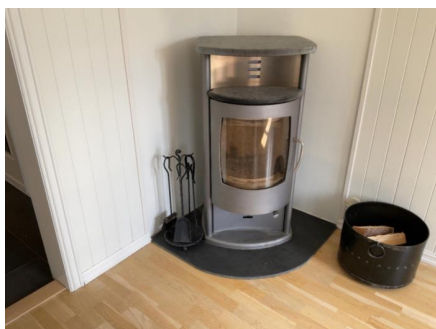
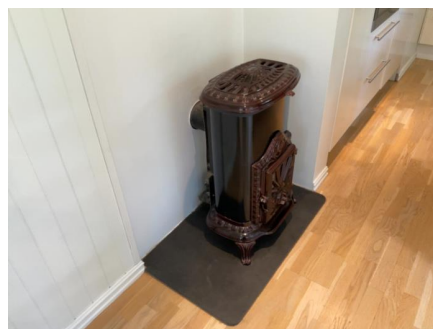
Frakoblet, ifølge eier

- Det anbefales å tilrettelegge for kontroll av pipevanger eller være oppmerksom på risiko og følge med på eventuelle tegn til avvik.
- Om pipen rehabiliteres med innvendig pipeløp eller lignende, er det ikke vurdert å være behov for å gjøre alle 4 sider av pipen tilgjengelige.
- Det anbefales å etablere ubrennbar plate i henhold til krav, for å ivareta brannsikkerheten. Slike plater skal normalt dekke et område på minimum 30 cm ut fra luken, med mindre annet går frem av monteringsanvisningen.

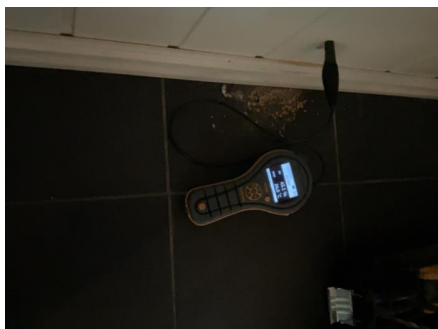
Fuktmåling ved hulltaking er foretatt, uten å påvise unormale forhold. Hulltaking er utført under trappen i retning vaskemaskin og varmtvannsbereder, i våtsonen på gulv.

Måling av RH i hulrom viser akseptabelt nivå.

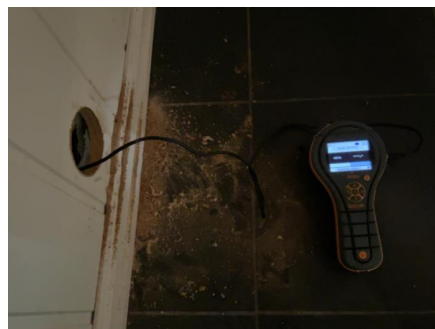
Måling med pigg i trevirke indikerer vektprosent i trevirke under 8%, som betyr at trevirket er tørt

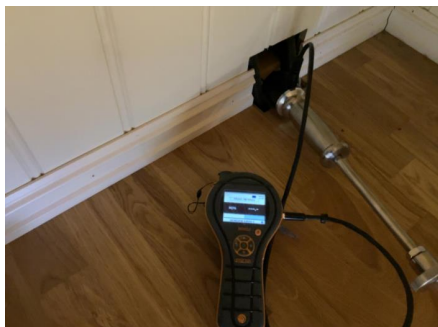
Bunnsvillen var tilgjengelig fra tilstøtende kott, og det var derfor ikke nødvendig å foreta hulltaking. Det ble utført fuktmåling med hammerelektrode uten å registrere unormale fuktverdier.

Måling med pigg i trevirke indikerer vektprosent i trevirke under 8%, som betyr at trevirket er tørt

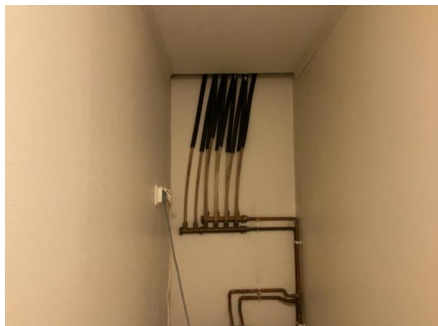
Ved eventuelt utbedringer, skifte eller annet vedlikeholdsarbeid på røranlegget, vil det bli unødvendig mye jobb med søk når kursene ikke er merket med lengde og hvor de leder vann.

- Ifølge den tekniske godkjenningen for produktet, må rørkursene merkes i fordeler skapet med lengde og hvor de leverer vann.

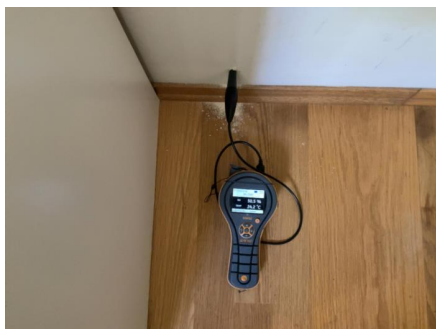
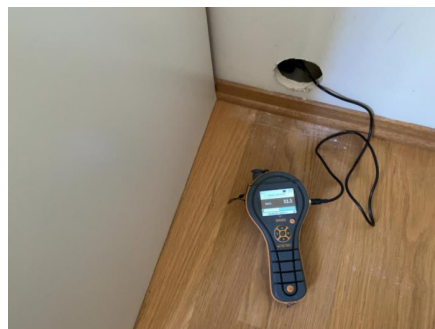
Fuktmåling ved hulltaking er foretatt fra soverommet og i retning badet, uten å påvise unormale forhold.
