Hele tomannsboligen  
selges | 2 boligdeler &  
5 soverom

LOSBYVEIEN 88

**Adresse:** Losbyveien 88, 1475  
FINSTADJORDET

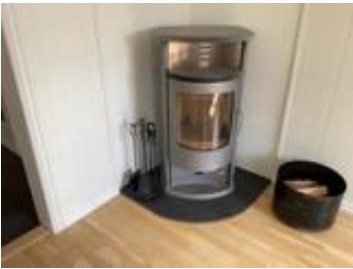
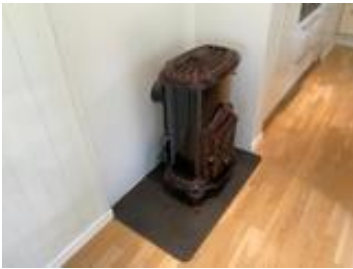
Frakoblet, ifølge eier

- Det anbefales å tilrettelegge for kontroll av pipevanger eller være oppmerksom på risiko og følge med på eventuelle tegn til avvik.
- Om pipen rehabiliteres med innvendig pipeløp eller lignende, er det ikke vurdert å være behov for å gjøre alle 4 sider av pipen tilgjengelige.
- Det anbefales å etablere ubrennbar plate i henhold til krav, for å ivareta brannsikkerheten. Slike plater skal normalt dekke et område på minimum 30 cm ut fra luken, med mindre annet går frem av monteringsanvisningen.

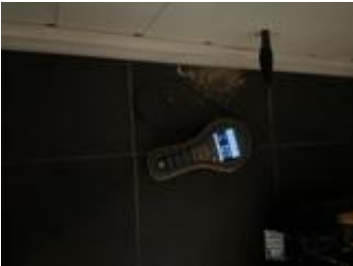
Fuktmåling ved hulltaking er foretatt, uten å påvise unormale forhold. Hulltaking er utført under trappen i retning vaskemaskin og varmtvannsbereder, i våtsonen på gulv.

Måling av RH i hulrom viser akseptabelt nivå.

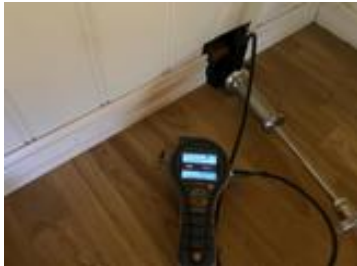
Bunnsvillen var tilgjengelig fra tilstøtende kott, og det var derfor ikke nødvendig å foreta hulltaking. Det ble utført fuktmåling med hammerelektrode uten å registrere unormale fuktverdier.

Måling med pigg i trevirke indikerer vektprosent i trevirke under 8%, som betyr at trevirket er tørt

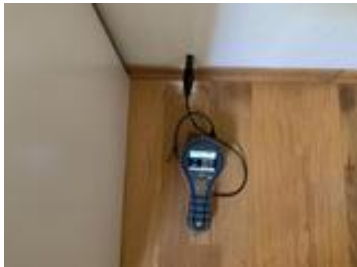
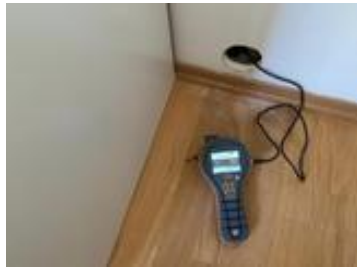
Fuktmåling ved hulltaking er foretatt fra soverommet og i retning badet, uten å påvise unormale forhold.

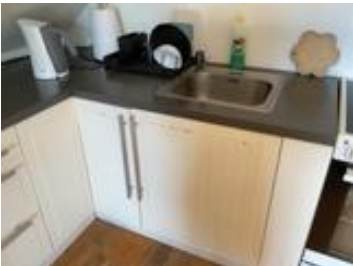
- Kjøkken > Loft > Kjøkken > Overflater og innredning: Kjøkkenet har generell høy slitasje og flere fuktrelaterte skader, blant annet svelling på fronter, benkeplate og innredning. Det ble i tillegg registrert indikasjon på fukt i gulvet i området hvor kjøleskapet har stått. Skadene kan skyldes gjentatt vannsøl, kondens eller annen fuktbelastning over tid. Mangelfull ventilasjon i enheten kan også være en medvirkende faktor. Høy slitasje benkeplate og fronter.

- Ved fortsatt fuktbelastning kan svelleskader og slitasje utvikle seg videre, og skjulte fukskader i gulv og innredning kan ikke utelukkes. Området ved kjøleskapet bør undersøkes nærmere. Skadde deler av innredningen må skiftes for å lukke avviket. Det bør samtidig gjennomføres tiltak for å bedre ventilasjonen og redusere den generelle fuktbelastningen, slik at nye skader begrenses over tid.
