BEKKASINVEGEN 5

## FJERDINGBY/RÆLINGEN

Befaringsdato: 12.10.2026    Rapportdato: 29.10.2026    Oppdragsnr.: 20000-1967    Eiendomsverdi ref nr: VI1784  
Autorisert foretak: Verdico AS    Sertifisert Takstingeniør: Kato Malvik

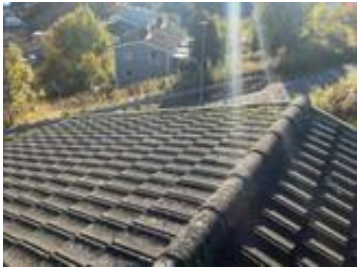
- Utvendig > Taktekking: Mosevekst er observert i noe grad, særlig på østsiden av taket. Dette er relativt vanlig i denne himmelretningen, som har mindre soleksponering og dermed dårligere uttørking. Tekkingen har ru overflate som gjør at mose lettere fester seg. Mose holder på fuktighet og kan over tid forsterke frostsprengning og akselerere nedbryting av overflaten. Det er ikke registrert tegn til lekkasje, ogmslitasjen vurderes som samsvarende med alder og eksponering. Vanntett sjikt på tak er eldre enn 18 år. Taket er ikke opplyst skiftet i dagens eiers botid (ca 20 år).

- Mose og lignende bør fjernes for å forlenge levetiden. Videre vekst av mose kan forkorte levetiden på tekkingen. Dersom dette ikke følges opp, kan det gi økt fare for fuktinntrengning ved kraftig nedbør. Det anbefales regelmessig kontroll og fjerning av mose for å begrense fuktopphopning og forlenge takets levetid.
- Alder gjør at taket gradvis blir mindre motstandsdyktig mot vær og belastning. Det kan fungere i flere år til, men det må påregnes behov for utskifting eller ny tekking i årene som kommer.

Det anbefales jevnlig kontroll og vedlikehold av taket. Dette kan bidra til å forlenge levetiden og redusere risikoen for lekkasjer.

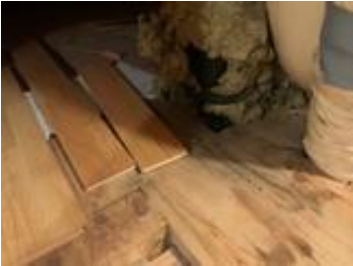
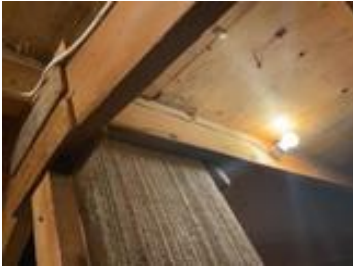
- Utvendig > Takkonstruksjon/Loft: Noen skjolder ved gjennomføringene og på gulvet under. Slike observasjoner gjøres ofte og betraktes som normalt på 45 år gamle bygg. Det var ingen tegn til pågående lekkasje på befaringsdagen. (TG 2) Det ble i 2017 utført endringer i bærende konstruksjoner ved fjerning av vegg mellom kjøkken og stue og forsterkning av takkonstruksjonen. I oktober 2026 er vegggen tilbakeført, og den tidligere registrerte nedbøyningen er opplyst utbedret. Arbeidene er dokumentert av utførende håndverker. Rådgivende ingeniør bygg har vurdert tilbakeføring av vegggen

- Skjolder indikerer at taket tidligere kan ha hatt lekkasje, og det kan ikke utelukkes at enkelte detaljer har vært utette. Det er ikke påvist tegn til pågående lekkasje på befaringsdagen. Ingen tiltak vurderes som nødvendige nå. Forholdet anses som historisk, men bør holdes under jevnlig oppsikt. Dette er en generell anbefaling da det er knyttet risiko til kaldloft og gjennomføringer i yttertak.
- Manglende prosjektering og kontroll gjør at konstruksjonens bæreevne og utførelse ikke er tilstrekkelig dokumentert.

Det anbefales at rådgivende ingeniør bygg kontrollerer og dokumenterer den utførte løsningen. Søknadsforholdet må avklares med kommunen, og nødvendige godkjenninger må innhentes.

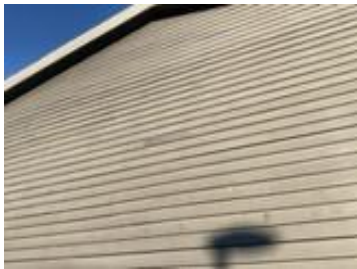
- Utvendig > Yttervegger/Veggkonstruksjon: Det er registrert lokal råteskade i den liggende bordkledningen. Skaden ser ut til å være begrenset til ett bord. Den øvrige kledningen har generelt preg av værslitasje og behov for vedlikehold. Det er begrensede muligheter for å kontrollere lufting bak den liggende bordkledningen. Det er derfor usikkert om kledningen har tilstrekkelig lufting mot bakenforliggende veggkonstruksjon. Det har heller ikke vært mulig å fastslå om det er montert musesperre bak kledningen.

- Mangelfull lufting bak bordkledningen kan føre til at fukt tørker saktere ut, noe som over tid øker risikoen for fukt- og råteskader. Manglende musesperre kan gi mus og andre smågnagere tilgang til veggkonstruksjonen.

Det anbefales nærmere kontroll av lufting og eventuell musesperre i forbindelse med vedlikehold eller utskifting av bordkledningen. Eventuelle mangler bør utbedres.

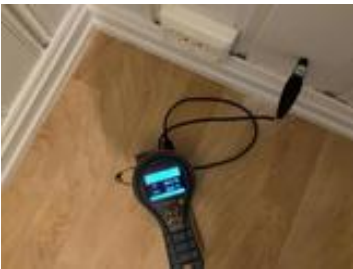
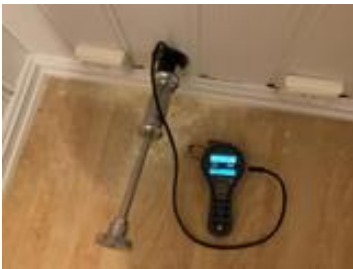
- Innvendig > Rom under terreng (kjeller, underetasje, sokkeletasje): Det er ved hulltaking i innforet vegg mot terreng målt et forhøyet fuktnivå på 16,8 vektprosent i treverket. Verdien ligger nær et nivå hvor det ved langvarig fuktbelastning kan oppstå risiko for fuktskader. Det er ikke registrert synlige fuktskader i det undersøkte området. Utforede vegger mot terreng er en risikokonstruksjon fordi deler av konstruksjonen ligger skjult mot kald grunnmur. Ved hulltaking ble det målt forhøyet fuktinnhold i treverket, men det ble ikke påvist synlige fuktskader i det undersøkte området. Konstruksjonen har økt risiko for skjulte fuktskader.

- Forhøyet fukttinnhold i en lukket veggkonstruksjon mot terreng gir økt risiko for utvikling av mugg- og råteskader over tid. Det anbefales å følge opp forholdet med nye fuktmålinger for å undersøke om fuktnivået er vedvarende eller varierer. Ved fortsatt forhøyede verdier bør årsaken undersøkes nærmere og nødvendige tiltak vurderes.

- Utforede vegger mot terreng har økt risiko for skjulte fukt- og råteskader. Det er målt forhøyet fukttinnhold i treverket, men det ble ikke påvist synlige skader i det undersøkte området. Målingen er lokal og gir kun et øyeblikksbilde av fuktforholdene. Det anbefales å følge opp forholdet med nye fuktmålinger og undersøke nærmere dersom fuktnivået vedvarer eller øker. Fuktrisikoen må også ses i sammenheng med utvendig drenering og fuktsikring av grunnmuren.

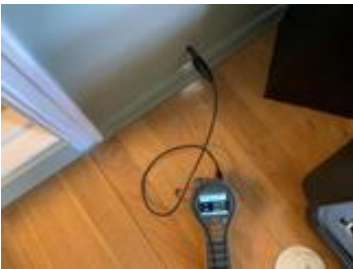
Måling av RH i hulrom viser akseptabelt nivå.

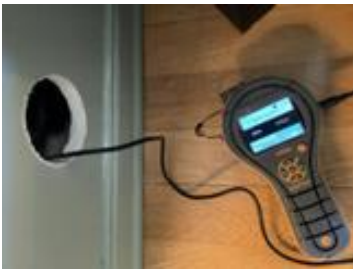
Måling med pigg i trevirke indikerer vektprosent i trevirke under 8%, som betyr at trevirket er tørt

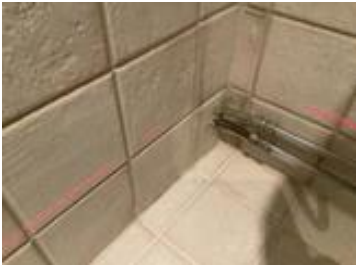
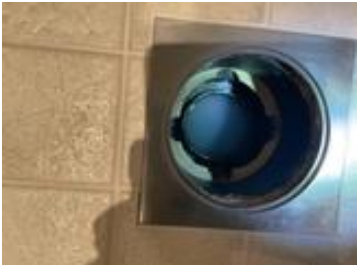
### UNDERETASJE > BAD/WC

gjenværende levetid og funksjon er usikker.  
- Våtrom > Underetasje > Bad/WC > Sanitærutstyr og innredning: Typiske svelleskader på innredningen sider mot gulvet. Oppstår som følge av fuktbelastning over tid.  
- Våtrom > Underetasje > Bad/WC > Ventilasjon: Det er kun oppdriftsventilasjon (naturlig ventilasjon).

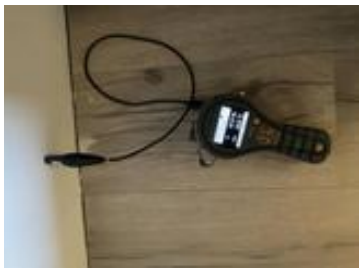
Måling av RH i hulrom viser akseptabelt nivå.

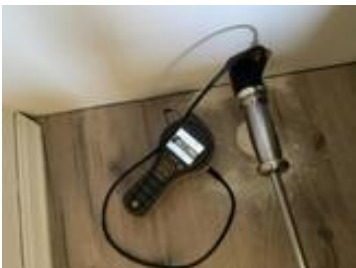
Måling med pigger i trevirke viser akseptabelt nivå.

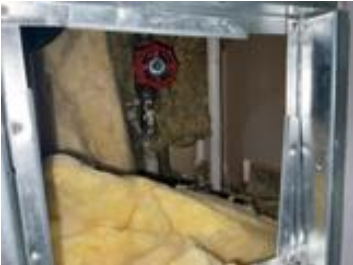
- Ved en eventuell vannlekkasje kan det ta unødvendig lang tid å finne hovedstoppekranen og stenge vanntilførselen. Det anbefales å merke plasseringen tydelig, slik at stoppekranen raskt kan lokaliseres ved behov.
- Det anbefales å planlegge utskifting eller oppgradering av rørsystemet for å sikre videre driftssikkerhet.
- I forbindelse med oppgradering av våtrom vil det være naturlig med utskifting av rør.
- Når vannledninger blir eldre, øker risikoen for lekkasjer og plutselige skader, selv om anlegget fungerer i dag. Eldre rør tåler ofte mindre trykk- og temperaturlastning, og feil kan oppstå uten forvarsel. Regelmessig oppfølging anbefales.
