# BOKNGATA

**Adresse:** Bokngata 9E, 5537 HAUGESUND

Rekkehus  
Bokngata 9 E, 5537 HAUGESUND  
HAUGESUND kommune  
gnr. 36, bnr. 466

Befaringsdato: 10.02.2026    Rapportdato: 17.02.2026    Oppdragsnr.: 22507-20200    Referansenummer: PN1652  
Foretak: 3 TAKST AS    Takstingeniør: Lars Milje    Vår ref: Lars Milje

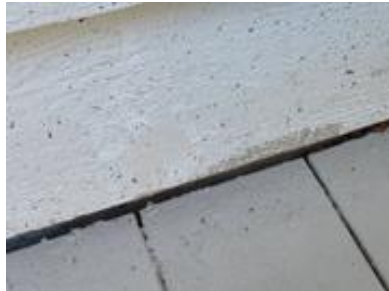
-Fravær av beslag mellom yttervegg og terrasse gjør det vanskelig å skifte ut eller vedlikeholde kledningen bak terrassen. Dette kan føre til at eventuelle skader ikke oppdages eller utbedres tidnok, med risiko for fukt- og råteskader i yttervegg. Det anbefales å montere beslag eller etablere en løsning som gjør kledningen mer tilgjengelig for vedlikehold og eventuell utskifting

Det er ikke montert beslag mellom yttervegg og balkong/terrasse.

- Beslag må skiftes ut/monteres.
