GAUSELVÅGEN 64B OG C

Sjelden mulighet - Attraktiv enebolig med tilhørende naust, brygge, hybelleilighet, garasje og egen strandlinje

Adresse: Gauselvågen 64B og C, 4032 STAVANGER

Gnr./Bnr.: Gnr. 14, bnr. 828, i Stavanger kommune

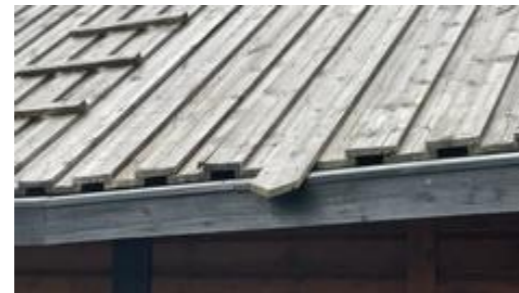
Enkelte sprekker takbord.

Takbord festes bedre, utbedre eller bytte takbord med større sprekker, vedlikeholde.

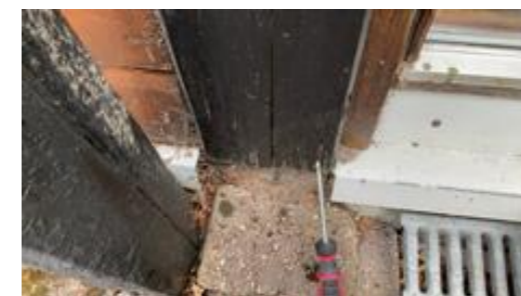
Råteskader på nedre del av synlige vegg søyler.

Søyler med råteskader utbedres/byttes. Uten tilstrekkelig lufting bak bordkledningen kan fuktighet som trenger inn bak bordene eller gjennom veggen innenfra ikke tørke opp. Dette skaper ideelle forhold for råtesopp og muggvekst.

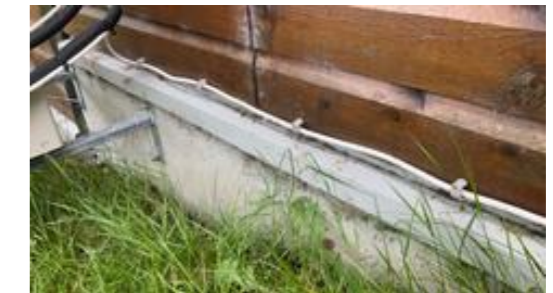
Lite eller ingen tiluftsspalte mellom nedre bordkledning og her beslag/terreng

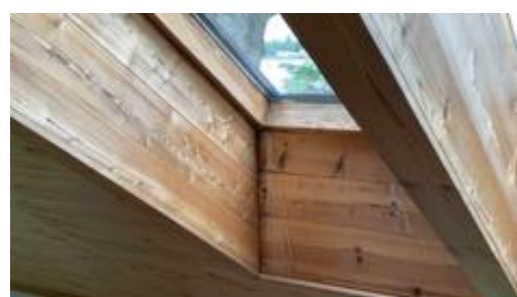
Mye fuktmerker på utforingspanel etter kondensering/evt fukt.

Undersøke, evt utbedre tettefunksjon på overlysvinduer i forhold til kondenseringsproblematikken, evt lekkasje.

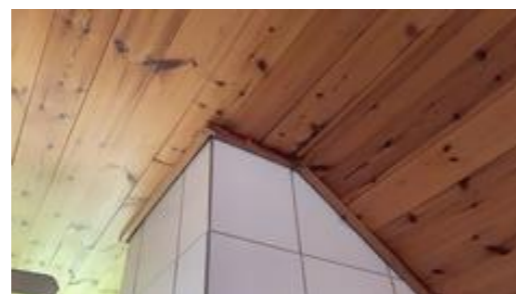
Enkelte tørre fuktmerker i panel/tak mot pipe.

Pipe bør undersøkes for evt lekkasje, evt utbedre. Iflg eier er det planer/bestilt å beslå piper over tak med beslag. Montere ubrennbar plate på gulv under feieluke i underetasje.

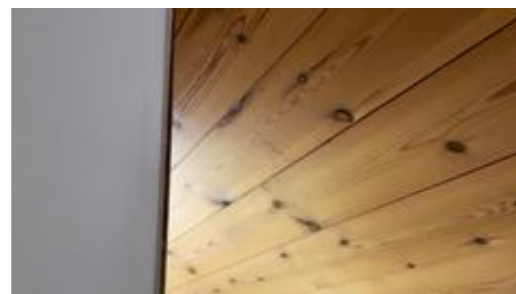
Fuktmerke i panel nedenfor pipe.

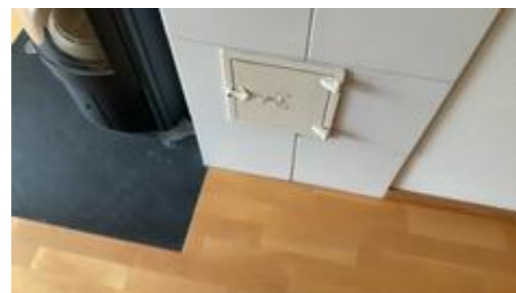
Ingen ubrennbar plate på gulv under feieluke.

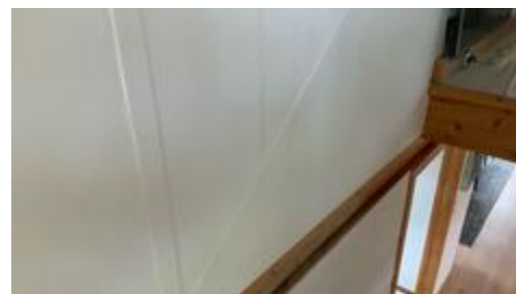
Fukttenner på vegg ved pipe.

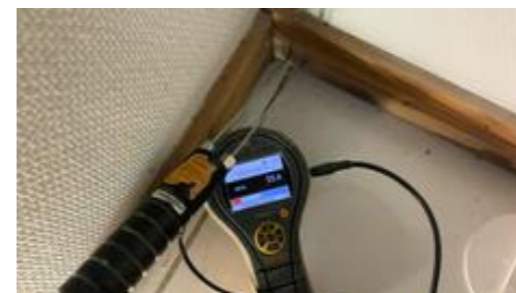
Synlige fuktmerker/blåmann i fotlist, for høy trefukt.

Undersøke/utbedre årsak til høy trefukt i fotlist ett spesielt sted på vegg under trapp i underetasje. Fotlist tas ned, hullta/montere luke for bedre vurdering av tilstand/årsak til fuktig fotlist. Legges kun inn kostnad for demontering av fotlist og etablering av luke/bedre tilgang til påforet yttervegg under trapp i underetasje og ikke andre kostnader knyttet til dette om det evt blir avdekket andre avvik.

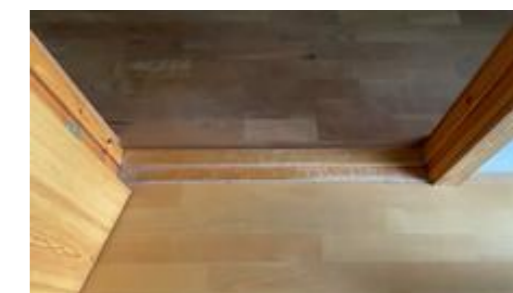
Innvendige dører i finér fra byggeår. Innerdører uten større mangler/skader, normale bruksslitasjer eller merker, terskel på dør i underetasje med en del slitastjer etter dørbblad som sleper på denne.

Terskel som er slitt/spemerker.

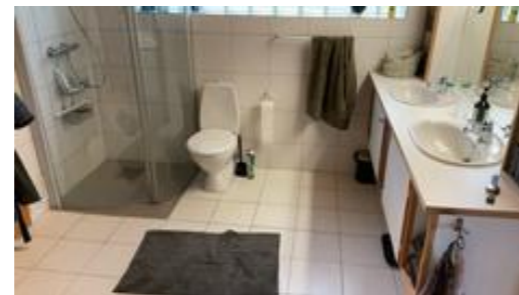
Hovedbad.

Våtrommet bør totalrenoveres. Alle forhold med tettesjikt, våtsone, sluk m.m. må dokumenteres. Manglende oppgradering av våtrommet medfører høy risiko for at konstruksjonene ikke vil tåle vanlig bruk av vann eller lekkasjer.

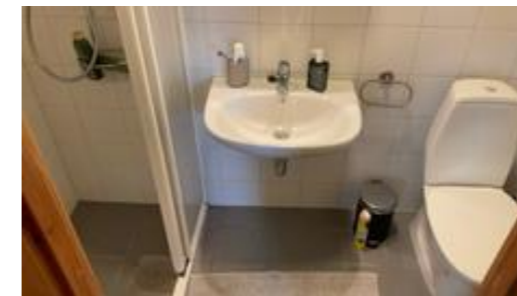
Bad.

Våtrommet bør totalrenoveres. Alle forhold med tettesjikt, våtsone, sluk m.m. må dokumenteres. Manglende oppgradering av våtrommet medfører høy risiko for at konstruksjonene ikke vil tåle vanlig bruk av vann eller lekkasjer.

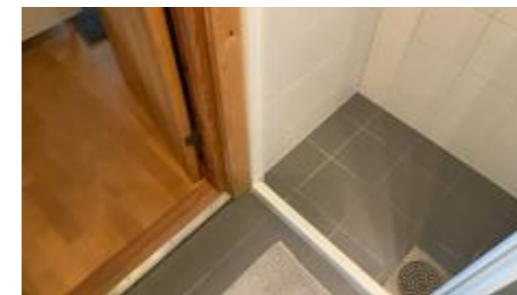
Dersom det ikke gjøres tiltak, kan dette medføre oppfukning, oppsvelling og forringelse av materialer over tid og fuktskader på tilstøtende konstruksjoner.

Dør plassert i dusjens fuktzone.

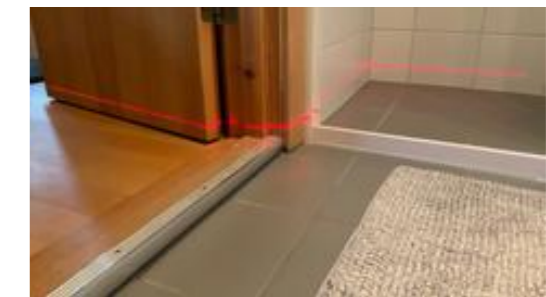
Terskeloppbrett på dør er lavere enn dusjprofil på gulv.

Det bør etableres avrenning inn til sluk for hele våtrommet. Eventuelt lekkasjevann fra utstyr utenfor dusjzone vil ikke ha en naturlig vei til sluket. Dette kan føre til at vann samler seg på gulvet og potensielt renner ut av rommet eller trenger inn i konstruksjonen.

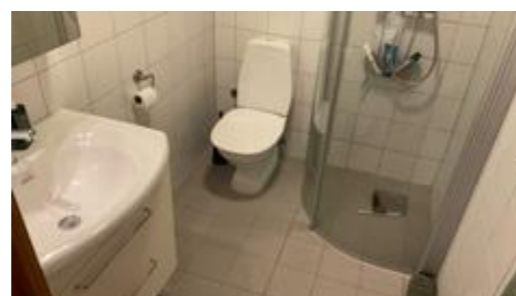
Bad.

Våtrommet bør totalrenoveres. Alle forhold med tettesjikt, våtsone, sluk m.m. må dokumenteres. Manglende oppgradering av våtrommet medfører høy risiko for at konstruksjonene ikke vil tåle vanlig bruk av vann eller lekkasjer.

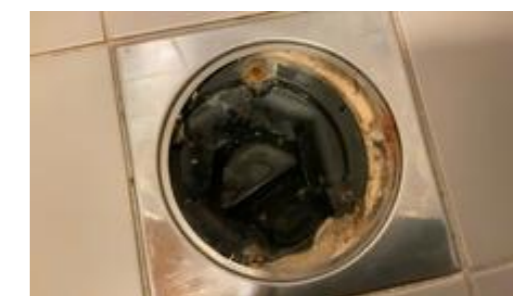
- Det er viktig å merke seg at levetiden til en membran varierer basert på kvalitet, installasjon og bruk. Eldre membraner kan bli sprø og sprekke opp, noe som fører til at de mister sin vannstettende funksjon. Dette kan resultere i vannlekkasjer gjennom vegger og gulv og fuktskader.

Sluk i gulv.

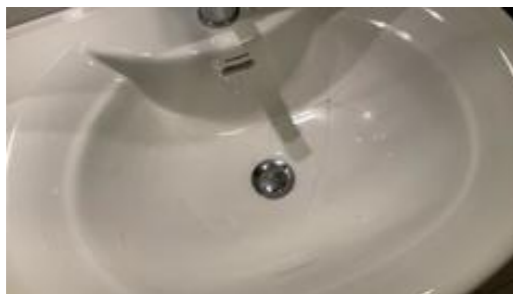
Sprikk/skade i servant

Servant byttes.

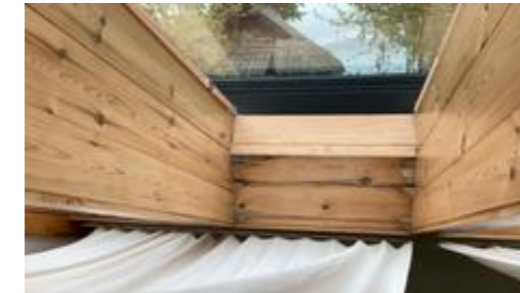
Eldre fuktmerker/blåmann på utforsingspanel.

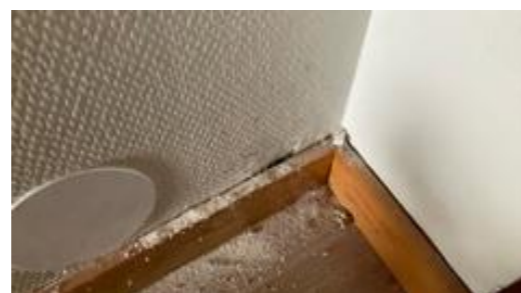
Gipsplater på yttervegger/vegger er mørkne, har tatt opp fukt.

Det anbefales at det gjøres nærmere undersøkelser på underetasjen/påførte yttervegger. Hele underetasjen må påregnes sanert/renovert og bygget opp på ny og etter dagens byggemåte.

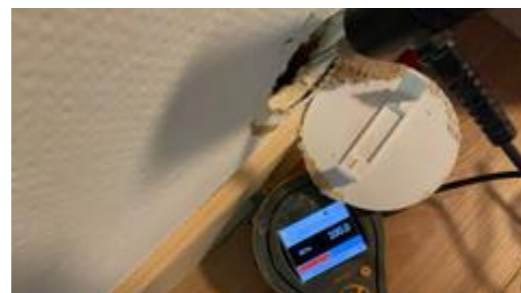
For høy trefukt i påført yttervegg i rom under terreng.

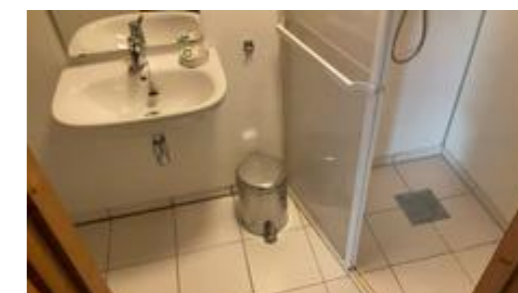
Bad.

Våtrommet må totalrenoveres. Alle forhold med tettesjikt, våtsone, sluk m.m. må dokumenteres. Manglende oppgradering av våtrommet medfører høy risiko for at konstruksjonene ikke vil tåle vanlig bruk av vann eller lekkasjer eller fukt påført fra utside/mur.

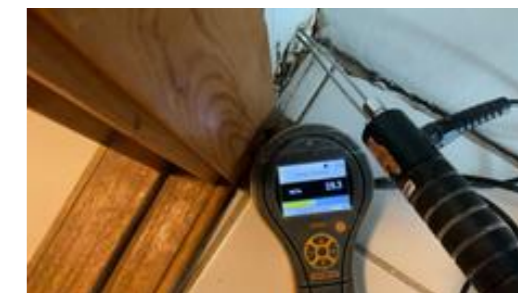
Fuktsøkt i trekonstruksjoner mot bad/dusj med for øye verdier.

Vegger mot bad må påregnes sanert/renovert.

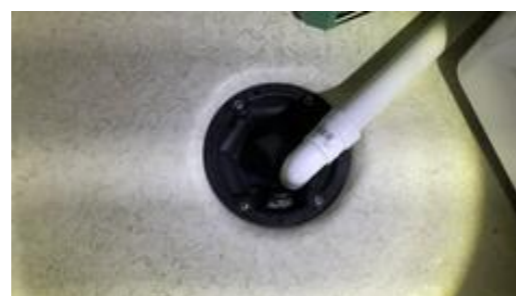
Eldre sluk av plast er ofte utsatt for lekkasjer og særlig i overganger. Eventuelle lekkasjer kan medføre fuktskader på tiliggende konstruksjoner.

Sluk i gulv.

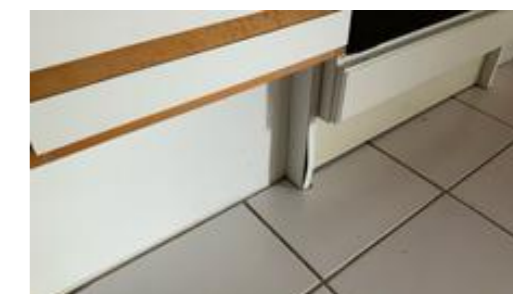
Fuktskadet sidevegg kjøkkeninnredning.
