GAUSELVÅGEN 64B OG C

Sjelden mulighet - Attraktiv enebolig med tilhørende naust, brygge, hybelleilighet, garasje og egen strandlinje

Adresse: Gauselvågen 64B og C, 4032 STAVANGER

Gnr./Bnr.: Gnr. 14, bnr. 828, i Stavanger kommune

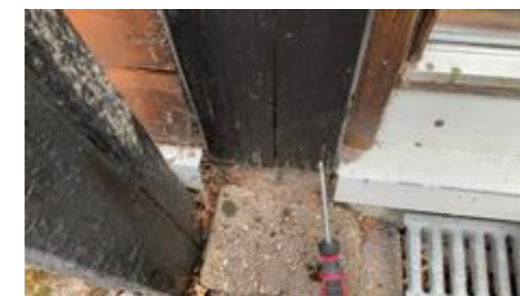
Råteskader på nedre del av synlige vegg søyler.

Søyler med råteskader utbedres/byttes. Uten tilstrekkelig lufting bak bordkledningen kan fuktighet som trenger inn bak bordene eller gjennom veggen innenfra ikke tørke opp. Dette skaper ideelle forhold for råtesopp og muggvekst.

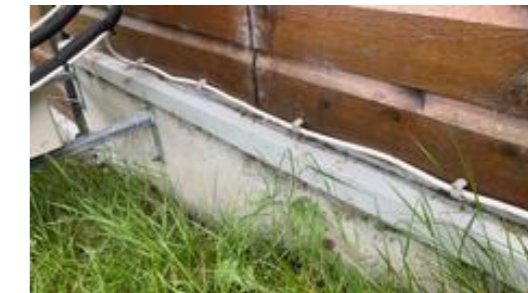
Lite eller ingen tiluftsspalte mellom nedre bordkledning og her beslag/terreng

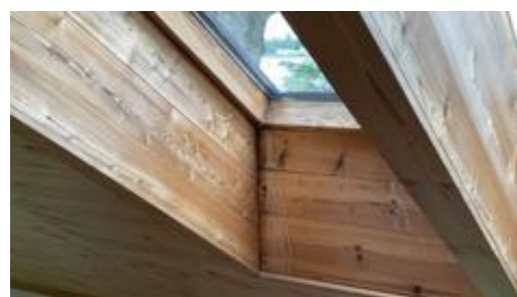
Mye fuktmerker på utforingspanel etter kondensering/evt fukt.

Undersøke, evt utbedre tettefunksjon på overlysvinduer i forhold til kondenseringsproblematikken, evt lekkasje.

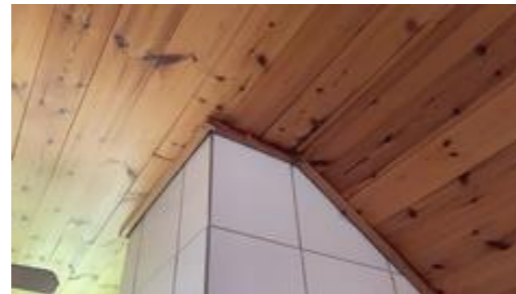
Enkelte tørre fuktmerker i panel/tak mot pipe.

Pipe bør undersøkes for evt lekkasje, evt utbedre. Iflg eier er det planer/bestilt å beslå piper over tak med beslag. Montere ubrennbar plate på gulv under feieluke i underetasje.

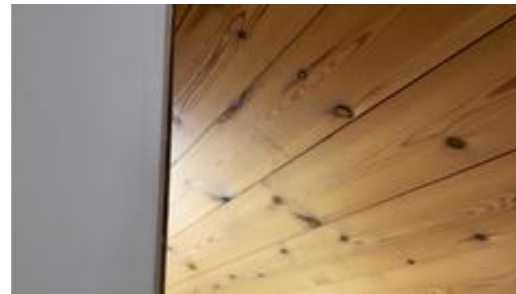
Fuktmerke i panel nedenfor pipe.

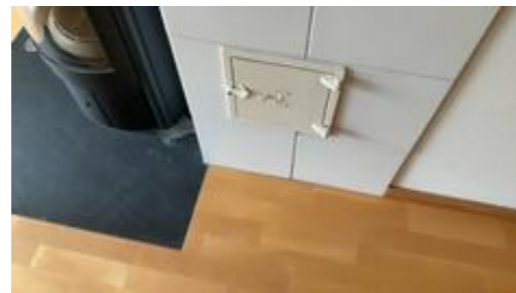
Ingen ubrennbar plate på gulv under feieluke.

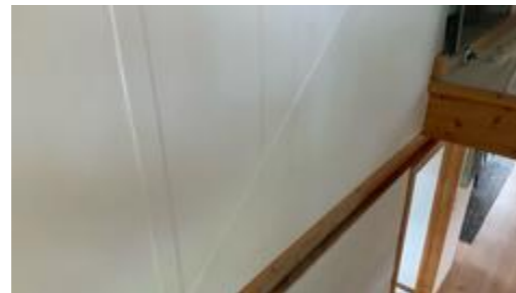
Fukttenner på vegg ved pipe.

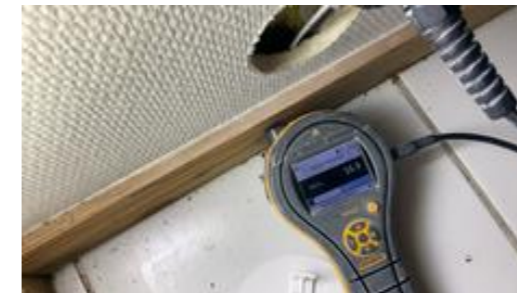
Ingen unormale fuktforhold i påforet yttervegg på ett bestemt sted.

Undersøke/utbedre årsak til høy trefukt i fotlist ett spesielt sted på vegg under trapp i underetasje. Fotlist tas ned, hullta/montere luke for bedre vurdering av tilstand/årsak til fuktig fotlist. Legges kun inn kostnad for demontering av fotlist og etablering av luke/bedre tilgang til påforet yttervegg under trapp i underetasje og ikke andre kostnader knyttet til dette om det evt blir avdekket andre avvik.

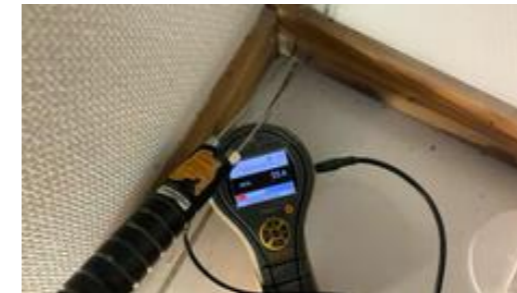
Synlige fuktmerker/blåmann i fotlist, for høy trefukt.

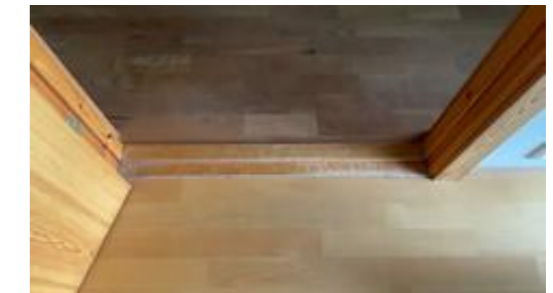
Innvendige dører i finér fra byggeår. Innerdører uten større mangler/skader, normale bruksslitasjer eller merker, terskel på dør i underetasje med en del slitastjer etter dørbblad som sleper på denne.

Terskel som er slitt/spemerker.

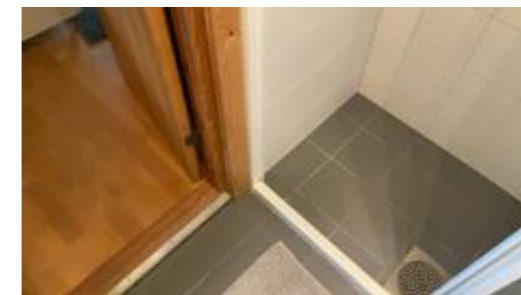
Dersom det ikke gjøres tiltak, kan dette medføre oppfukning, oppsvelling og forringelse av materialer over tid og fuktskader på tilstøtende konstruksjoner.

Dør plassert i dusjens fuktzone.

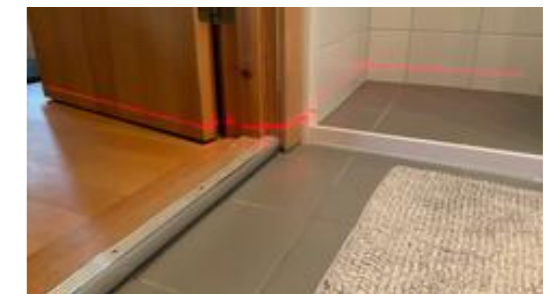
Terskeloppbrett på dør er lavere enn dusjprofil på gulv.

Det bør etableres avrenning inn til sluk for hele våtrommet. Eventuelt lekkasjevann fra utstyr utenfor dusjzone vil ikke ha en naturlig vei til sluket. Dette kan føre til at vann samler seg på gulvet og potensielt renner ut av rommet eller trenger inn i konstruksjonen.

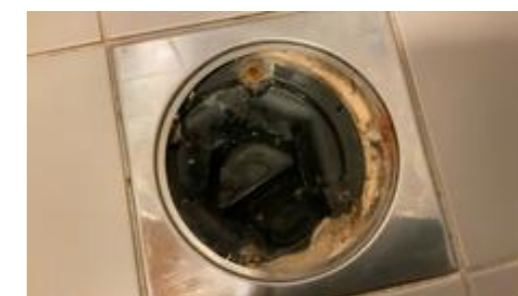
• Det er viktig å merke seg at levetiden til en membran varierer basert på kvalitet, installasjon og bruk. Eldre membraner kan bli sprø og sprekke opp, noe som fører til at de mister sin vannnettende funksjon. Dette kan resultere i vannlekkasjer gjennom vegger og gulv og fuktskader.

Sluk i gulv.

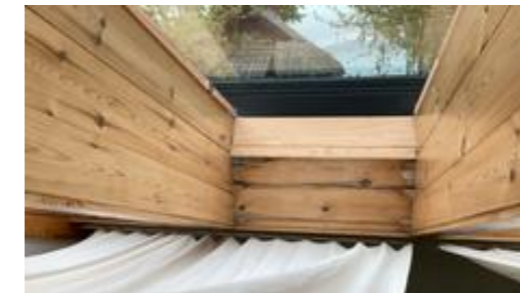
Eldre fuktmerker/blåmann på utforsingspanel.

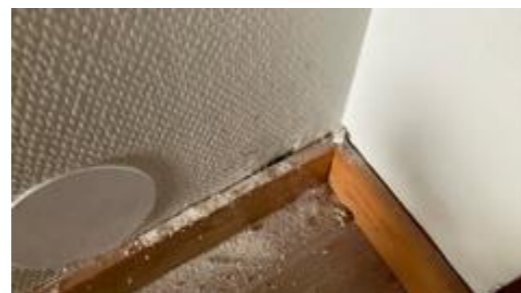
Gipsplater på yttervegger/vegger er mørkne, har tatt opp fukt.

Det anbefales at det gjøres nærmere undersøkelser på underetasjen/påførte yttervegger. Hele underetasjen må påregnes sanert/renovert og bygget opp på ny og etter dagens byggemåte.

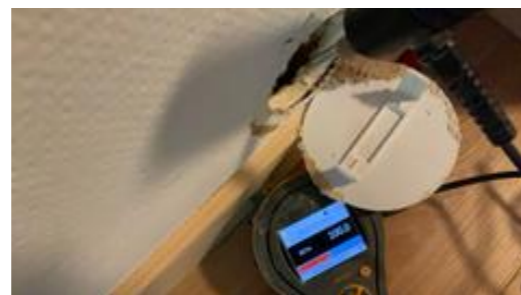
For høy trefukt i påført yttervegg i rom under terreng.

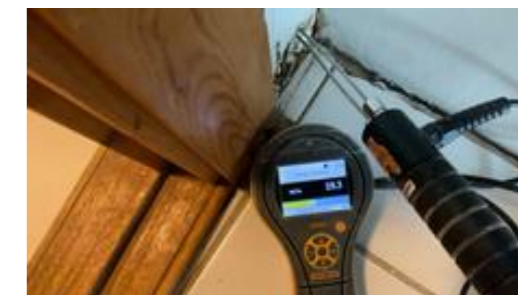
Fuktsøkt i trekonstruksjoner mot bad/dusj med for øye verdier.

Vegger mot bad må påregnes sanert/renovert.

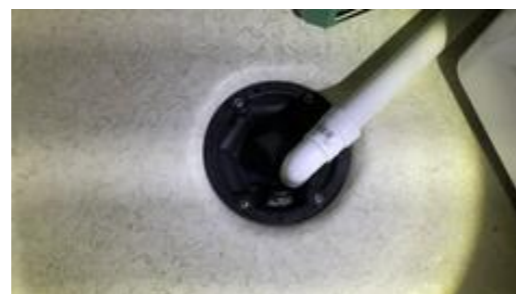
Eldre sluk av plast er ofte utsatt for lekkasjer og særlig i overganger. Eventuelle lekkasjer kan medføre fuktskader på tiliggende konstruksjoner.

Sluk i gulv.

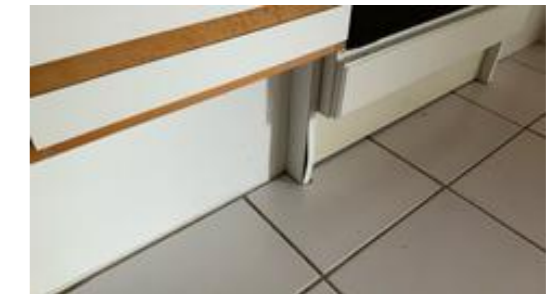
Fuktskadet sidevegg kjøkkeninnredning.
